Ödesby 1:63

Midsommarvägen 24

Uppdragsnummer	A31357
Besiktningsdatum	2025-01-21
Besiktningföretag	OBM Byggnadsmiljö AB
Besiktningförrättare	Connie Åkerlund
Närvarande	Säljare
Giltig till och med	2026-01-21

Byggnadsbeskrivning  
Hus i 3 etage i suterräng

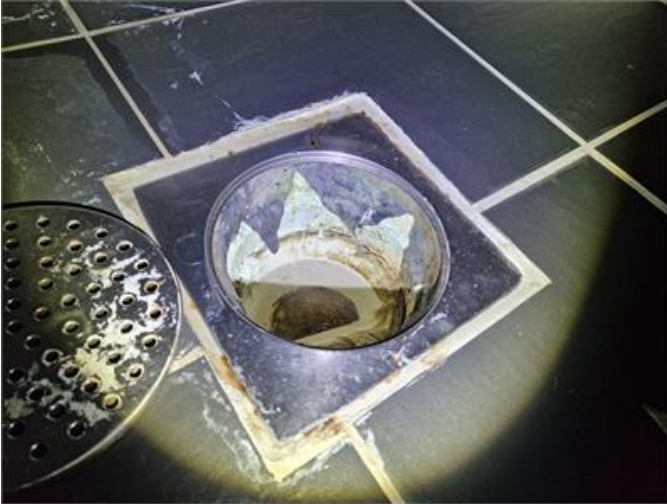
Dusch/Wc		X			- Utrymmet bedöms ha äldre standard. - Klämring saknas i golvbrunn. - Bristfällig golvlutning mot golvbrunn. - Golvskenor till duschväggar hindrar vatten på golv utanför duschzonen att nå golvbrunnen. - Sprickor förekommer i golv/väggvinkel mellan mjukfog och kakelplattor.
Klädkammare	X				
Sovrum 1	X				
Allrum	X				
Sovrum 2	X				
<b>Entréplan</b>					
Entréhall	X				
Dusch/Wc		X			- Rör genomföringar i golv (under varmvattenberedare) i renoverat utrymme är ett avsteg från branschrekommendationerna. - Rör genomföringar i vägg olämpligt placerade i duschzon. - Äldre golvbrunn med förhöjningsringar förekommer i renoverat utrymme, vilket är ett avsteg från branschstandard, se därför info på protokollets sista sida pos. 14 samt bild sid 5. - Manschett i golvbrunn bedöms ej vara korrekt skuren

Dusch/Wc:  
Äldre golvbrunn med förhöjningsringar. Manschett i golvbrunn ej vara korrekt skuren

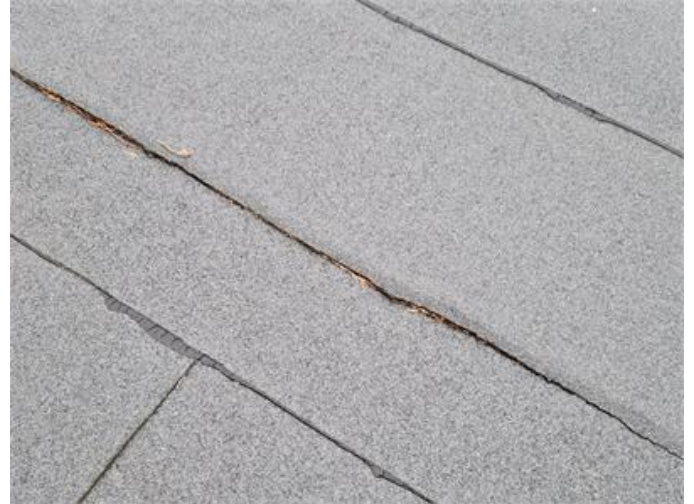
Garage:  
Sprickor förekommer i takpapp.

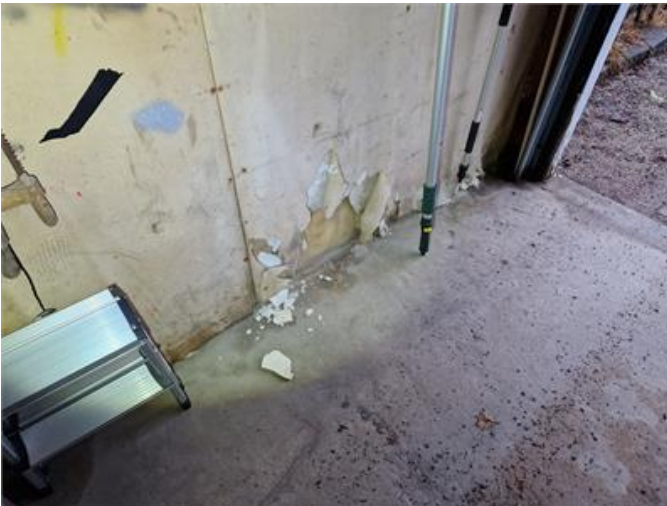
Garage:  
Fuktskador konstaterades i bla väggkonstruktion.

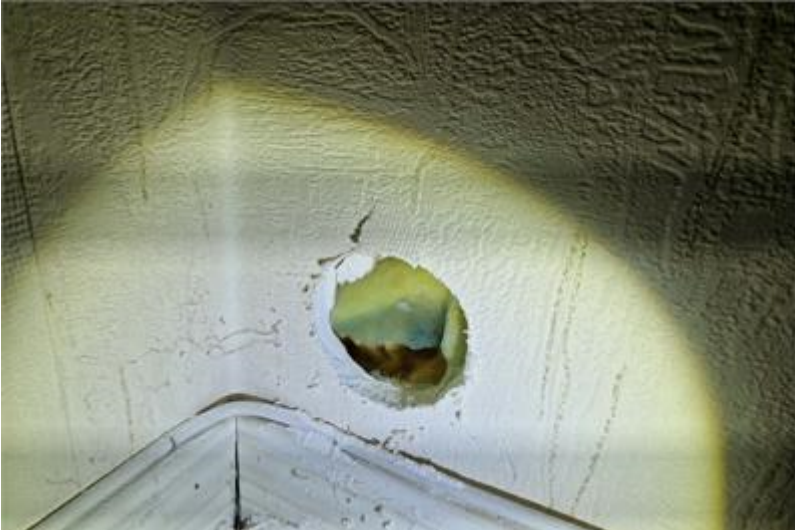
Byggnadsdel	Nedre etage/Allrum
Konstruktionsdel	Utreglad vägg
Konstruktionsuppbyggnad	Betong/Lättbetong, träreglar och isolering, plast, gipsskiva

Det kritiska gränsvärdet för mikrobiell tillväxt brukar anges till ca 15-17% fuktkvot (FK).

FK i aktuell väggkonstruktion uppmättes till 8% och ingen avvikande lukt upplevdes i provhål.
