# Besiktningssprotokoll

Anticimex Försäkringsbesiktning i samarbete med Fastighetsbyrån

Fastighetsbeteckning: Stjärn 1:340	
Fastighetsadress: Björkbacken 9	
Postnummer: 683 40	Ort: Uddeholm

Besiktningdatum: 2024-11-20	Protokollnummer: 68662169
Temperatur: -1 °C	Väderlek: Molnigt
Tekniker: Lennart Davidsson	
E-post: Lennart.Davidsson@anticimex.se	
Kontor: Karlstad	
Närvarande:

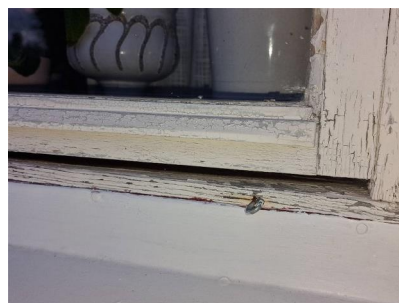
Fönster har färgsläpp och torrspäckor.

Fönsterbågar och fönsterkarmar där målningsbehov finns riskerar att få fukt- och rötskador på grund av sämre vattenavvisande förmåga.

För att öka livslängden på fönster rekommenderas målning och underhåll.

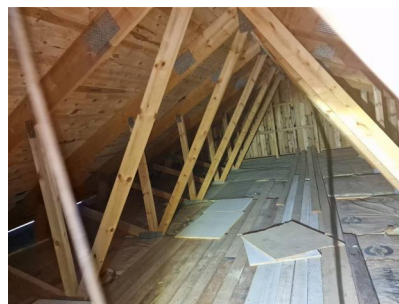
Vid kontroll av vinden uppmättes fuktvärden under kritisk fuktnivå för mikrobiell tillväxt och en normal lukt upplevdes.

Fuktkvoten i underlagstak/takbjälkar uppmättes vid besiktningstillfället till ca 10 %.

Risk för mikrobiell tillväxt föreligger om den relativa fuktigheten (RF) i den omgivande luften är över 75% vilket i furuvirke motsvarar en fuktkvot (FK) på 17%.

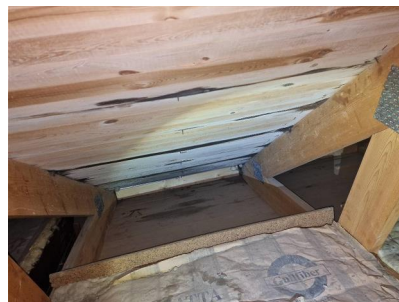
Fuktbläckor kan noteras på delar av vinden både mot yttertaket och på isolering detta bedöms vara äldre på grund av nytt yttertak.

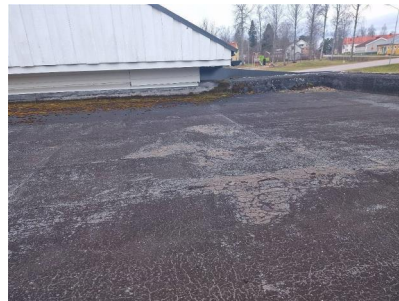
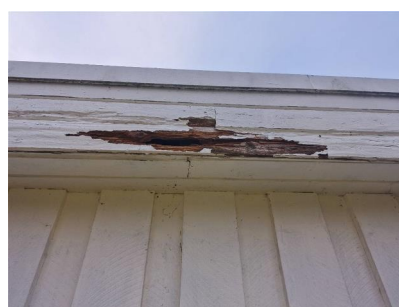
Underhållsbehov kan noteras på fasad och trädetaljer ex är taksarg rötskadad.  
Vid renovering av trädetaljer på garage kan rötskadade delar med fördel bytas ut.

Takpappen är äldre.

Tätskiktet på ett platt/låglutande tak har enligt vår bedömning en begränsad livslängd. Eftersom takpappen är äldre har det ett minskat motstånd mot vattengenomträngning. Detta i sin tur kan leda till att takkonstruktionen drabbas av fuktskador.

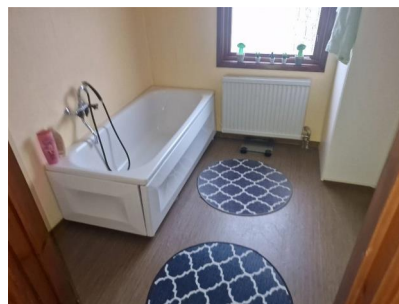
Våtutrymmet har äldre yt-/tätskikt med plastmatta på golv och vägg.  
- Äldre golvbrunn i plast  
- Rör förekommer genom golv

Eftersom funktionen, som innebär att ytskiktet/tätskiktet ska vara vattentätt, kan vara nedsatt finns en ökad risk att vatten tränger igenom ytskiktet/tätskiktet med vattenskador i omkringliggande konstruktioner som följd.

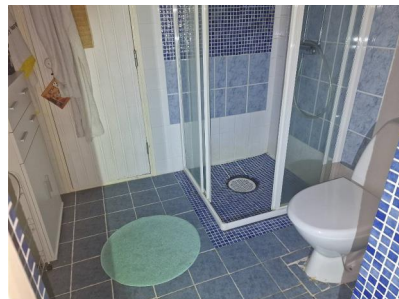
Våtutrymmet har äldre yt-/tätskikt med klinkers och kakel.  
- Äldre gjutjärnsbrunn  
- Lösa klinkers och kakelplattor  
Mycket av de renoveringar som gjorts är inte fackmässigt utfört.

Utrymmet är äldre och har brister.

Renovering av utrymmet rekommenderas. Kontakta en behörig våtrumsentreprenör för en renovering. I samband med renoveringen bör omkringliggande konstruktioner kontrolleras för att upptäcka eventuella följdskador.

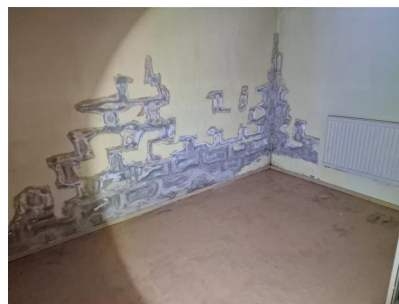
Eftersom källarens utvändiga fuktskydd bedöms vara äldre (dagvattensystem, dräneringssystem samt källarytterväggarnas utvändiga fuktskydd), så kan systemet ha nedsatt funktion. Detta ökar risken för invändiga fuktskador i källaren.

Puts- och färg som släppt från underlaget invändigt på källarytterväggarna är ett tecken på att källarens utvändiga fuktskydd inte längre fungerar tillfredsställande.

En vidare undersökning bör göras för att utreda om det utförts omdränering på senare tid och i så fall hur detta utförts. Längst bak i rapporten finns ett faktablad om dränering.

För att åtgärda detta måste källarens utvändiga fuktskydd förbättras. Läs Anticimex faktablad om källare för tips och råd.
