# Besiktningssprotokoll

Anticimex Försäkringsbesiktning i samarbete med Fastighetsbyrån

Fastighetsbeteckning: Hallarby 7:1	
Fastighetsadress: Litslena Hallarby 1	
Postnummer: 749 51	Ort: Grillby

Besiktningdatum: 2025-01-21	Protokollnummer: 68769622
Temperatur: 0 °C	Väderlek: Regn
Tekniker: Fredrik Olander	
E-post: fredrik.olander@anticimex.se	
Kontor: Västerås	
Närvarande: Margareta Andersson Jennifer Nordlejon- Anticimex

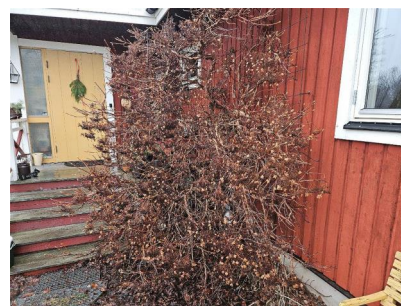
Växter finns i anslutning till byggnaden.

När det finns rabatter och växter nära byggnaden finns risk att fukt stannar kvar i väggarna. Detta kan i sin tur orsaka invändiga fuktskador. Växternas rötter kan också skada grundmuren och sätta dräneringsledningen ur funktion.

Området närmast huset rekommenderas att vara fritt från växtlighet.

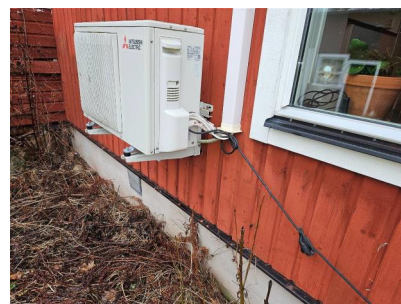
Kondensvatten från luftvärmepumpens utedel leds inte bort från husgrunden.

Skarvsladd till elförsörjning.

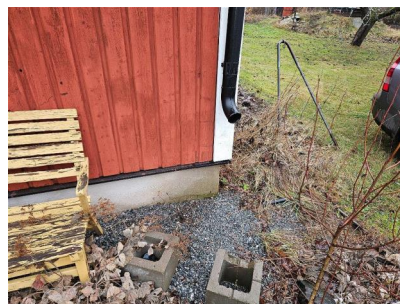
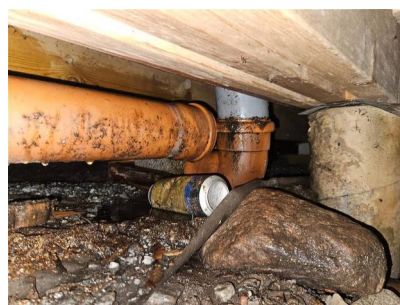
Stuprör avslutas nära husliv.  
Stuprör har gått isär i skarv mot gagvatten ledning under altan vilket medför risk för mikrobiella skador.

Stuprör som avslutas intill husliv (ovan mark) kan medföra en ökad fuktbelastning på grundmur/sockel, kryppgrund fuktrelaterade skador som följd.

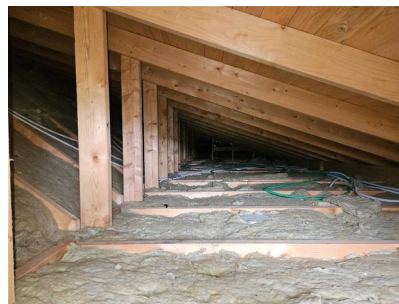
Vindsutrymmet saknar landgångar.

Vindsutrymmet kunde inte besiktas i sin helhet eftersom landgångar saknas.

Fuktkvoten uppmättes till 15% i underlagstak.

Vi rekommenderar en kompletterande besiktning när landgång monterats.

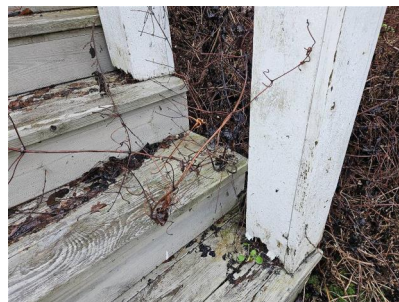
Rötskador på räcke.

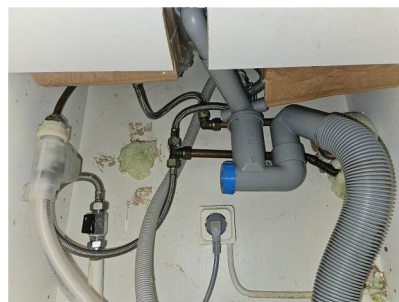
Avloppsslangen från diskmaskin ej fastklamrad.

Fuktskydd finns inte i diskbänkskåp.

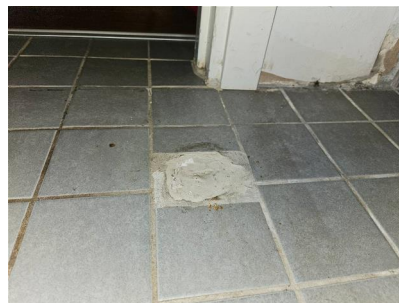
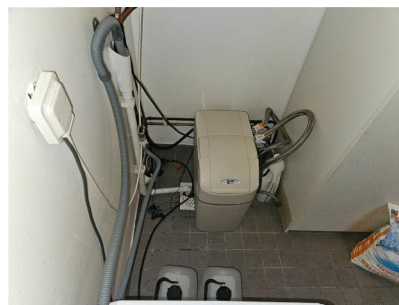
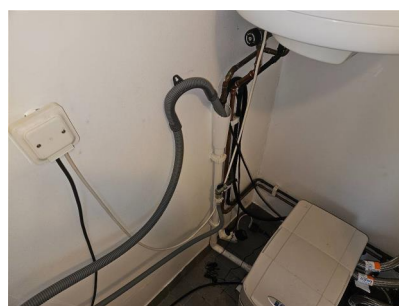
Bristfällig golvlutning.

Golvbrunnsmanschett sticker fram under klämring.

Tätat golv där Avlopp tidigare kommit upp.

Lösa elkablar med skarvsladd under varmvattenberedare.

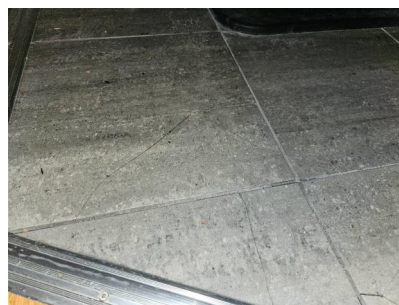
Sprickor på och lösa klinkerplattor.

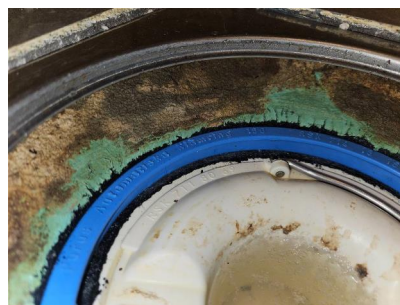
Tätskikt är felmonterat i golvbrunnen.

Detta kan leda till fuktskador i omkringliggande konstruktioner.

I duschutrymmet finns en avvikelse vad gäller tätskiktets anslutning mot golvbrunnen. Detta har ej lett till skada. Vill man minska risken för framtida fuktskada så kan en duschkabin med fördel installeras i detta utrymme.

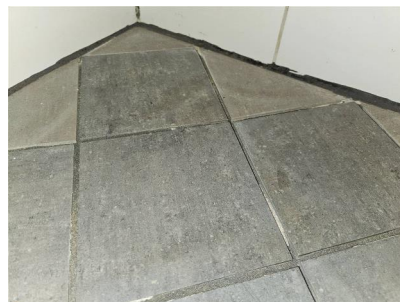
Fogar saknas lokalt vid klinkerplattor.

Nivåskillnader mellan klinkerplattor.
