Älgen 7

Torsgatan 13

Uppdragsnummer	G31593
Besiktningsdatum	2025-01-20
Besiktningföretag	OBM Kronoberg AB
Besiktningförrättare	Patrik Eriksson
Närvarande	Patrik Eriksson
Giltig till och med	2026-01-20

Byggnadsbeskrivning
1½-plans hus med vidbyggt garage

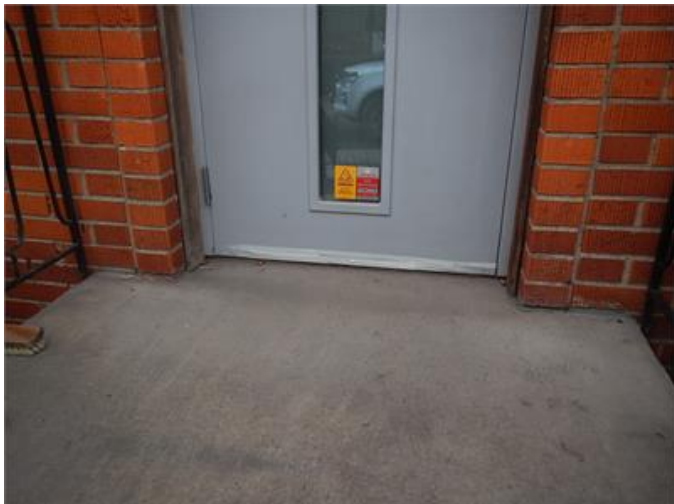
Ingen tröskelplåt på entrédörren.

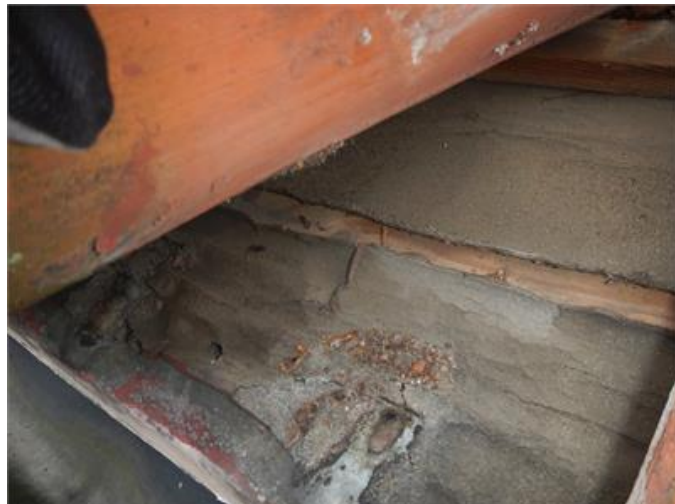
Taket är besiktigat ifrån marken och ifrån stege mot hängränorna (vi gick inte upp på takstegen då den är rostig). Taktäckningen är äldre. Vindskivorna och takets plåtdetaljer har underhållsbehov. Det finns ingen tätning under nockpannorna. Vid stickprovsmässig lyftning av takpannorna i nederdel av taket kan man notera att underlagspappen är sprucken och delvis söndervittrad (underlagstaket är bitvis synligt). Man kan också notera fågelbon under takpannorna. Tegelpannor och underlagspapp har enligt vår bedömning en begränsad livslängd. Eftersom husets taktäckning är äldre har den ett minskat motstånd mot vatteninträning. Med hänsyn till de fel och brister som finns i taktäckningen, rekommenderar vi att man utför ett takbyte med tillhörande plåtdetaljer. Se även info på protokollets näst sista sida, pos. 2.

Underlagspappen under takpannorna är delvis sprucken och vittrad.

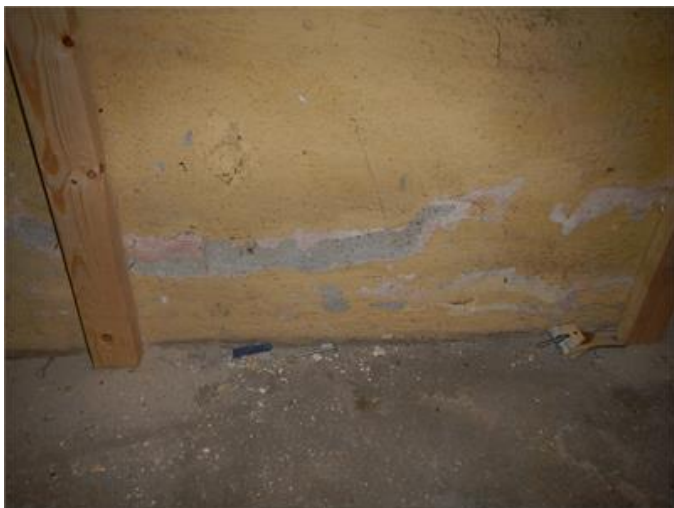
I ett äldre källarhus är det normalt med viss fuktinträning genom väggar och golv, vilket beror på att det ursprungliga fuktskyddet på källarväggarnas utsida och dränering efterhand tappar sin ursprungliga funktion. Fuktinträning ger sig oftast tillkänna som puts- och färgsläpp på väggar samt golv. Detta innebär ofta inga problem om man inte låter något organiskt material vara i kontakt med dessa ytor dvs man måste anpassa ytmaterialen efter dessa förhållande. För att åtgärda fuktgenomslagen måste källarens utvändiga fuktskydd förbättras. Se även info på protokollets näst sista sida, pos. 6.

Fuktgenomslag på källaryttvägg.

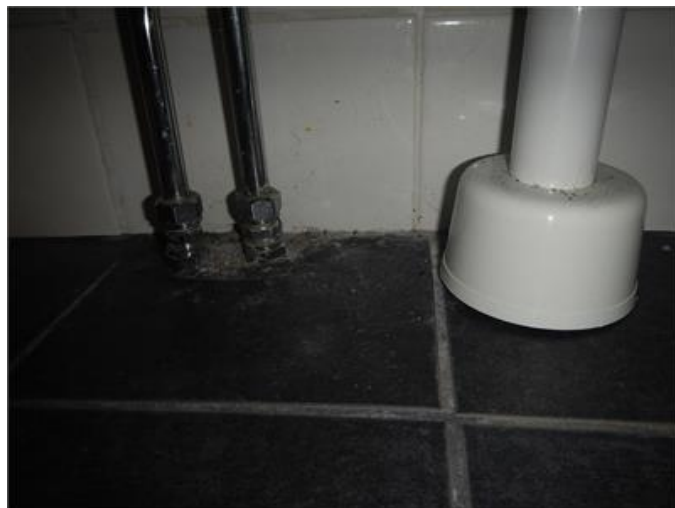
Delar av golvet har fel fall mot golvbrunnen. Det finns flera rörgenomföringar i golvet. Det finns punktvis bomljud i klinkergolvet. Det finns ett fönster vid duschplatsen (duschkabin finns). Golvbrunnen under duschkabinen är inte besiktigad. Vid stickprovsmässig fuktindikering kunde förhöjda fuktvärden indikeras på golvet vid vasken / duschkabinen. Rekommenderas att en fackman kontaktas för kontroll av orsak, omfattning och eventuella vidare åtgärder gällande de noterade bristerna och den förhöjda fuktindikationen i utrymmet.

Rör genomföringar i golvet i dusch-wc.

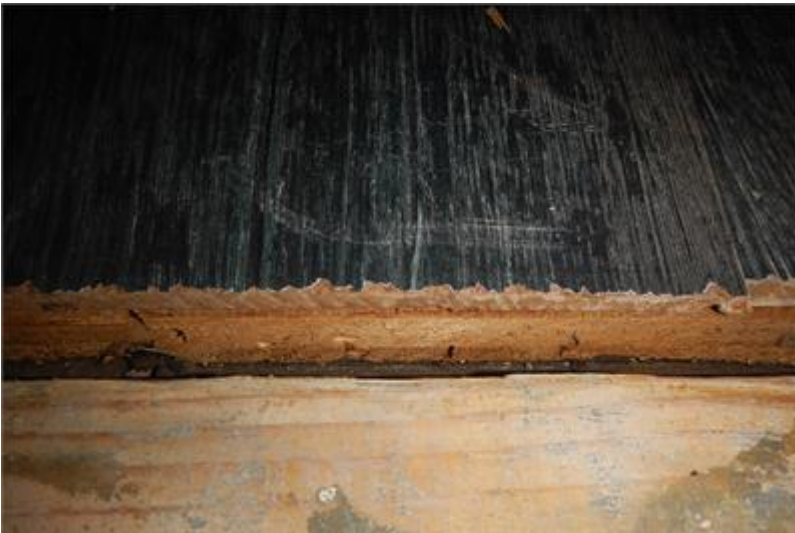
Bilaga 1 för kontroll av valda konstruktioner

Det finns trägolvskonstruktioner i gillestugan och i den mindre hallen. I den mindre hallen utfördes kontroll av golvkonstruktionen från utrymmet under trappan då dörrtröskeln lyftes. Man kan se att det finns spontade brädor på betongen under laminatgolvet. En fuktkvot på 12 % uppmättes i dessa brädor (det kritiska gränsvärdet för mikrobiell tillväxt ligger på ca 15-17 % i trävirke). Då golvet i gillestugan har samma höjd är troligtvis golvkonstruktionen densamma i gillestugan som i den mindre hallen.

Notera att stickprovsmässig fuktkontroll är utförd och att högre fuktkvoter kan förekomma i andra delar av golvkonstruktionen. Se Kommentarer och riskanalys.

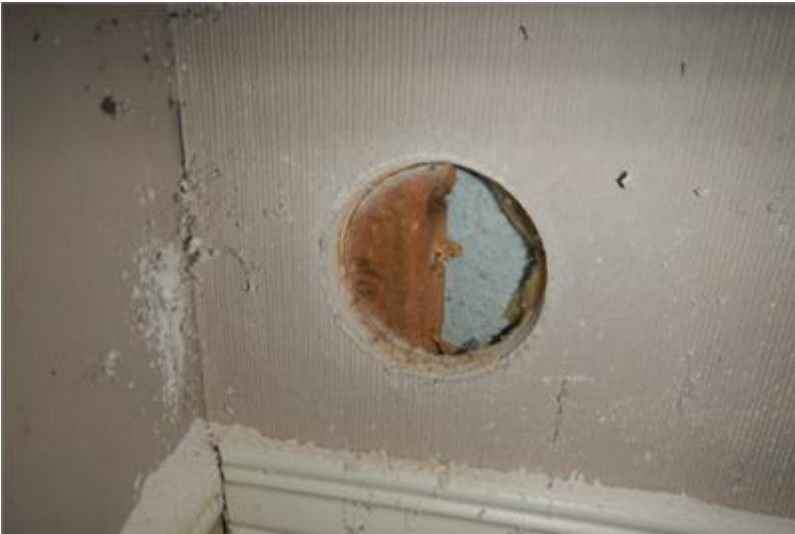
Bilaga 2 för kontroll av valda konstruktioner

Det finns utreglade källarytterväggar i gillestugan och i tvättstuga-bad. I gillestugan borrades ett provhål i nederdel av en utreglad källaryttervägg. Det känns en mikrobiell lukt i provhålet. En fuktkvot på 20 % uppmättes i väggregeln i provhålet (det kritiska gränsvärdet för mikrobiell tillväxt ligger på ca 15-17 % i trävirke).

Invändigt utreglade källarytterväggar är fukt känsliga konstruktioner då de pga naturlig fuktpåverkan riskerar att drabbas av fukt skador. Då detta inträffat i befintliga konstruktioner, rekommenderar vi att man river samtliga av dessa konstruktioner i gillestugan och i tvättstuga-bad dvs att man frilägger källarytterväggarna och att bakomliggande konstruktioners skick/status kontrolleras.
