Besiktningssprotokoll

Fastighetsbeteckning: Stensötan 1	
Fastighetsadress: Gustavsgatan 45	
Postnummer: 431 66	Ort: Möln dal

Besiktningdatum: 2025-01-20	Protokollnummer: 68806770
Temperatur: 5 °C	Väderlek: Klart
Tekniker: Fredrik Svensson	
E-post: f.svensson@Anticimex.se	
Kontor: Göteborg	
Närvarande: Fastighetsägare Henrik Lindgren, fastighetsmäklare

Försäkringsbesiktning

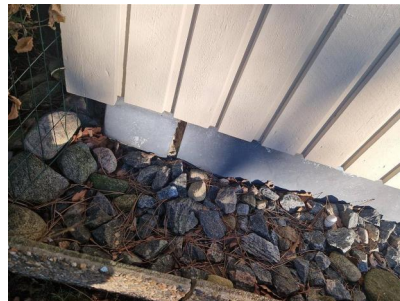
Utvändigt / Sockel

Lokal otäthet noteras mot sockel som är isolerad med mineralull.

Detta bedöms inte ha lett till bakomliggande skador.

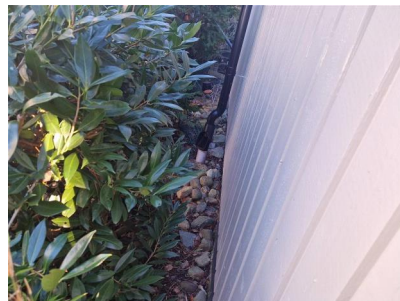
Växter finns i anslutning till byggnaden mot norrsidan.

När det finns rabatter och växter nära byggnaden finns risk att fukt stannar kvar i väggarna. Området närmast huset rekommenderas att vara fritt från växtlighet.

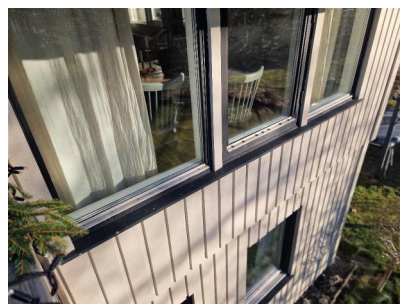
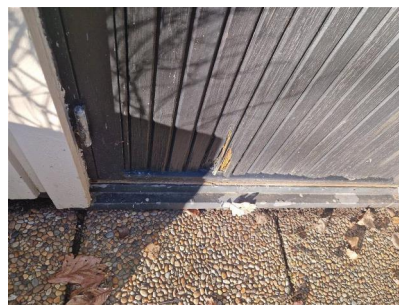
Utvändigt / Dörrar/Fönster

Äldre fönster/dörrar visar lokala rötskador i vissa fönster och ytterdörr på långsidan. Isolerrutorna kan med tiden bli missfärgade (anlöpta) p.g.a. ålder

Vi rekommenderar en fördjupad undersökning för att bedöma orsak och omfattning. Denna kan utföras av t.ex. byggentreprenör.

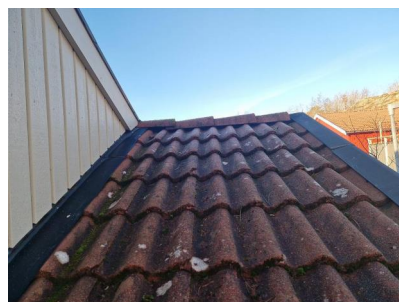
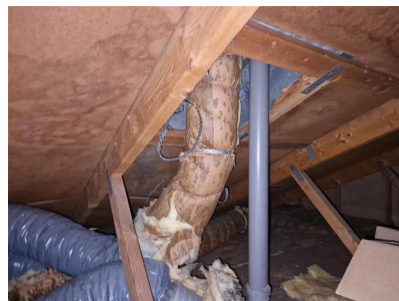
Utvändigt / Tak/Vind

Äldre yttertak med mosspåväxt där underlagstaket består av träfiberskivor.

Eftersom underlagstaket består av träfiberskivor utan yttre täckning av papp under takbeklädnaden, finns risk vid ogynnsam väderlek att regnvatten/snö tränger in i skivskarvar med läckage på vindsutrymmet som följd. Med tiden kan även träfiberskivorna drabbas av fuktskador.

Detta har inträffat lokalt. Vidare noteras att nocktätning saknas.

Lokalt noteras att delar av frånluften saknar isolering vilket kan medföra kondensbildning vintertid.

Det rekommenderas att kontakt tas med takläggare för bedömning av omfattning och åtgärd samt när en takomläggning bör utföras.

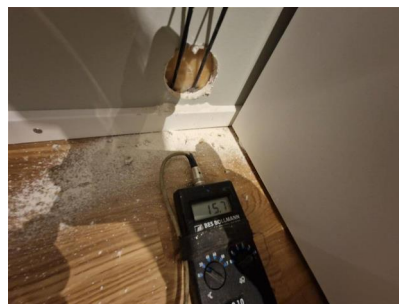
Utvändigt fuktskydd är äldre.

Eftersom källarens utvändiga fuktskydd (dagvattensystem, dräneringssystem samt källarytterväggarnas utvändiga fuktskydd) är äldre, så kan systemet ha nedsatt funktion. Detta ökar risken för invändiga fuktskador i källaren.
