# Besiktningssprotokoll

Kompletterande besiktning  
Anticimex Försäkringsbesiktning i samarbete med Fastighetsbyrån

Fastighetsbeteckning: Polstjärnan 1	
Fastighetsadress: Projektilvägen 2	
Postnummer: 546 34	Ort: Karlsborg

Observera att detta är en kompletterande besiktning gällande fastighet POLSTJÄRNAN 1 med tidigare protokollnummer 68749615 utförd 2025-01-03. Denna besiktning gäller tak och altan som var snöbeklädda vid besiktningen.

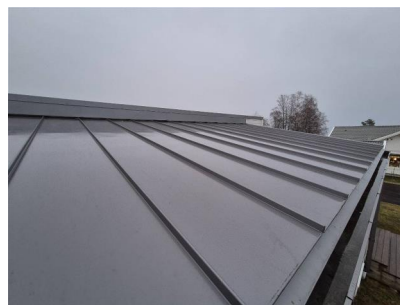
Inget att notera.

Taket är besiktigt från anliggande stege.
