Nordvik 1:264

Nordviksberg 113

Uppdragsnummer	P4085
Besiktningsdatum	2025-01-20
Besiktningföretag	OBM Besiktning Bohuslän AB
Besiktningförrättare	Lars Olsson
Närvarande	Säljare
Giltig till och med	2026-01-20

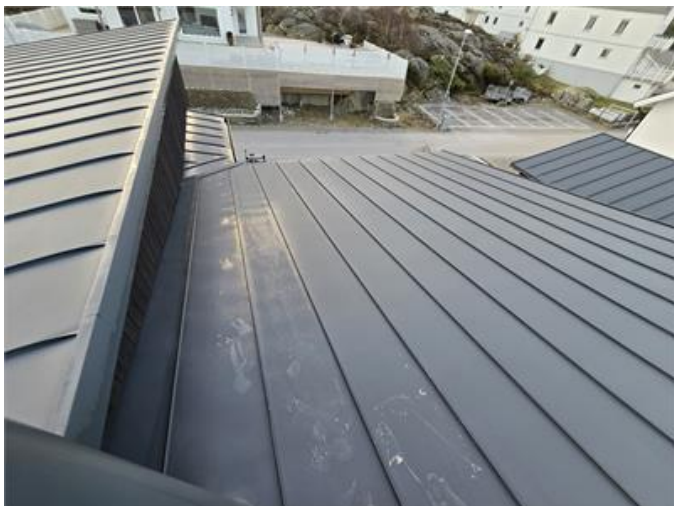
Översiktsbild Tak.

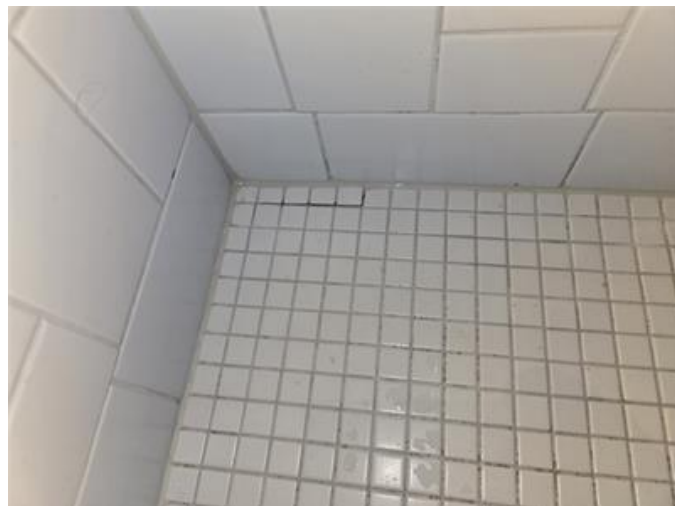
Sprickor i bruksfog.
