Fastighetsuppgifter

Fastighetsbeteckning
Krabbängen 1:161
Adress
Banvägen 7
54941 Moholm

**Besiktningssuppgifter**

Uppdragsnummer R7607
Besiktningsdatum 2024-11-22
Besiktningss företag OBM Skaraborg AB
Besiktningss förrättare Bert Karlsson
Närvarande Säljare
Giltig till och med 2025-11-22

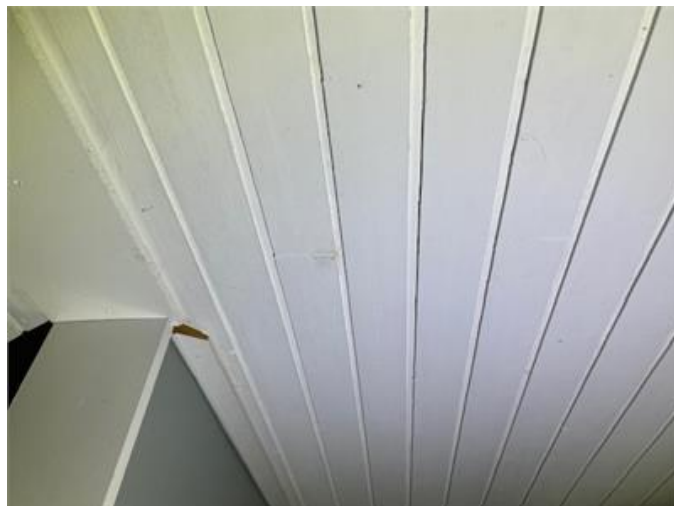
Pos.2.

Invändigt					
Entréplan		X			Uppreglat golv, se kommentar riskanalys samt bilaga.
Entréhall	X				
Sovrum 1	X				
Sovrum 2	X				
Vardagsrum			X		Fukt och rinningsmärken förekommer i tak, vilka bör kontrolleras och åtgärdas i erforderlig omfattning. Se bild pos.2.
Sovrum 3	X				
Sovrum 4	X				
Allrum		X			Missfärgningar i taket.
Kök	X				
Tvättstuga		X			Utrymmet har äldre standard och den tekniska livslängden är passerad. Hela golvet lutar ej mot golvbrunn. Rör genomföring finns i golv.
Toalett			X		Fukt och rinningsmärken förekommer i tak, vilka bör kontrolleras och åtgärdas i erforderlig omfattning.
Garage	X				
Pannrum		X			Fukt- och rinningsmärken förekommer på vägg, ingen onormal fuktindikation erhöles men det bör kontrolleras regelbundet så nya läckage inte uppstår.
Sovrum 5	X				
Sovrum 6	X				
Klädkammare	X				
Dusch/wc		X			Hela golvet lutar ej mot golvbrunn. Rör genomföringar i golv i renoverat utrymme är ett avsteg från branschrekommendationerna.

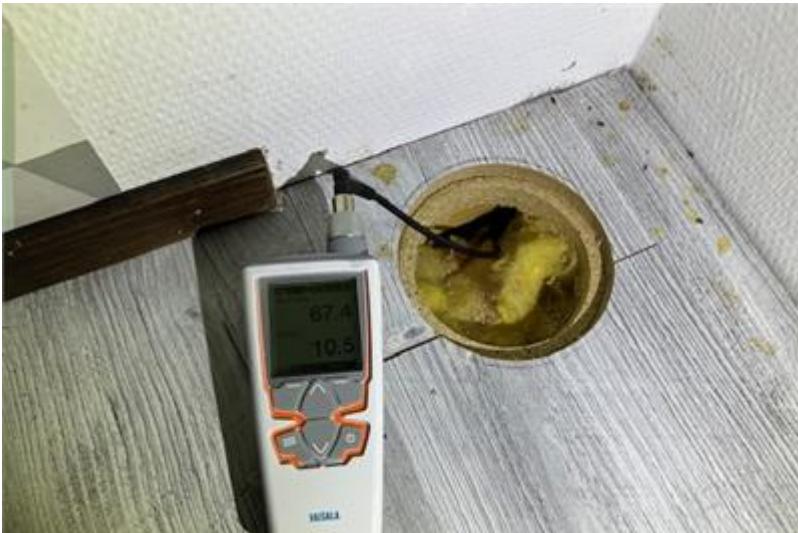
Byggnadsdel	Entréplan
Konstruktionsdel	Uppreglat golv
Konstruktionsuppbyggnad	Uppreglat golv med mellanliggande isolering.

Fuktkvoten uppmättes i golvregel till 11 % och den relativa fuktigheten uppmättes till 67 %. Det kritiska gränsvärdet för mikrobiell tillväxt brukar anges till ca 15-17% fuktkvot (FK) eller ca 70-75% i relativ luftfuktighet (RF).

Notera att stickprovsmässig undersökning är utförd och för att säkert fastställa konstruktionens kondition och fuktstatus måste en mer omfattande undersökning utföras.
