Fastighetsuppgifter

Fastighetsbeteckning
Herrestads-Åker 2:30
Adress
Åkersvägen 16
45175 Uddevalla

**Besiktningssuppgifter**

Bilaga 1 för kontroll av valda konstruktioner

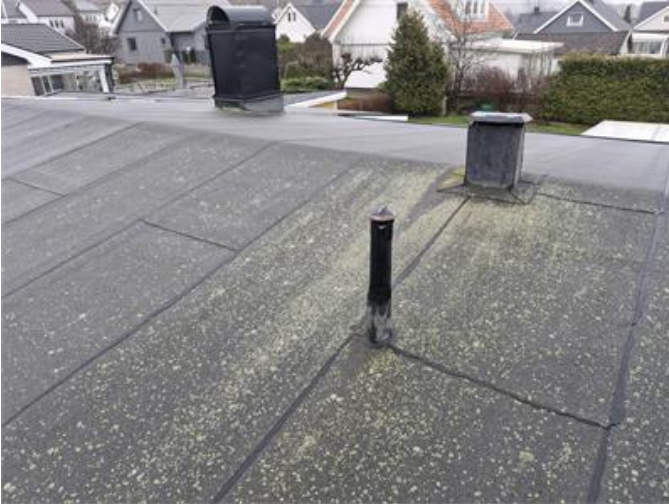
| Besiktningresultat | | | | | |
|---|---|---|---|---|--|
| Tak | | X | | | Utförande från 2004 med normalt ålderslitage och påväxt lav. Vindskivor har färgsläpp med begynnande rötskador i ändträ. Se kommentar/riskanalys. |

Tak, översiktsbild.

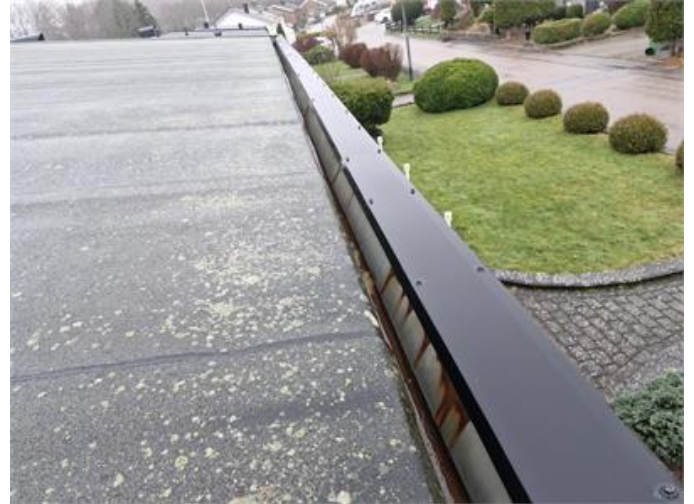
| Besiktningresultat | | | | | |
|---|---|---|---|---|--|
| Stuprör & Rännor | | X | | | Äldre/original med lokala färgsläpp och rostangrepp. Rännorna är inbyggda i simslådan. |

Rännor, inbyggda konstruktion, rostangrepp förekommer.

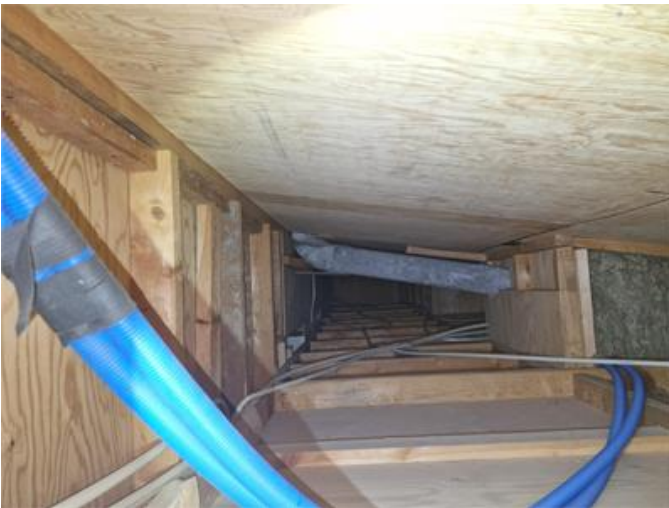
| Besiktningresultat | | | | | |
|---|---|---|---|---|--|
| Ventilation | | | X | | Allmänventilationen bedöms bristfällig, friskluftsventiler samt forcerad frånluft finns ej. Se kommentar/riskanalys. Ventilationsrör är av eternit, att beakta vid eventuell förändring/kapning. |

Vindsutrymme ovan Hall, ventilationsrör av eternit.

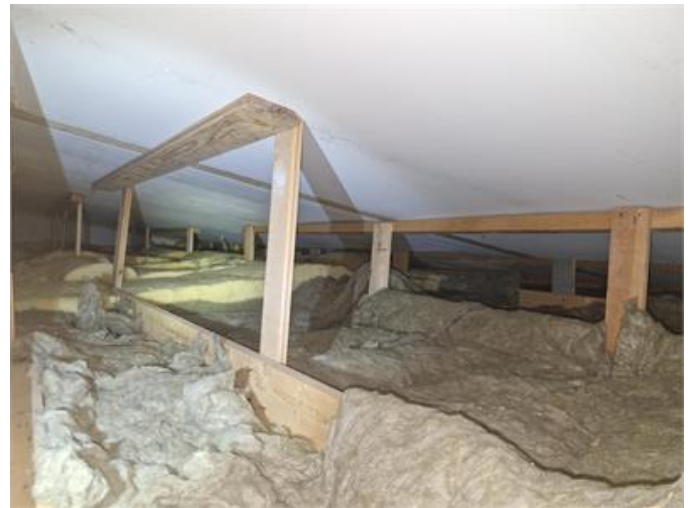
Vindsutrymme ovan Vardagsrum, översiktsbild.

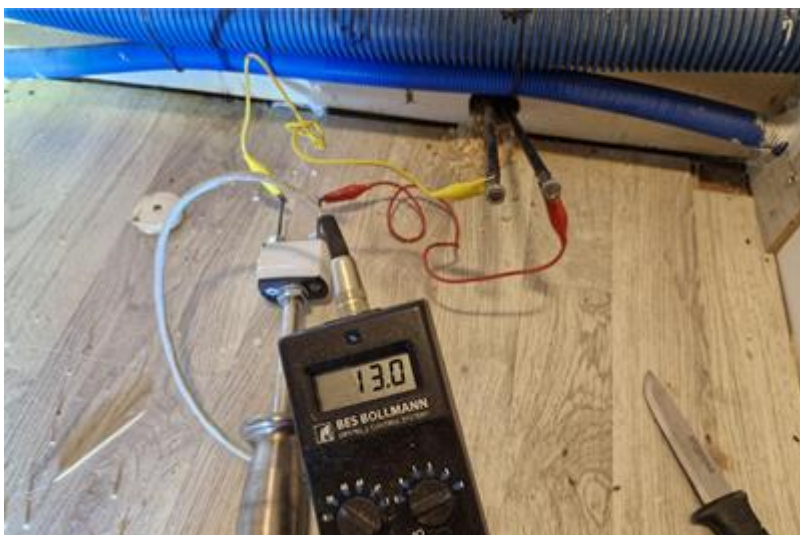
Kontroll av konstruktionen gjordes via stickprovsmässig håltagning bakom spisen i Kök (ytterväggsyll) samt stickprovsmässig fuktkvotsmätning i innerväggsyllar under golvlister.

Lukt av tjärpapp/förhydringspapp upplevdes i provhålet.
Via genomborring konstaterades att det finns en underliggande/ingjuten ytterväggsyll.

Fuktkvoten uppmättes till ca13% i ytterväggsyll och ca11% i innerväggsyllar.
Risk för mikrobiell tillväxt föreligger vid en fuktkvot på 17% och rötskador >28%.
