# Besiktningssprotokoll

Anticimex Försäkringsbesiktning i samarbete med Fastighetsbyrån

Fastighetsbeteckning: Solstenen 7	
Fastighetsadress: Kallforsvägen 23	
Postnummer: 15338	Ort: Järna

Besiktningdatum: 2025-01-22	Protokollnummer: 68799214
Temperatur: 6 °C	Väderlek: Molnigt
Tekniker: Daniel de Luca	
E-post: Daniel.De.Luca@anticimex.se	
Kontor: Stockholm Syd	
Närvarande: Fastighetsägare Daniel de Luca, Anticimex tel 076 496 05 49

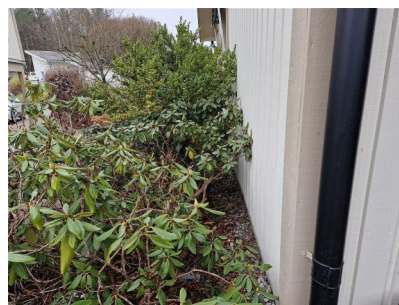
Växter finns i anslutning till byggnaden.

När det finns rabatter och växter nära byggnaden finns risk att fukt stannar kvar i väggarna. Detta kan i sin tur orsaka invändiga fuktskador. Växternas rötter kan också skada grundmuren och sätta dräneringsledningen ur funktion.

Området närmast huset rekommenderas att vara fritt från växtlighet.

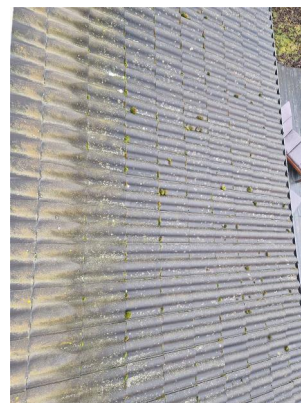
⚠ Mosspåväxt finns på takpannor.

Mossa som växer på taket kan leda till att taktäckningen har ett minskat motstånd mot vatteninträning. Detta i sin tur kan leda till fuktskador på träläkt och takkonstruktionen vilket kan resultera i mikrobiella skador (angrepp av mikroorganismer).

Takfotsplåt saknas.

För att öka livslängden på taket rekommenderas att mossan tas bort från takpannorna.

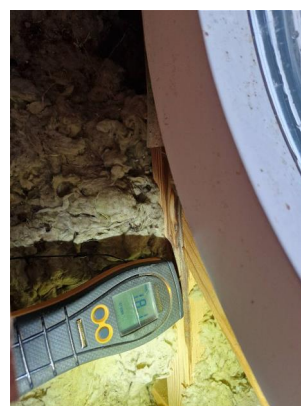
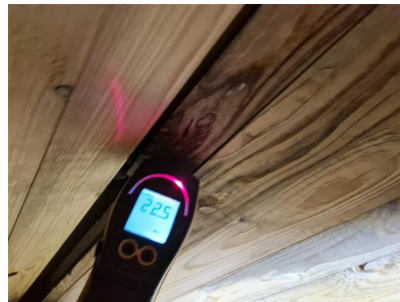
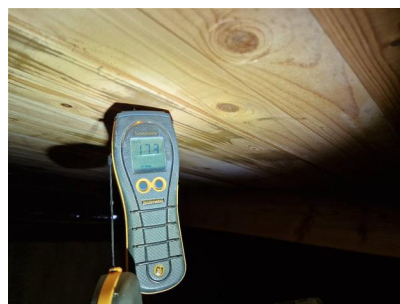
🔍 Underlagstaket har fuktfläckar som vid besiktningstillfället var fuktiga. Fuktfläck finns under fönster och längst in på vinden vidnock. Allmänt uppmättes förhöjda fuktvärden på vinden.

Fuktkvoten uppmättes till mellan 16-22%

Risk för mikrobiell tillväxt föreligger om den relativa fuktigheten (RF) i den omgivande luften är över 75 % vilket i furuvirke motsvarar en fuktkvot (FK) på 17 %.

Fuktfläckar kan bero på olika saker, och kan vara ett tecken på en tidigare eller ett pågående läckage.

Vi rekommenderar en fördjupad undersökning för att bedöma orsak och omfattning.

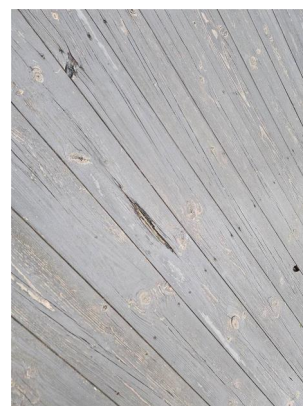
Altan har underhållsbehov.

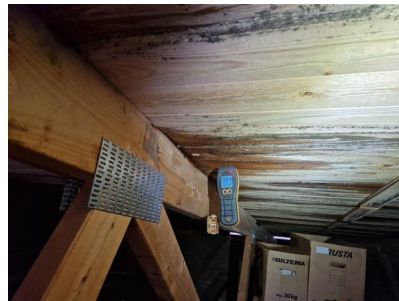
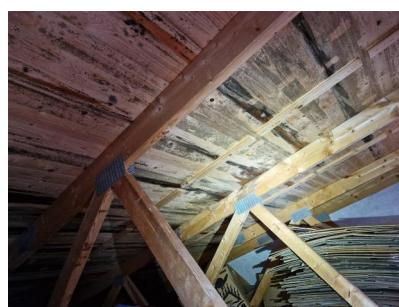
Tak/Vind har pågående läckage.

Kontakata fackman för vidare kontroll och åtgärd.

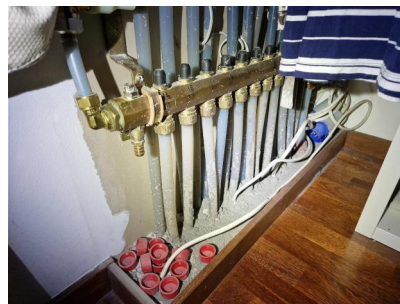
- ⚠ Rörslits saknar vattentät botten.

En rörslits ska ha en vattentät botten och vara försedd med skvallerrör. När det saknas ökar risken för att ett läckage inte upptäcks i tid. Det kan leda till fuktskador i omkringliggande konstruktioner.
