Besiktningssprotokoll

Anticimex Försäkringsbesiktning i samarbete med Fastighetsbyrån

Fastighetsbeteckning: Eketånga 6:19	
Fastighetsadress: Dalabergsvägen 31	
Postnummer: 302 92	Ort: Halmstad

Besiktningdatum: 2025-01-13	Protokollnummer: 68769756
Temperatur: -5 °C	Väderlek: Mulet
Tekniker: Daniel Pettersson	
E-post: Daniel.Pettersson@anticimex.se	
Kontor: Halmstad	
Närvarande: Fastighetsägaren

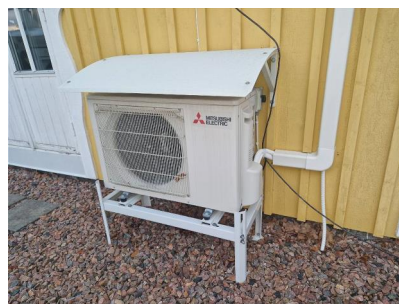
Kondensvatten från luftvärmepumparnas utedel leds inte bort från husgrunden.

Detta medför ökad risk för att vatten tränger in i anslutande konstruktioner, vilket i sin tur kan leda till fuktrelaterade skador. Observera att besiktning av byggnadens värmesystem eller värmepumpen inte har ingått i uppdraget.

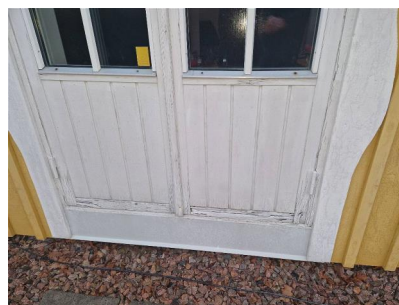
Dörr åt öster är rötskadad.

De upptäckta skadorna kan bero på olika saker, exempelvis bristfälligt underhåll, målning, skruvar och beslag etc.

Det rekommenderas att kontakt tas med fackman för kontroll samt för byte.

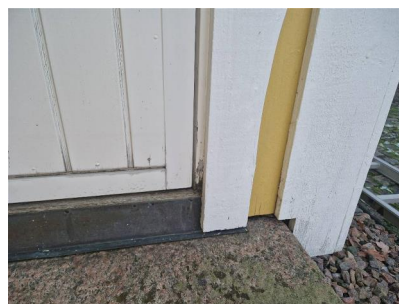
Mindre rötskada finns i dörrkarmen åt nordost och färgsläpp finns från altandörrar åt öster.

Dessa bedöms inte ha lett till bakomliggande skador.

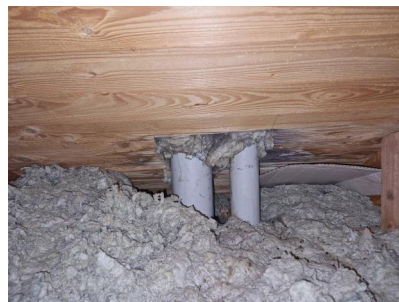
Lokalt åt sydost noteras en missfärgning i yttertaketets insida intill rörgenomföringar. Vid fuktindikering påvisas inga förhöjda fuktindikationer.

Se under "Insamling av upplysningar och handlingar".

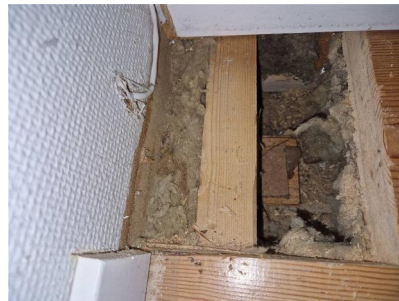
Tillbyggnadens grundläggning består av betongplatta på mark med uppreglat och isolerat golv.

Ett 15x15 cm hål sågades upp i golvet under trappan i vardagsrummet. På betongplattan finns organiskt material så som sågspån och pappbeklädd isolering. Golvreglarna är monterade på kilar som i sin tur är monterade på ingjutna spikreglar. Spikregeln är rötskyddsbehandlad. Innerväggssylen är lagd direkt på betongplattan utan underliggande fuktskydd. Fuktkvoten mättes i syllen samt kilen till mellan 14-15 %. Fuktkvoten mättes i den ingjutna spikregeln till mellan 12-13 %.

En svag kemisk lukt upplevs från provhålet.

Det finns risk för mikrobiell tillväxt om den relativa fuktigheten (RF) i luften är över 75 %, vilket i gran- och furuvirke motsvarar en fuktkvot (FK) på ca 17 %.

Sannolikt avger de ingjutna spikreglarna den kemiska lukt som upplevs. Det rekommenderas dock en fördjupad undersökning för att säkerställa orsaken och omfattningen. Observera att rekommendationen gäller hela denna grundkonstruktionen.

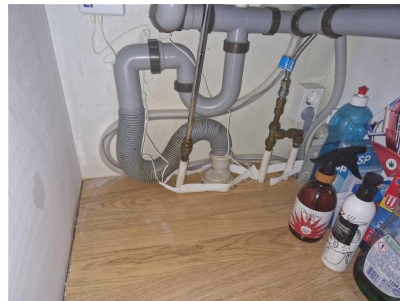
Fuktskydd saknas i diskbänksskåpet. Dock finns ett vattenlarm installerat.

Utan fuktskydd är det svårt att upptäcka läckage från rörledningar. Vatten kan då tränga in i omkringliggande konstruktioner och orsaka fuktskador.

Vid fuktindikering på golvet framför diskbänksskåpet samt vitvaror kunde inga förhöjda fuktindikationer påvisas.

För att upptäcka eventuella läckage, installera ett fuktskydd.

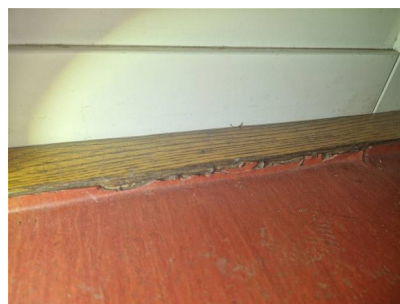
Våtutrymmet har äldre yt-/tätskikt och golvmattan har vid trösklarna spruckat.

Eftersom funktionen, som innebär att ytskiktet/tätskiktet ska vara vattentätt, kan vara nedsatt finns en ökad risk att vatten tränger igenom ytskiktet/tätskiktet med vattenskador i omkringliggande konstruktioner som följd.

Vid fuktindikering som utfördes i utrymmet påvisades inga förhöjda fuktindikationer.

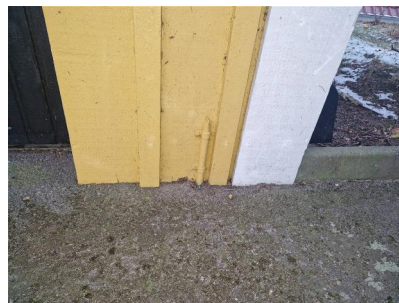
Bitvis är fasadpanelen monterad nära/direkt mot marken.
Detta ökar risken för fuktskador.
