Besiktningssprotokoll

Anticimex Försäkringsbesiktning i samarbete med Fastighetsbyrån

Fastighetsbeteckning: Flädern 12	
Fastighetsadress: Svampstigen 12b	
Postnummer: 671 41	Ort: Arvika

Försäkringsbesiktning

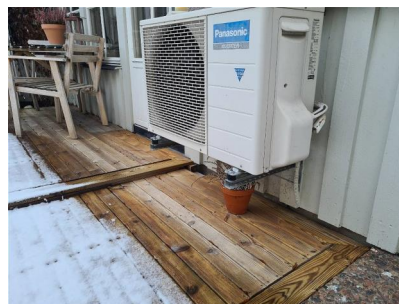
Utvändigt / Sockel

Kondensvatten från luftvärmepumpens utedel leds inte bort från husgrunden.

Detta medför ökad risk för att vatten tränger in i anslutande konstruktioner, vilket i sin tur kan leda till fuktrelaterade skador. Observera att besiktning av byggnadens värmesystem eller värmepumpen inte har ingått i uppdraget.

Observera dock att befintlig värmepump ej brukas och denna notering är således en ren upplysning inför framtida bruk.

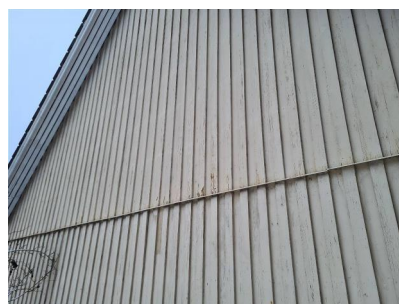
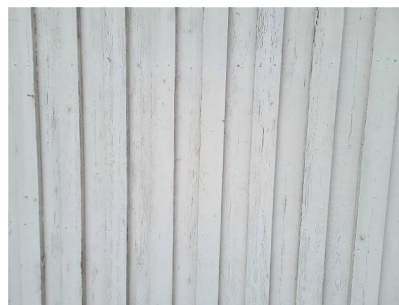
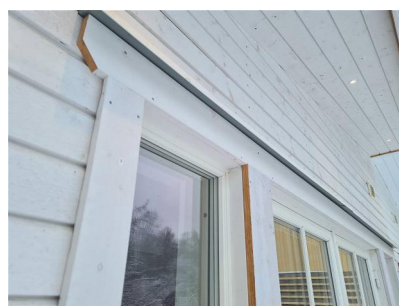
Utvändigt / Fasad

Enstaka panelbrädor har mindre rötskador. Fasadpanelen är i behov av målning/underhåll. Nybygge är endast grundmålad och synliga spik/skruvskallar finns.

Fasadbeklädnad och träkonstruktioner där målningsbehov finns riskerar att få fukt- och rötskador på grund av sämre vattenavvisande förmåga. För att öka livslängden på fasadbeklädnaden rekommenderas målning och underhåll. I samband med ommålning rekommenderas att de rötskadade panelbrädorna byts ut.

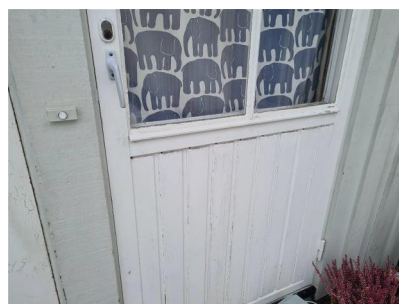
Utvändigt / Dörrar

Äldre dörrar har färgsläpp och torrsprickor.

Dörrar där målningsbehov finns riskerar att få fukt- och rötskador på grund av sämre vattenavvisande förmåga.

För att öka livslängden på dörr rekommenderas målning och underhåll.

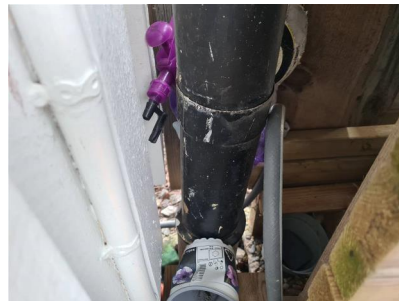
Utvändigt / Hängrännor / Stuprör

Äldre hängrännor och stuprör.

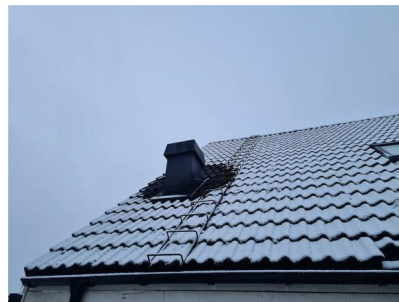
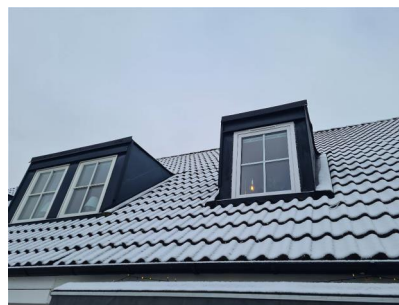
Utvändigt / Tak

Yttertaket är äldre, underlagstak består av masonit utan yttre täckning av papp. Viss mängd mossa finns på takpannorna.

Takbeklädnad och underlagstak har enligt vår bedömning en begränsad livslängd. Eftersom husets taktäckning är äldre har det ett minskat motstånd mot vatteninträngning. Detta i sin tur kan leda till fuktskador på träläkt och vidare ner i underliggande konstruktioner.

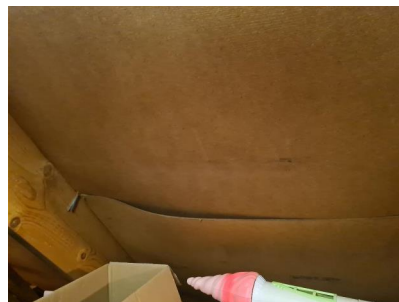
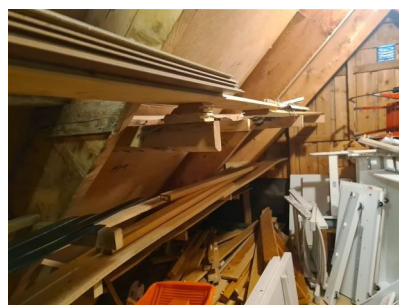
Fuktkvoter uppmättes i takstolar och underlagstak till mellan 11-12% Risk för mikrobiell tillväxt inträffar vid 75% relativ luftfuktighet vilket motsvarar 17% fuktkvot i furuvirke. Observera att fuktigheten på vinden ändras över säsongen, fuktigast är det vindtertid.

Underlagstaket består av träfiberskivor (oljehärdad masonite)

Eftersom underlagstaket består av träfiberskivor utan yttre täckning av papp under takbeklädnaden, finns risk vid ogynnsam väderlek att regnvatten/snö tränger in i skivskarvar med läckage på vindsutrymmet som följd. Med tiden kan även träfiberskivorna drabbas av fuktskador.

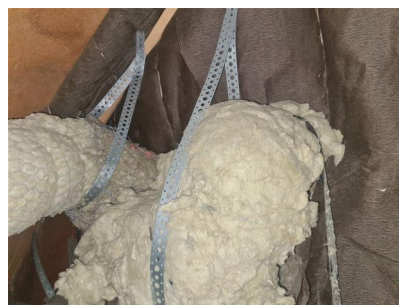
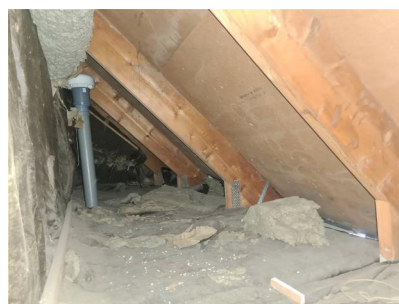
Utvändigt / Sidovindar

Fuktkvoter uppmättes i takstolar och underlagstak till mellan 10-12% Risk för mikrobiell tillväxt inträffar vid 75% relativ luftfuktighet vilket motsvarar 17% fuktkvot i furuvirke. Observera att fuktigheten på vinden ändras över säsongen, fuktigast är det vindtertid.

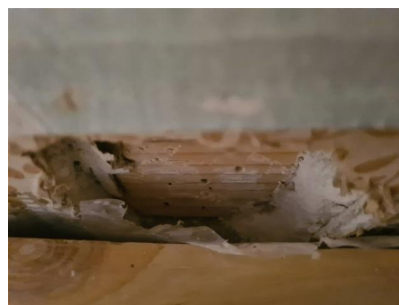
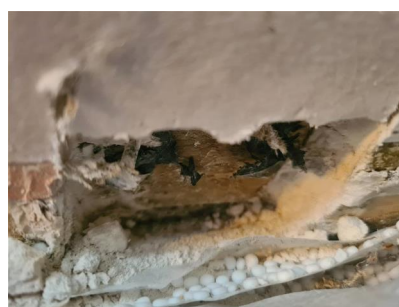
Vid kontroll av ytter-och mellanväggssyll som utfördes via håltagning i entréhall under trappa samt i sovrums mot yttervägg uppmättes fuktvärden under kritisk nivå för mikrobiell tillväxt och normal lukt upplevdes.

Grundläggningen består av en betongplatta på mark utan underliggande isolering och med ett flytande golv dikt an betongplattan med stegljudsdämpning.

Fuktkvoten uppmättes till mellan 9-10 % i nederkant syllar.

Ytterväggssyllen är placerad mot betongplattan med drevning.

Flytande golvkonstruktion och eventuella väggssyllar riskerar att drabbas av fuktskador på grund av naturlig fuktpåverkan om fuktskyddet är bristfälligt utfört alternativt saknas. Fuktvandring kan ske från marken genom betongen till organiskt material genom så kallad kapillärsugning och diffusion, vilket kan leda till skador med lukt av mikrobiell karaktär. Om väggssyllarna är tryckimpregnerade kan även en kemisk lukt förekomma.

Befintlig värmeslinga som finns monterad mot syllar bör hållas i drift året runt.

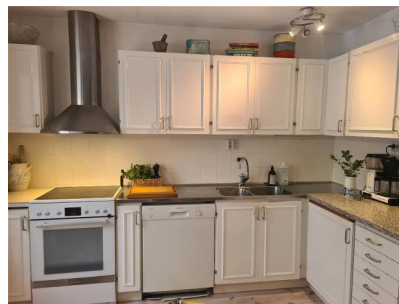
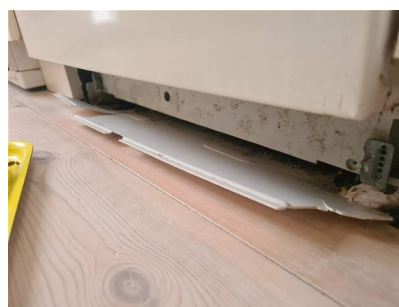
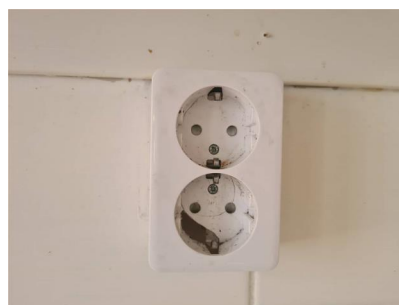
Entréplan / Kök

Droppskydd finns ej i diskbänkskåp och avloppsslangen till diskmaskinen är ej förankrad med upphängningsbygel.
Droppskydd under diskmaskinen är skadat.

Sammantaget finns en ökad risk för fuktskador vid läckage.

Eluttag ovan diskho är skadat - se bild.

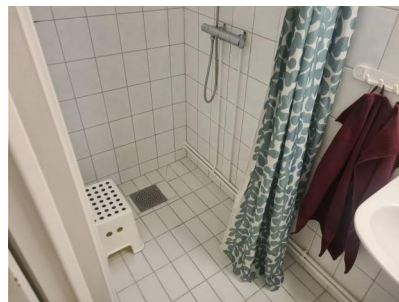
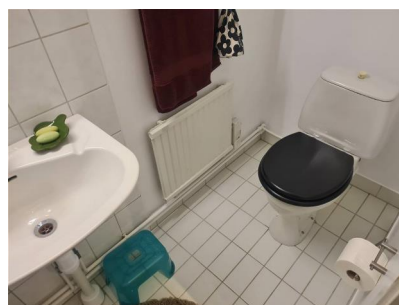
Entréplan / Dusch/Toalett

Våtutrymmet har äldre tätskikt samt golvbrunn och rörgenomföring finns i vägg i dusch.

Eftersom funktionen, som innebär att tätskiktet ska vara vattentätt, kan vara nedsatt finns en ökad risk att vatten tränger igenom tätskiktet med vattenskador i omkringliggande konstruktioner som följd.

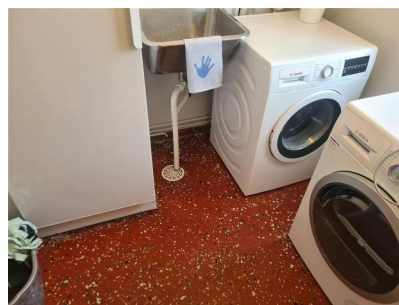
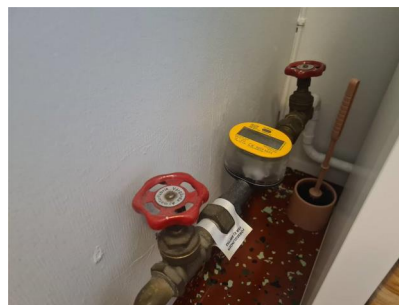
Entréplan / Tvättstuga / groventre

Vattenmätaren saknar vattenmätarkonsol.

Äldre golvbrunn.

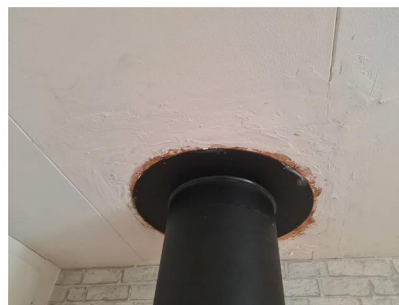
Övre plan / Sovrum 2

Ej färdigställt runt skorstenen.

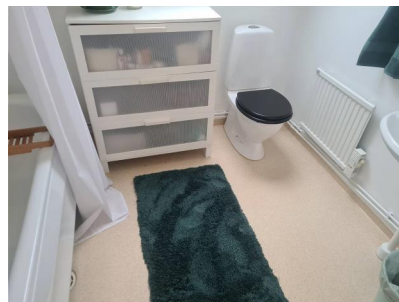
Övre plan / Badrum/Wc

Våtutrymmet har äldre yt-/tätskikt samt golvbrunn.

Eftersom funktionen, som innebär att ytskiktet/tätskiktet ska vara vattentätt, kan vara nedsatt finns en ökad risk att vatten tränger igenom ytskiktet/tätskiktet med vattenskador i omkringliggande konstruktioner som följd.
