Fastighetsuppgifter

Fastighetsbeteckning
Högås-Sund 1:40
Adress
Sundsandvik 301
45196 Uddevalla

**Besiktningssuppgifter**

Uppdragsnummer P4052
Besiktningsdatum 2025-01-09
Besiktningföretag OBM Besiktning Bohuslän AB
Besiktningförrättare Mattias Gunnarsson
Närvarande Säljare
Giltig till och med 2026-01-09

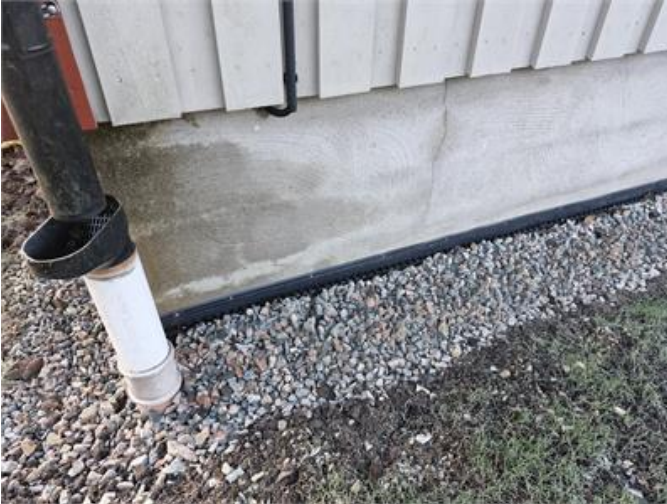
Besiktningresultat					
Bedömningsskala: 1 = Utan anmärkning, 2 = Påpekande, 3 = Bör åtgärdas, 4 = Ej besiktningsbart					
Byggnadsdel	1	2	3	4	Anmärkning
Utvändigt					
Mark	X				Inget att notera.
Sockel		X			Enstaka sprickor i putsen, horisontell på västergavel och lodrät baksidan. Tak rekommenderas ovan källarentre.
Fasad	X				Inget att notera.
Fönster		X			Original isolerglas fönster, inga missfärgade glas noterades. Se kommentar/riskanalys. Visst färgsläpp förekommer, även på plåtarbeten.
Dörrar	X				Inget att notera.
Stuprör & Rännor	X				Inget att notera.
Nockvind		X			Några fuktanvisningar förekommer på undertaksskivorna, framförallt sydväst och runt imkanal. Torra vid besiktningstillfället.
Tak		X			Takkonstruktionen av typen med underlagstak av träfiberskivor utan papp. Mossa på pannorna norra sidan. Se kommentar/riskanalys.
Invändigt					
Sutterängplan					
Allmänt		X			Sutterängkällare med betongplatta och motfyllda grundmurar är generellt ansett en riskkonstruktion för fuktskador. Uppreglade väggkonstruktioner finns mot den motfyllda baksidan och gavlar. Vid kontroll av konstruktionen upplevdes ingen avvikande lukt. Fuktvärde i nivå med gränsvärde uppmättes. Se kommentar/riskanalys samt bilaga "Kontroll av konstruktion".

Sockel, enstaka sprickor noterades.

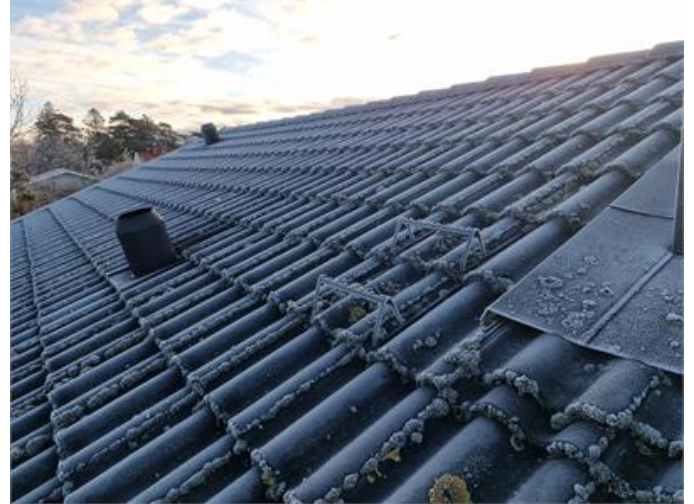
Då underlagstaket består av träfiberskivor utan yttre täckning av papp finns risk att regn/snö tränger in i skarvar och andra otätheter vid ogynnsam väderlek och orsaka fuktrelaterade skador på skivorna och i värsta fall vidare ner i konstruktionen. Det är därmed extra viktigt att löpande kontrollera att takpannorna är hela och ligger rätt. Mossa binder fukt, vilket försämrar pannornas motståndskraft mot vatten och ökar risken för att spräckas vid frost.

Tak, översiktsbild.

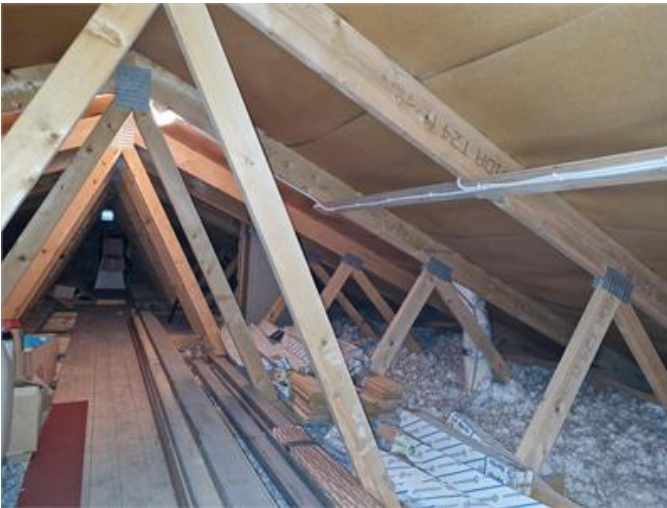
Nockvind, översiktsbild.

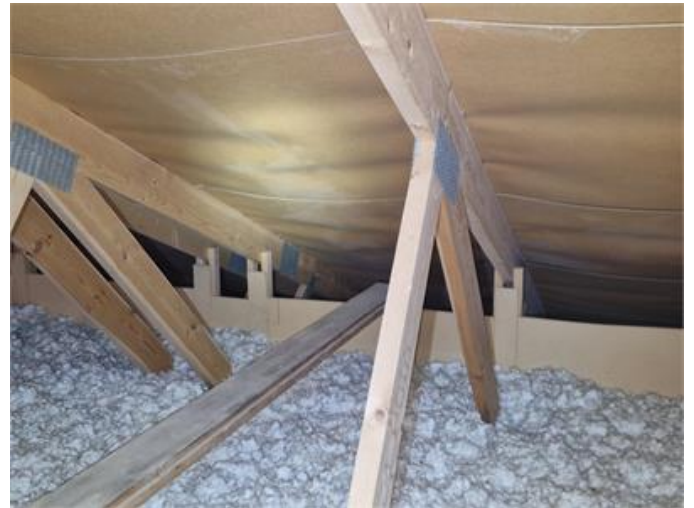
Nockvind, torra fuktanvisningar på undertaksskivor.

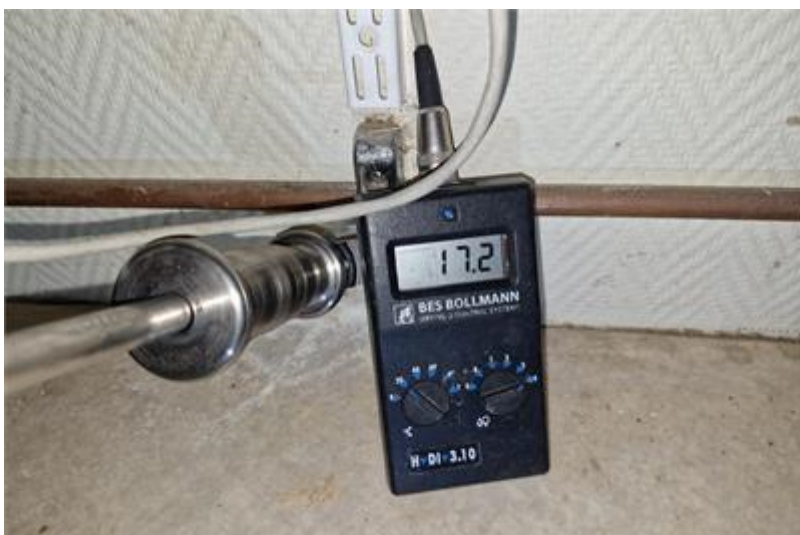
Kontroll av konstruktionen gjordes via stickprovsmässig håltagning i Groventre (nederkant av vägg).

Ingen avvikande lukt upplevdes i konstruktionen och fuktvärde i nivå med gränsvärdet för mikrobiell tillväxt uppmättes.

Fuktkvoten uppmättes till 17-18% i väggregel/syll.

Risk för mikrobiell tillväxt föreligger vid en fuktkvot på 17% och rötskador >28%.
