# Besiktningssprotokoll

Anticimex Försäkringsbesiktning i samarbete med Fastighetsbyrån

Fastighetsbeteckning: Linden 4	
Fastighetsadress: Lindstigen 6	
Postnummer: 43246	Ort: Varberg

Besiktningdatum: 2025-01-17	Protokollnummer: 68789543
Temperatur: 5 °C	Väderlek: Mulet
Tekniker: Daniel Pettersson	
E-post: Daniel.Pettersson@anticimex.se	
Kontor: Halmstad	
Närvarande: Fastighetsägaren

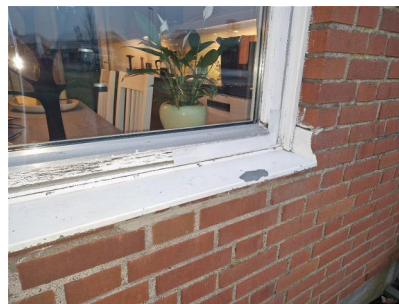
Köksfönstret samt ett fönster åt väster på övre plan är rötskadade.

Det rekommenderas att kontakt tas med fackman för kontroll samt för byte.

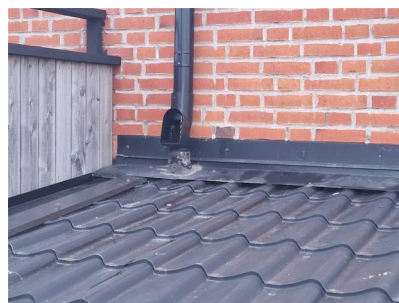
I tillbyggnadens tak finns ett inbyggt stuprör. Mellan stupröret och taket finns endast mjukfog. Tillbyggnadens hängränna lutar fel.

Eftersom vatten från taket avleds med ett inbyggt stuprör finns en ökad risk för fuktskador i omkringliggande konstruktioner. Vanliga orsaker till fuktskador är läckage i skarvar eller bristfällig anslutning mellan tak och stuprör.

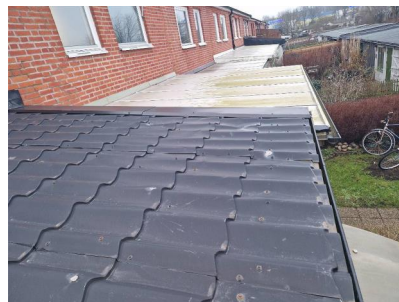
Plåttaket ovan tillbyggda delen har låg lutning. Lokalt är plåttaket buckligt.

Brister i utvändiga taktäckningen kan leda till att regn- eller smältvatten tränger ner i underliggande takkonstruktion och orsakar fuktrelaterade skador, vilket kan medföra mikrobiella skador.

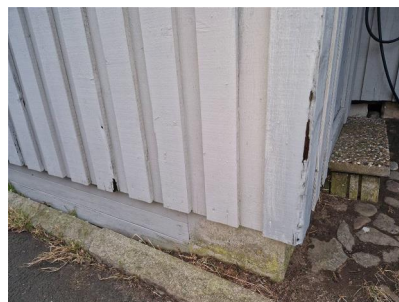
Lokalt förekommer rötskador i dörr samt fasad.

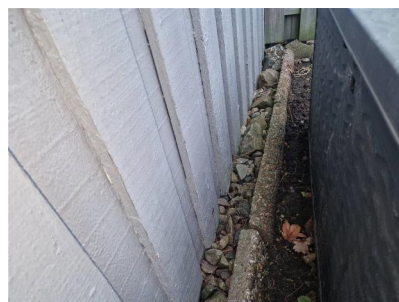
Fasaden går bitvis ner i marken.

Risk finns att fasaden fuktas upp av markfukt med rötskador som följd.

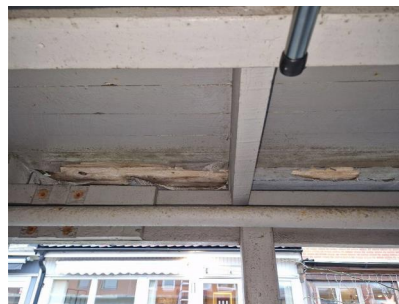
Papptaket är äldre. Färgsläpp finns från undersidan av carportens yttertak.

Det rekommenderas att kontakt tas med fackman för kontroll samt åtgärd.

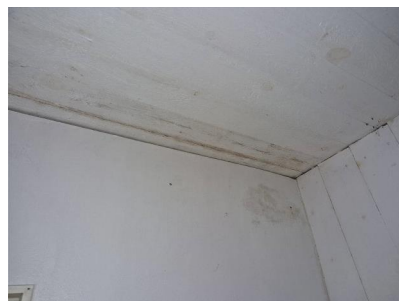
Förråden är grundlagda med ett träbjälklag på okänt underlag. Svag mikrobiell lukt upplevdes i golv/väggvinkeln.

Missfärgningar konstaterades i taket och på väggen i ena hörnet av "kallförrådet". Fuktindikering utfördes på missfärgningarna utan anmärkning.

För att konstatera orsaken till den avvikande lukten samt för att ta reda på hur grundläggningen är uppbyggd rekommenderas att en fördjupad undersökning utförs.

Det rekommenderas att kontakt tas med en behörig fackman för kontroll av orsak och omfattning samt för bedömning av lämpliga åtgärder.

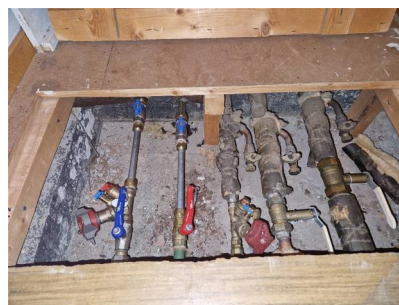
Ursprungliga delen är grundlagd med betongplatta på mark med uppreglat och isolerat golv. Inspektion utfördes via en befintlig lucka i klädkammarens golv med rördragningar. Där noterades att organiskt material finns mot betongplattan i form av klossar. Ett 7x4 cm hål sågades upp i nedkant av ytterväggen i köket. Hål borrades och fuktkvoten mättes i syllen till mellan 9-10 %. Ingen avvikande lukt kunde kännas från provhålet.

Det finns risk för mikrobiell tillväxt om den relativa fuktigheten (RF) i luften är över 75 %, vilket i gran- och furuvirke motsvarar en fuktkvot (FK) på ca 17 %.

Ett uppreglat golv riskerar på grund av naturlig fuktpåverkan att drabbas av fuktskador. Detta i sin tur kan leda till mikrobiella skador (angrepp av mikroorganismer) som kan resultera i att mikrobiell lukt sprids till boendemiljön. En passivt ventilerad Platonmatta riskerar att få mikrobiella skador om fuktigheten är hög i konstruktionen och om det finns organiskt material kvar på betongplattan. Detta kan i sin tur leda till att mikrobiell lukt sprids till boendemiljön.

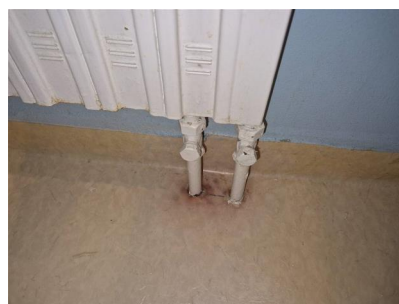
Glipor noterades i golvets plastmatta vid radiatorrörens golvgenomföringar.

Fuktindikering utan anmärkning. Vid fuktindikering som utfördes i utrymmet noterades inga förhöjda fuktindikationer.

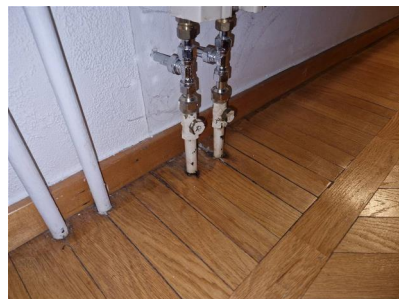
Lokalt vid elementrören är golvet formförändrat. Fuktindikering utfördes utan anmärkning.

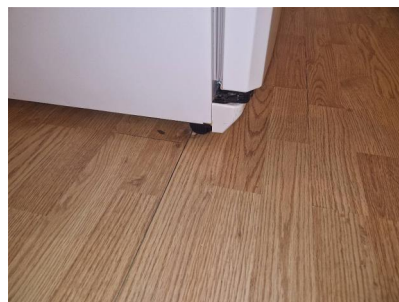
I köket fanns vid förvärvet en glipa i köksgolvet vid kyl/frys. Vid rengöring av golvet har det hänt att vatten trängt in i glipan vilket förvärrat skadan något.

Lokalt vid kyl/frys är laminatgolvet formförändrat. Fuktindikering utfördes utan anmärkning.

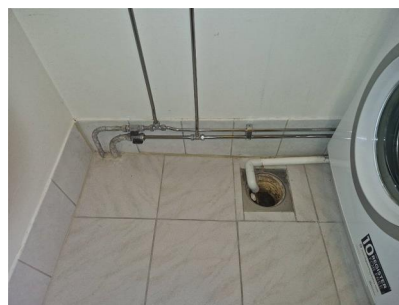
Golvbrunnen som är av gjutjärn är inte utbytt i samband med renoveringen samt är monterad nära vägg. Rör genomföringar finns i golvet.

När golvbrunnen inte är utbytt i samband med renoveringen samt att rör genomföringar finns i golvet är det inte fackmässigt\* utfört. Risk finns att det nya tätskiktet inte har kunnat anslutas på ett riktigt sätt, vilket kan leda till fuktskador i omkringliggande konstruktioner. \*Fackmässigt utförande innebär att arbetet ska utföras enligt Boverkets byggregler, gällande branschregler samt monteringsanvisningar för samtliga material. Följs inte detta riskerar man få nedsättning eller i sämsta fall helt utebliven skadeersättning från sitt försäkringsbolag (villahem), vid en skada.

Fuktindikering utan anmärkning. Vid fuktindikering som utfördes i utrymmet noterades inga förhöjda fuktindikationer.

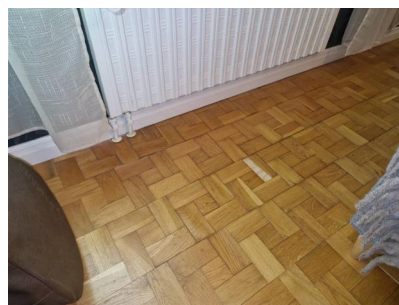
I ett av sovrummen är parkettgolvet lokalt fuktskadat. Orsaken var att ett fönster stod öppet ett par dagar när ingen var hemma och regnvatten kom på golvet.

Golvet är lokalt fuktskadat. Fuktindikering utfördes utan anmärkning.  
Se under "Insamling av upplysningar och handlingar".

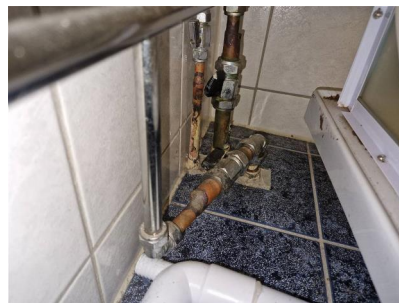
Golvbrunnen är av gjutjärn och är inte utbytt i samband med renoveringen. Rör genomföringar finns i golvet under duschkabinen. Golvlutningen är bristfälligt. Duschkabin finns i utrymmet.

När golvbrunnen inte är utbytt i samband med renoveringen, att rör genomföringar finns i golvet samt att golvlutningen är bristfällig är det inte fackmässigt\* utfört. Risk finns att det nya tätskiktet inte har kunnat anslutas på ett riktigt sätt, vilket kan leda till fuktskador i omkringliggande konstruktioner. \*Fackmässigt utförande innebär att arbetet ska utföras enligt Boverkets byggregler, gällande branschregler samt monteringsanvisningar för samtliga material. Följs inte detta riskerar man få nedsättning eller i sämsta fall helt utebliven skadeersättning från sitt försäkringsbolag (villahem), vid en skada.

Vid fuktindikering som utfördes i utrymmet påvisades inga förhöjda fuktindikationer.
