Fastighetsuppgifter

Ödetofta 9:1

Ödetofta Sjögård 1

Bilaga till besiktningsprotokoll med förklaringar till bedömnings sätt vid överlåtelsebesiktning

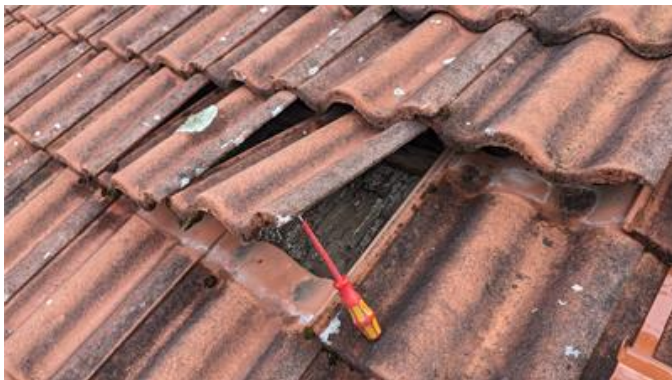
Tak: Vid senaste tak renoveringen troligen på 1990 talet byttes yttertaket men ej undertaket. Då det finns åldersförslitningsskador i befintligt undertak av spån finns det risk att underliggande konstruktioner bli fuktskadade om det läcker in vatten genom yttertaket (takpannorna). Ovanstående innebär att det är extra viktigt att yttertaket löpande kontrolleras och skadade takpannor byts ut. Idag förekommer det 5 betongpannor med sprickbildning som är i behov av byte.

Det förekommer plåt som är i behov av underhåll samt att skärmtak baksida hus är i behov av renovering alt byte samma sida förekommer fuktpåverkan i läkt närmst takfot.

Tak: Vid senaste tak renoveringen troligen på 1990 talet byttes endast yttertaket men ej undertak. Då det finns åldersförslitningsskador i befintligt undertak av spån finns det risk att underliggande konstruktioner bli fuktskadade om det läcker in vatten genom yttertaket (takpannorna).

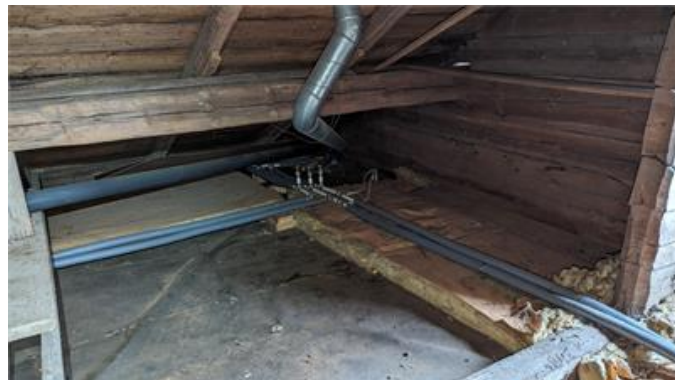
Vind: Fuktbläckor förekommer på underlagstak vilket sannolikt är från innan takbytet på 1990 talet, men bör kontrolleras regelbundet för att fastställa om åtgärdsbehov föreligger. Stora delar av vindbjälkaget är oisolerat. Vattenledningar till det nya värmesystemet är oisolerade och delvis dragna på vind. Vilket ökar risken för frysskador i installation.

Vind: Stora delar av vindsbjälkaget är oisolerat. Vattenledningar till det nya värmesystemet är oisolerade och delvis dragna på vind. Vilket ökar risken för frysskador i installation.

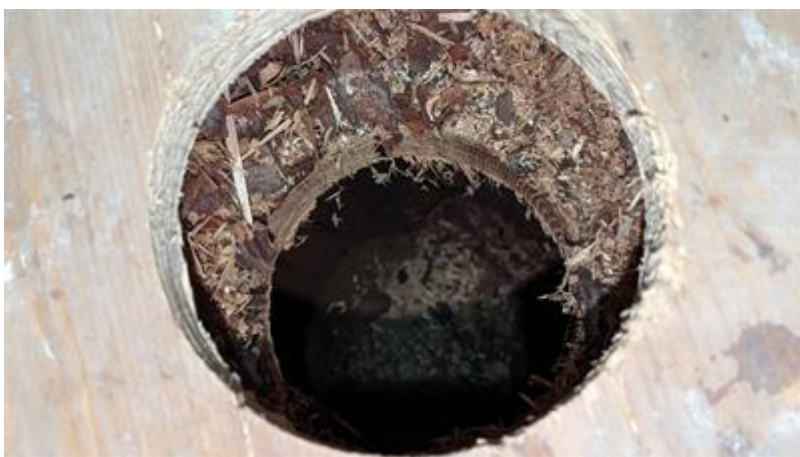
Torpargrunden har endast besiktigats via provhål i bottenbjälklaget under trapp på entreplan. Via provhål noterades att marken var fuktpåverkad samt att fuktkvot över gränsvärdet för mikrobielltillväxt uppmättes i bottenbjälklag.

Fuktkontroll av konstruktion visade fuktkvot på 20% i bottenbjälklaget. Risk för mikrobiell tillväxt anges till 17% och däröver.

Fuktkvoten i en torpargrund växlar med årstiderna. I normalfallet är fuktbelastningen mot grunden som högst under sommartid (juni-augusti) för att sjunka under vinterhalvåret.

En torpargrund är en riskkonstruktion med avseende på fukt- och mikrobiella skador. För att säkert fastställa grundens funktion och golvbjälklagets kondition kan lucka tas upp till utrymme i samma utrymme som provhål tagits för att vidare kontrollera dess status. Se även info på protokollets sida 10 Pos. 10 .
