Besiktningssprotokoll

Anticimex Försäkringsbesiktning i samarbete med Fastighetsbyrån

Fastighetsbeteckning: Svennungsröd 1:10	
Fastighetsadress: Svennungsröd 2	
Postnummer: 457 51	Ort: Bullaren

Försäkringsbesiktning

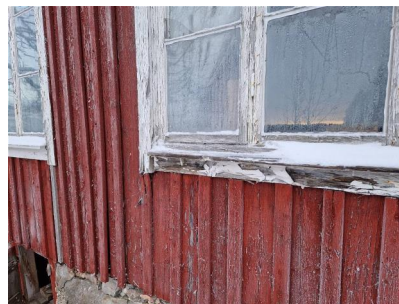
Utvändigt / Fasad, Fönster & Dörrar

- Fasadpanel, foder, dörrar, fönster etc. är allmänt i behov av renovering/underhåll.
- Lokalt förekommer rötskador.
- Fuktfläckar förekommer även mellan fönsterglas samt invändigt i Vardagsrum 1 och Sovrum 1.
- Enstaka fönsterglas saknas.

Byte/underhåll rekommenderas av fönster, fasadpanel etc. I samband med byte/underhåll rekommenderas även att bakomliggande konstruktioner kontrolleras för eventuella följdskador.

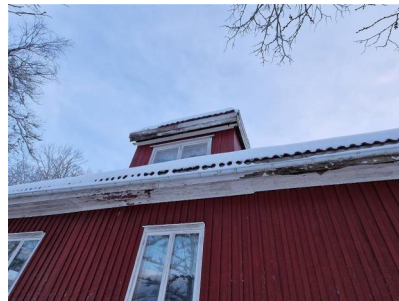
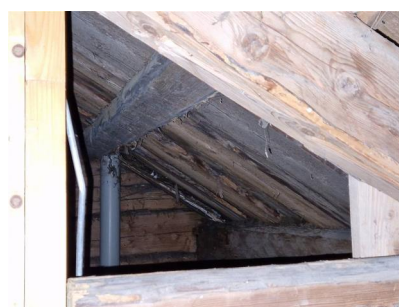
Utvändigt / Tak & Sidovindar

- Taket var snötäckt vid besiktningstillfället.
- Fuktrelaterade skador noterades i takfot.
- Sidovindar är besiktigade från luckor/otätheter p.g.a. begränsad framkomlighet. Fuktfläckar noterades.
- Se även Hela Huset / Allmänt.

Taket och dess underliggande konstruktioner uppvisar tecken på läckage. Kontakt rekommenderas med takläggare/fackman för vidare bedömning och åtgärder.

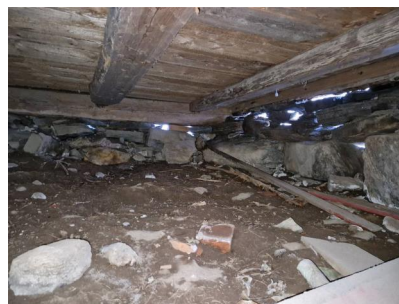
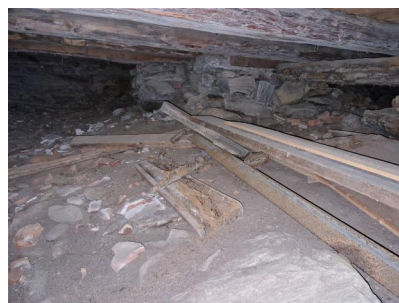
Utvändigt / Krypgrund

- Marken lutar och är fuktig.
- Organiskt material förekommer på markytan, delvis med fuktrelaterade skador.
- Delar av grundläggningen är svåråtkomlig p.g.a. låg höjd.
- Vid fuktkvotmätning i bjälklag och blindbotten uppmättes fuktvärden kring kritisk fuktnivå för mikrobiell tillväxt.

Grundläggningen är i ett allmänt gott skick med tanke på dess ålder. De höga fuktvärdena och fuktinträngningar innebär att grundens klimat under delar av året är för fuktigt, vilket i förlängningen kan leda till fuktrelaterade skador. För att minska risken för detta bör krypgrundens klimat bli torrare.

Fuktkvoten uppmättes till 16 – 19 %. Risk för mikrobiell tillväxt föreligger om fuktkvoten överstiger 17 %.

Läs Anticimex faktablad om uteluftsventilerade krypgrunder för tips och råd. Vidare rekommenderas att det organiska materialet städas bort samt kontroll av eventuella följskador.

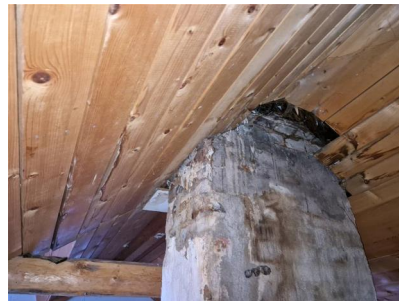
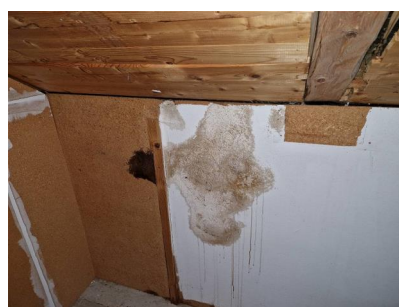
Hela huset / Allmänt

Fuktfläckar förekommer på väggar och tak i bland annat Vardagsrum 1 och Passage på entréplan samt allmänt på stödväggar, vid murstock etc. på övre plan.

Fuktfläckar kan bero på olika saker och kan vara tecken på tidigare eller pågående fuktskada/läckage.

En fördjupad undersökning rekommenderas för att konstatera orsak och omfattning samt för åtgärdsförslag.

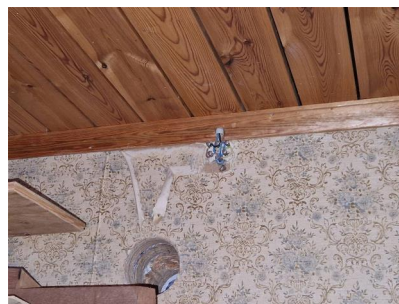
Hela huset / El

- Elanläggningen/-installationer i huset är delvis äldre.
- Jordfelsbrytare finns inte vid elcentralen.
- Förteckning över elcentralen är ofullständig.
- Oskyddade elkopplingar förekommer.

Äldre elanläggningar och elkablar är en säkerhetsrisk som kan orsaka både personskador och brand. Det är inget krav att hus byggda före år 2000 ska ha jordfelsbrytare. Jordfelsbrytaren minskar dock risken för personskador och brand orsakade av elanläggningen.

Kontakt rekommenderas med elektriker för kontroll och åtgärd.

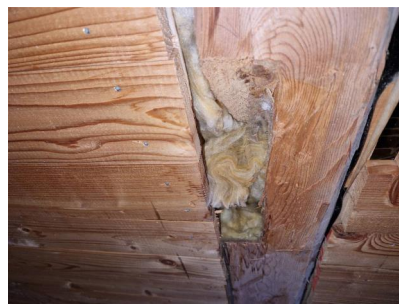
Övre plan / Allmänt

Springor och otätheter noterades mot parallelltaks konstruktion.

Luftströmmar av bostadsluft kan genom springor och otätheter ta sig upp i konstruktionen. Dessa luftströmmar kan ta med sig fukt från bostaden vilket kan resultera i mikrobiella skador.

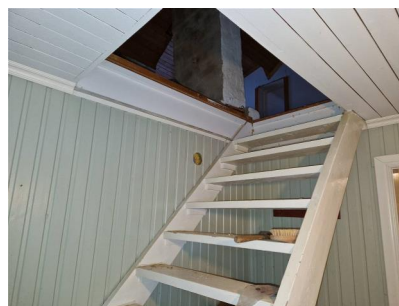
Övre plan / Trappa

Trappa saknar ledstång/fallskydd.

Risk för personskador.

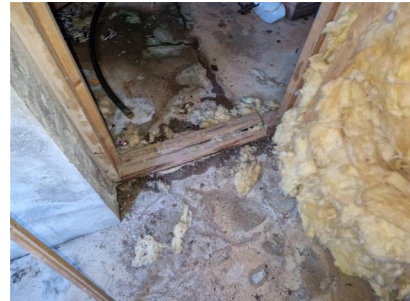
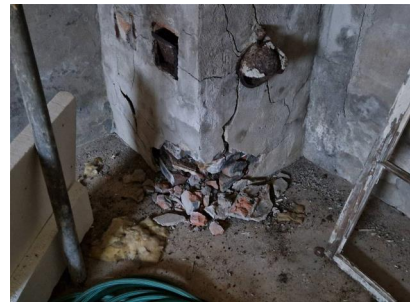
Källarplan / Allmänt

- 🔍
- Fuktfläckar och fuktinträngningar förekommer på grundmurar och betongplatta.
 - Tröskel/Karm har fuktrelaterade skador.
 - Skador förekommer på nedre del av murstock.
 - Grundmurar bedöms vara av blå lättbetong.

En fördjupad undersökning rekommenderas för att konstatera orsak och omfattning samt för åtgärdsförslag av fuktproblematiken och skadorna i källaren.
