Salmered 1:353

Solkullevägen 2

Uppdragsnummer	O26747
Besiktningsdatum	2025-01-21
Besiktningföretag	OBM Besiktning Väst AB
Besiktningförrättare	Markus Olsson
Närvarande	Ombud i dödsbo
Giltig till och med	2026-01-21

Bilaga 1 för kontroll av valda konstruktioner

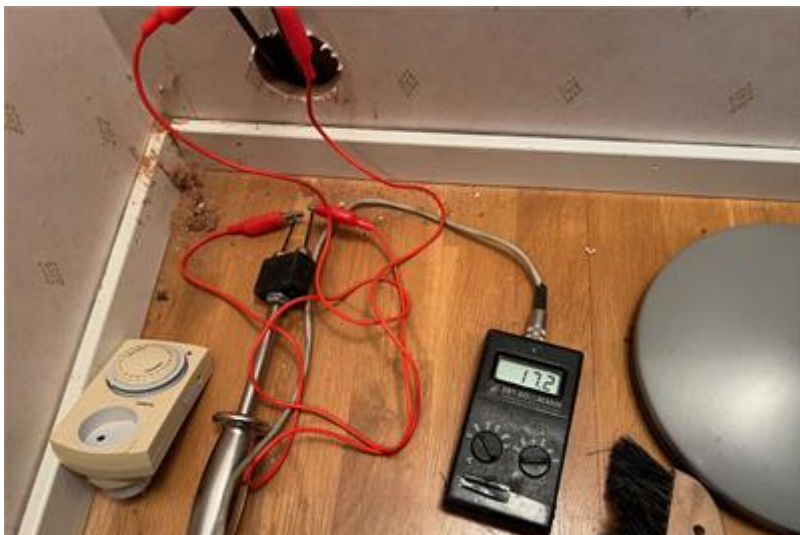
I utrymmet under carport uppmättes fuktkvoten till mellan 18-19% i trävägg, vidare noterades fuktgenomslag i tak och vägg samt att en avvikande lukt upplevdes.

Vid stickprovskontroll av konstruktion uppmättes fuktkvoten till mellan 17-19% vilket ligger över kritiskt gränsvärde för mikrobiell tillväxt och en avvikande lukt upplevdes. För att utreda orsak/omfattning samt lämpliga åtgärder rekommenderas att kontakt tas med en fackman för att utföra en fördjupad undersökning.
