Besiktningssprotokoll

Anticimex Försäkringsbesiktning i samarbete med Fastighetsbyrån

Fastighetsbeteckning: Sjogarp 1:132	
Fastighetsadress: Skepparkroken 8	
Postnummer: 566 35	Ort: Habo

Försäkringsbesiktning

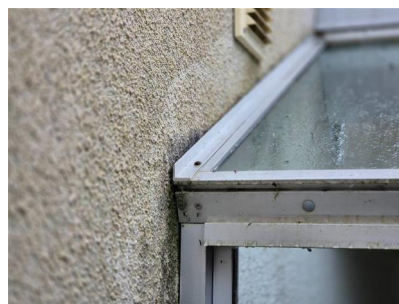
Utvändigt / Fasad

Enstegstätad putsad fasad mot träregelstomme.

Yttreväggskonstruktionen med en odränerad putsad fasad på en isolering, är ur fuktsynpunkt en riskabel konstruktion. Om fukt kommer in i väggkonstruktionen har den svårt att torka ut, vilket kan orsaka fuktskador i bakomliggande konstruktion. Risk för inträngning av fukt är störst vid otätheter runt fönster/dörrar, balkonganslutningar samt vid sprickor i putsen. Risken för skador ökar på fasader mot väderutsatta lägen.

Missfärgningar och mindre sprickor förekommer. Främst mot söder. Översyn/målning av fasadkonstruktion rekommenderas.
