Besiktningssprotokoll

Anticimex Försäkringsbesiktning i samarbete med Fastighetsbyrån

Fastighetsbeteckning: Hjorten 9	
Fastighetsadress: Södra Långgatan 3	
Postnummer: 543 32	Ort: Tibro

Besiktningdatum: 2025-01-23	Protokollnummer: 68788366
Temperatur: 2 °C	Väderlek: Regn
Tekniker: José Selin	
E-post: jose.selin@anticimex.se	
Kontor: Skövde	
Närvarande: Fastighetsägaren samt Anticimex besiktningstekniker José Selin

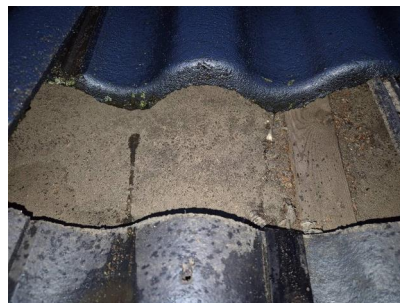
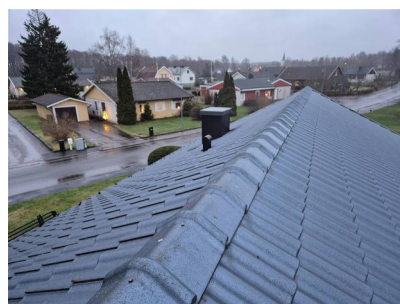
Utvändigt / Tak

Vid takomläggning byttes inte läkt och underlagspapp.

Underlagspapp har en beräknad teknisk livslängd på 30 år. Det finns risk för inträngande fukt om pannorna inte skulle hålla tätt.

Då betongpannor beräknas hålla ungefär 40 år är det lämpligt att byta papp och läkt samtidigt.

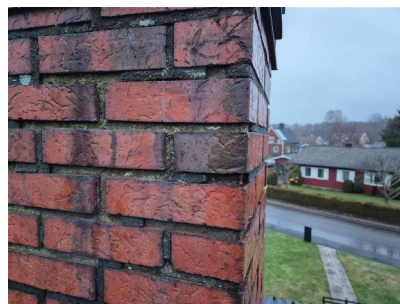
Skorstenens fogar börjar släppa.

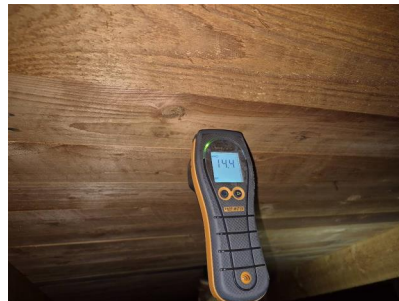
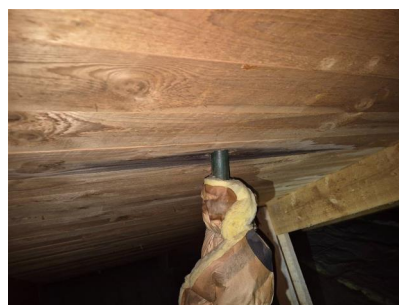
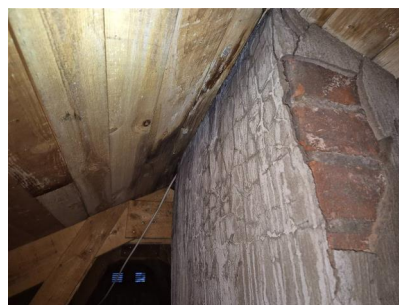
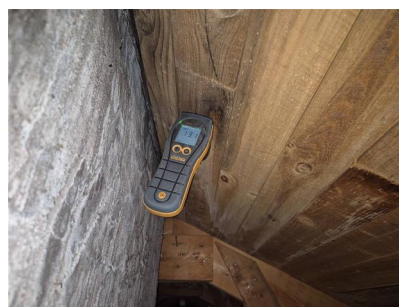
Utvändigt / Vind

Vid kontroll av vinden uppmättes fuktvärden under kritisk fuktnivå för mikrobiell tillväxt och en normal lukt upplevdes. Fuktkvoten i underlagstak/takbjälkar uppmättes vid besiktningstillfället till 14%. Risk för mikrobiell påväxt börjar vid 17%. Detta värde varierar dock under året beroende på årstid och utomhusklimat.

Mindre missfärgning noteras vid den gamla genomföringen till expansionskärlet samt runt murstocken. Inga förhöjda fuktkvotvärden kunde uppmätas vid besiktningstillfället.

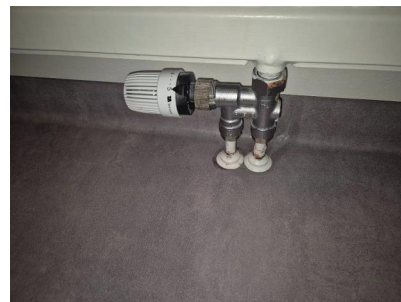
Entréplan / Badrum

Rörgenomföring finns i golv.

Rörgenomföringar i golvet medför en ökad risk för att vatten tränger ner i omkringliggande konstruktioner och orsakar fuktskador.

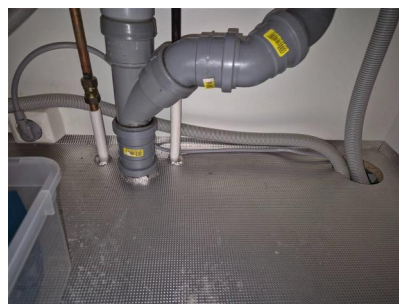
Entréplan / Kök

Rör genomföringar i diskbänkskåp är otäta.

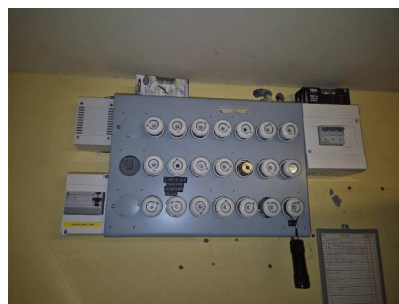
El-centralen har jordfelsbrytare.

Jordfelsbrytare finns installerad vid elcentralen.

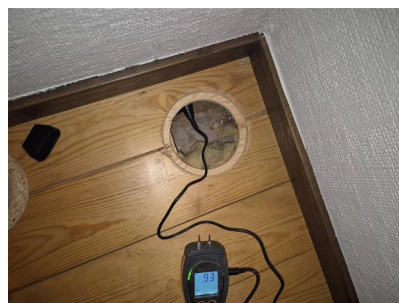
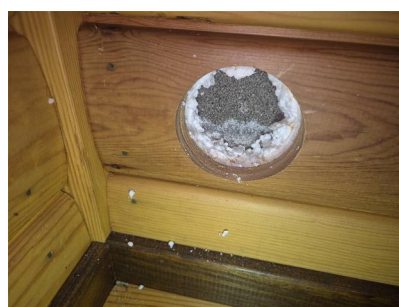
Källarplan / Gillestuga

Vid kontroll av konstruktion uppmättes fuktvärden under kritisk nivå för mikrobiell tillväxt och normal lukt upplevdes.

Grundläggningen består av en betongplatta på mark utan underliggande isolering och med ett uppreglat isolerat golv dikt an betongen. Fuktkvoten uppmättes till 9%. Risk för mikrobiell påväxt börjar vid 17%.

Befintlig golvkonstruktion och eventuella väggssyllar riskerar att drabbas av fuktskador på grund av naturlig fuktpåverkan. Detta i sin tur kan leda till mikrobiella skador (angrepp av mikroorganismer) som kan resultera i att mikrobiell lukt sprids till boendemiljön. Om väggssyllarna är tryckimpregnerade kan även en kemisk lukt förekomma.

Provhål i vägg visade en konstruktion bestående av furupanel samt en tunn cellplastisolering mot betongmuren. Inget invändigt virke fanns att mäta i och normal lukt upplevdes.

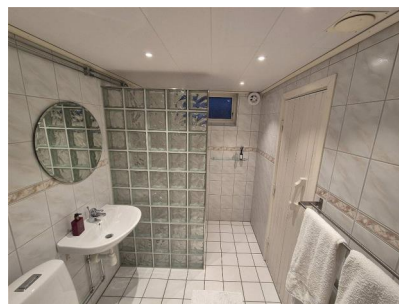
Källarplan / Dusch/Toalett

- Våtutrymmet har äldre yt-/tätskikt.
- Golvbrunnen är placerad för nära vägg, samt är äldre och i gjutjärn.
- Rörgenomföringar förekommer i golvet.

Ovanstående noteringar innebär en ökad risk för fuktrelaterade skador.

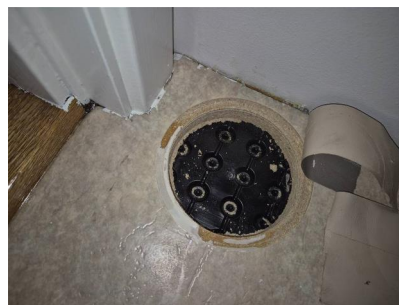
Källarplan / Matkällare

Kontroll av konstruktionen gjordes innanför dörr i golv.

Golvkonstruktionen var betongplatta, platonmatta, golvspånskiva med en limmad plastmatta ovanpå (flytande konstruktion).

Inget virke fanns att mäta i och normal lukt upplevdes. Konstruktionen verkar fungera tillfredsställande men är att räkna som en riskkonstruktion.

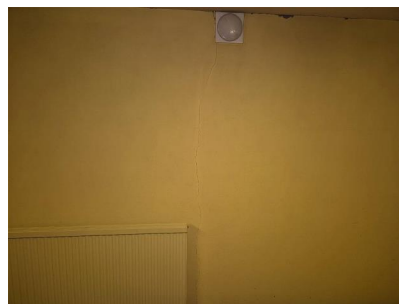
Sprickor noterades i väggar.

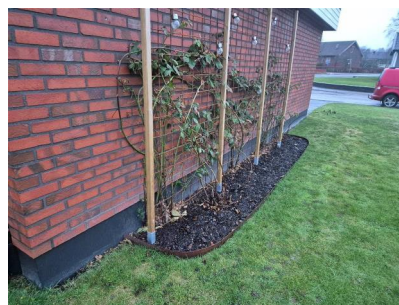
Utvändigt / Sockel

Växter finns i anslutning till grundmur.

När det finns rabatter och växter nära grundmuren finns risk att fukt stannar kvar i väggarna. Detta kan i sin tur orsaka invändiga fuktskador. Växternas rötter kan också skada grundmuren och sätta dräneringsledningen ur funktion.

Området närmast huset rekommenderas att vara fritt från växtlighet.

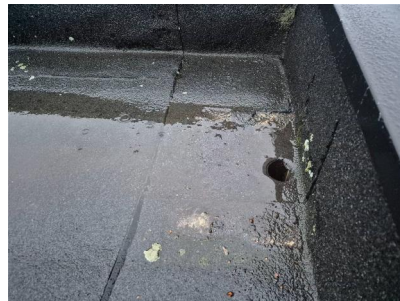
Utvändigt / Hängrännor / Stuprör

Taksarg med invändig takbrunn.

Risk för stopp och översvämning.

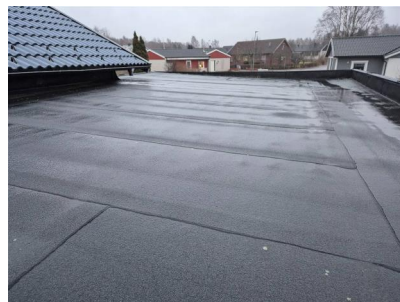
Utvändigt / Tak

Taket är besiktigt från anliggande stegen.

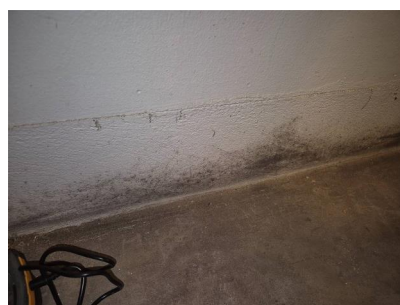
Missfärgningar noteras på betongsula närmast golvet.

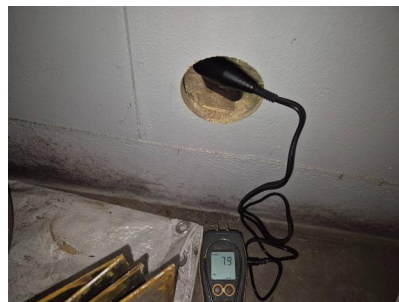
Vid kontroll av väggsvallar till uppreglade förråd uppmättes fuktvärden under kritisk nivå för mikrobiell tillväxt och normal lukt upplevdes.

Fuktkvoten uppmättes till 8%. Risk för mikrobiell påväxt börjar vid 17%.

Trädetaljer i kontakt med betongplatta riskerar på grund av naturlig fuktpåverkan att drabbas av fuktskador.

Väggens uppbyggnad var spånskiva, plastfolie, isolerat regelverk, asfaboard, luftspalt och murad tegelfasad.
