Sländan 48

Bistigen 14

Uppdragsnummer	A31317
Besiktningsdatum	2025-01-20
Besiktningföretag	OBM Byggnadsmiljö AB
Besiktningförrättare	Mattias Forsberg
Närvarande	Säljare
Giltig till och med	2026-01-20

Byggnadsbeskrivning	Byggnadsår
Huset är ett 1-plans radhus med suterrängvåning.	1970
Till eller ombyggnad	Övrigt
---	Huset möblerat

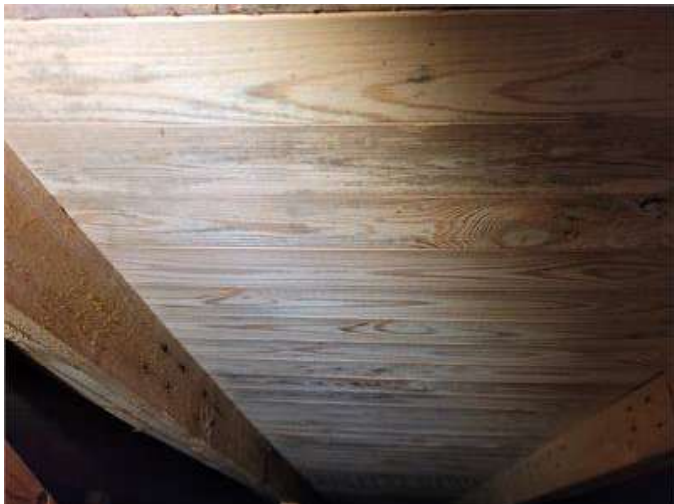
<b>Besiktningresultat</b>					
Bedömnings skala: 1 = Utan anmärkning, 2 = Påpekande, 3 = Bör åtgärdas, 4 = Ej besiktningbart					
Byggnadsdel	1	2	3	4	Anmärkning
<b>Vind</b>		X			- Vinden är endast besiktad från lucka då landgång saknas. - Mikrobiell påväxt förekommer på underlagstakets undersida, vilket bör kontrolleras regelbundet, se bild. - Låglutande tak, se därför info på protokollets näst sista sida pos. 1.
<b>Entréplan</b>					
Entré	X				
Sovrum 1		X			Friskluftsventil saknas.
Kök		X			- Fuktskydd saknas under kyl & frys. - Fuktskydd saknas under diskbänkens vatteninstallationer. - Ojordade uttag förekommer i utrymmet.
Hall	X				
Sovrum 2	X				
Vardagsrum	X				
Dusch/wc	X				
<b>Souterrängplan</b>					
Hall	X				
Trappförråd	X				
Sovrum 3	X				
Sovrum 4	X				
Tvättstuga		X			Golvbrunn saknas i utrymmet som har större varmvattenberedare, vilket innebär en risk vid ett ev. läckage.
Dusch/wc	X				
Sovrum 5	X

Mikrobiell påväxt på underlagstak

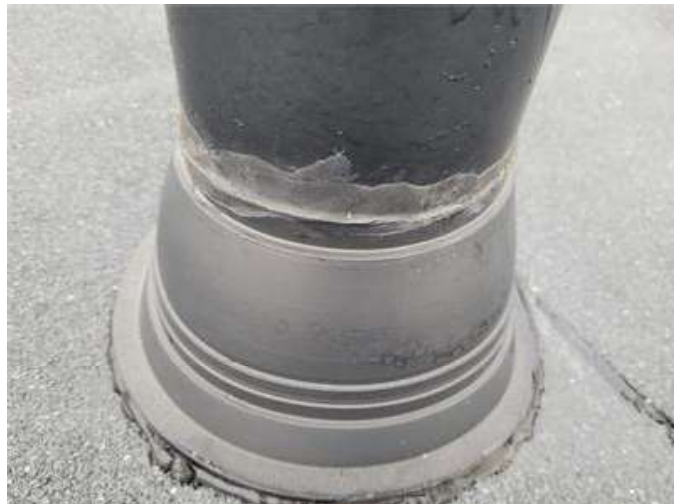
Förråd	X				
Elcentral	X				
<b>Utvändigt</b>					
Tak		X			Stos runt takgenomföringar saknar slangklämma. Se bild.
Fasad		X			Altangolv ligger dikt an fasad, vilket medför ökad fuktbelastning och en ökad risk för fuktskador i fasadens nederdel.
Fönster		X			Fönsterbleck har ej uppdragna gavlar, vilket kan leda till att fukt tränger in i underliggande väggkonstruktion. (husets framsida)
Grund		X			Den tekniska livslängden på källaryttväggarnas fuktisolering anses vara passerad, se även info på protokollets näst sista sida Pos. 6.
Krypgrund		X			En krypgrund med bärande delar av lättbetong som saknar överliggande regling med isolering bedöms inte vara en konventionell riskkonstruktion och riskanalyseras därför inte i detta fall.

Stos saknar slangklämma
