# Besiktningssprotokoll

Anticimex Försäkringsbesiktning i samarbete med Fastighetsbyrån

Fastighetsbeteckning: Stadsön 1:575	
Fastighetsadress: Öhemsvägen 9	
Postnummer: 954 31	Ort: Gammelstad

Besiktningdatum: 2025-01-17	Protokollnummer: 68795852
Temperatur: 7 °C	Väderlek: Molnigt
Tekniker: John Sandbladh	
E-post: john.sandbladh@anticimex.se	
Kontor: Piteå	
Närvarande: Säljare

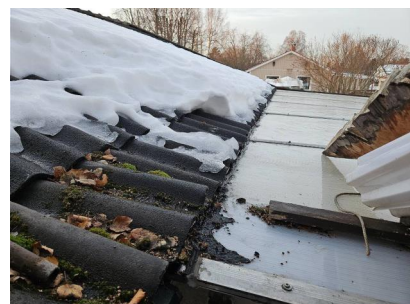
Låglutande plasttak. Detta påverkar även hustaket i form av ökad snö-/smältmängd.

Invändiga fuktfläckar.

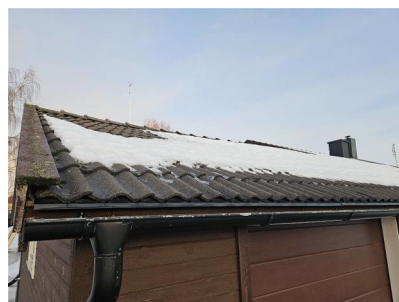
- Yttertaket är äldre och har passerat sin förväntade livslängd.
- Takpannor svackar vid takstege.
- Mosspåväxt på takpannor.
- Taktäckningen var delvis snötäckt vid besiktningstillfället.

Takpannor, plåtdetaljer och underlagspapp har enligt vår bedömning en begränsad livslängd. Eftersom husets taktäckning är äldre har det ett minskat motstånd mot vatteninträngning. Detta i sin tur kan leda till fuktskador på träläkt och vidare ner i underliggande konstruktioner.

Vi rekommenderar en kompletterande besiktning när taket är fritt från snö.

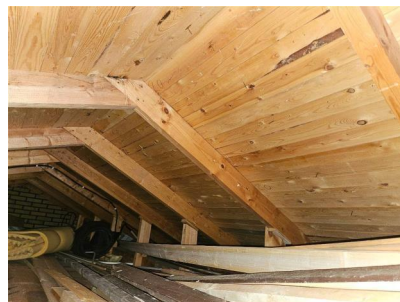
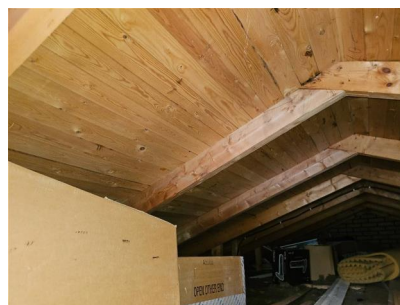
**Ekonomidel:**  
Besiktigad från lucka p.g.a. bråte och halkigt underlag under stege.

Missfärgningar/påväxt förekommer längst ner mot takfot.

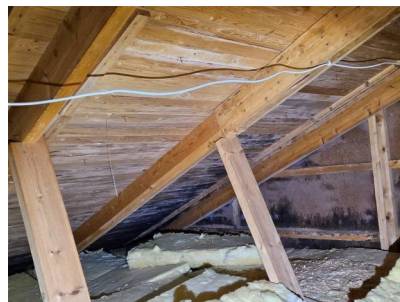
**Huvudbyggnad:** Missfärgningar förekommer områdesvis på underlagstaket.

På enstaka platser syns tecken på tidigare eller pågående mindre inläckage.

Mot baksidans borte gavel noterades mikrobiell påväxt mot takfot/gavel samt nederkant av träfiberskiva på fasadens insida. Detta kan vara tecken på fuktillskott från bostadsluft pga låg luftomsättning i boendemiljön.

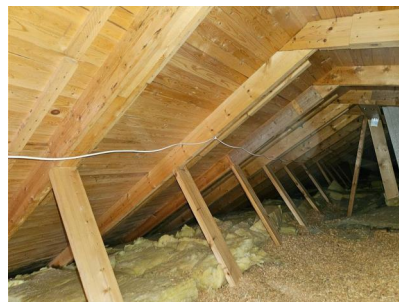
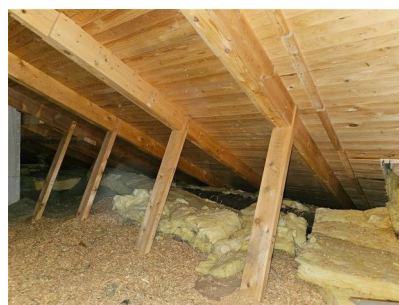
Vid kontroll av vinden uppmättes fuktvärden under kritisk fuktnivå för mikrobiell tillväxt och en normal lukt upplevdes. Fuktkvoten i underlagstak/takbjälkar uppmättes till 10 %.

Underlagstaketets allmänna och generella skick är bra för åldern. Dessa bilder är från huvudbyggnaden.

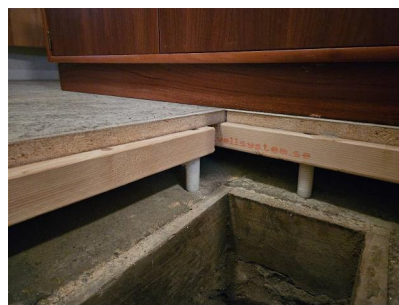
Betongplatta på mark med uppreglat och isolerat golv finns.

Befintlig golvkonstruktion och eventuella väggsyllar riskerar att drabbas av fuktskador på grund av naturlig fuktpåverkan. Detta i sin tur kan leda till att mikrobiell/kemisk lukt sprids till boendemiljön.

Vid kontroll av konstruktion uppmättes fuktvärden under kritisk nivå för mikrobiell tillväxt och normal lukt upplevdes.

Mät punkt i inspektionslucka i golv i hall (bild):  
RF uppmättes till 36 % vid +14 grader.

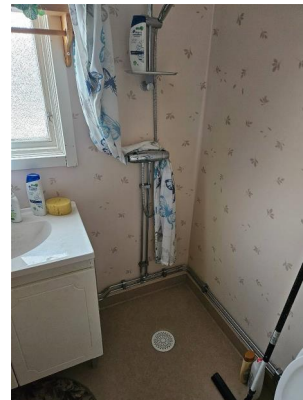
Våtrumsfläkt finns installerad i yttervägg med frånluftsdon i innertak. Detta kan dra frånluften baklänges.

Handfatsskåp och fönster är placerade nära duschplats. Undvik vattenbegjutning då det lätt leder till fuktskador.

Rörgenomföringar finns i golv, dock utanför duschplats.
