**Fastighetsuppgifter**

Mellby 4:115

Mellbyvägen 26B

Uppdragsnummer	O26740
Besiktningsdatum	2025-01-17
Besiktningföretag	OBM Besiktning Väst AB
Besiktningförrättare	Emil Johansson
Närvarande	Fastighetsägare
Giltig till och med	2026-01-17

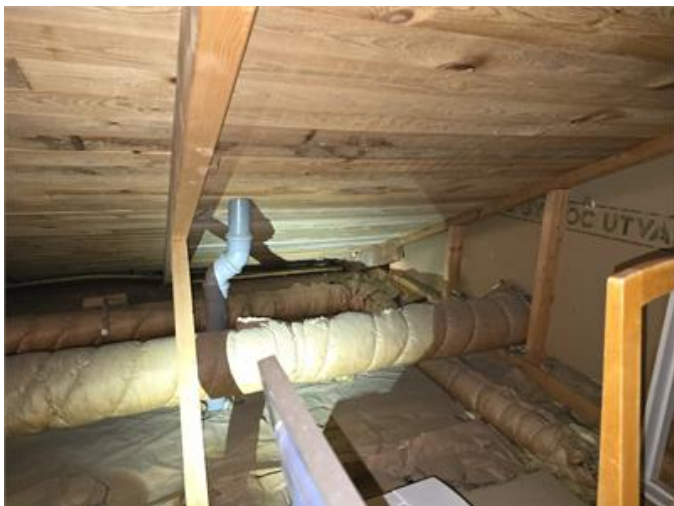
**Vind:** När det finns brister i tätningen mellan ett varmt och ett kallt utrymme eller om relativt varm och fuktig luft släpps ut i det kallare utrymmet, innebär det risk för kondensbildning och mikrobiella skador (mögel, bakterier, rötsvampar mm). Vilket i förlängningen kan påverka byggnaden och inomhusmiljön negativt. Det kan ej bedömas om detta är ett pågående problem eller av äldre ursprung. Yttertakets insida bör därför kontrolleras regelbundet vintertid.

Exempel på del av vinden med lokal påväxt.

Missfärgningar/fuktfäckor på underlagstaket kan med fördel bevakas över tid, t.ex. markera dess utbredning med penna och dateras. Om dessa ökar/växer bör kontakt tas med fackman för vidare kontroll/åtgärd.

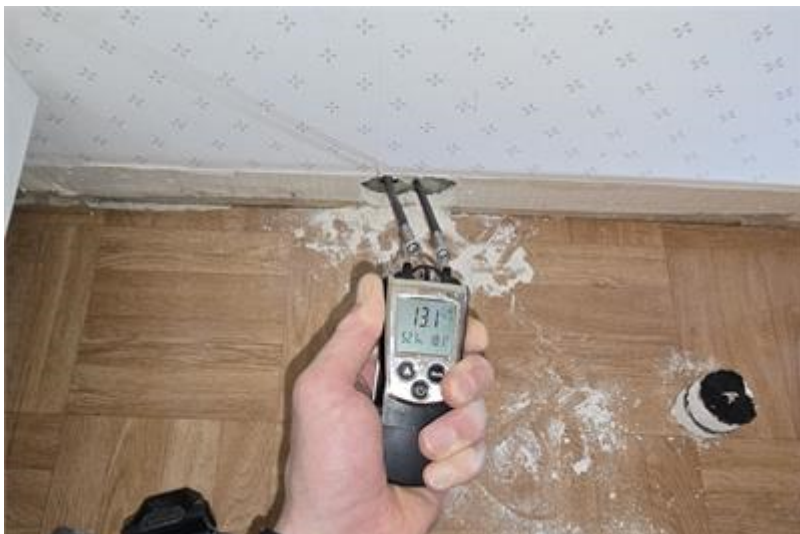
Gränsen för mikrobiell tillväxt i trä går vid ca 17% fuktkvot. Kontroll av konstruktion utfördes via provhål som togs upp i vägg under trappan och i yttervägg i köket.

Fuktkvoten uppmättes till ca 13-14% i ytterväggssyll i köket och till ca 10-11% innerväggssyll under trappan. Under tröskel mellan förråd/tvättstuga uppmättes 11-12%. List mellan allrum/hall lyftes även. Vid besök noteras ingen avvikande lukt.
