# Besiktningssprotokoll

Anticimex Försäkringsbesiktning i samarbete med Fastighetsbyrån

Fastighetsbeteckning: Gusum 5:68	
Fastighetsadress: Ringvägen 35	
Postnummer: 615 71	Ort: Gusum

Besiktningdatum: 2025-01-22	Protokollnummer: 68797859
Temperatur: 2 °C	Väderlek: Mulet
Tekniker: Olle Österman	
E-post: Olle.Osterman@anticimex.se	
Kontor: Norrköping	
Närvarande: Fastighetsägare och anhörig

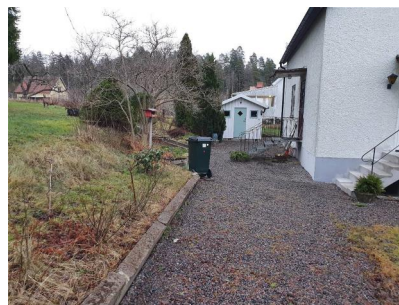
Marken lutar mot huset.

Detta kan innebära en ökad fuktbelastning mot grunden vilket i sin tur kan orsaka fuktskador i huset.

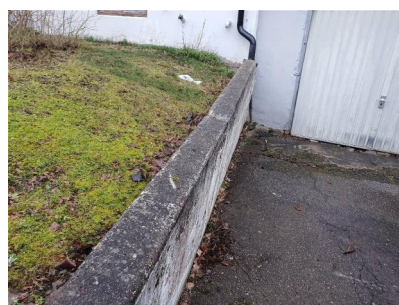
Stödmurar lutar vid parkeringsplats.

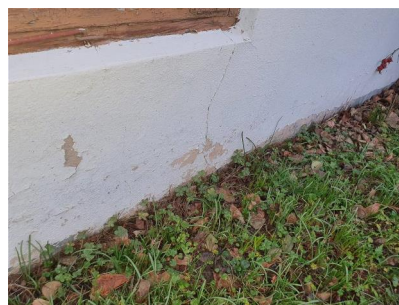
Åldersrelaterade färgsläpp/sprickor finns i sockel.

Dessa bedöms inte ha lett till bakomliggande skador.

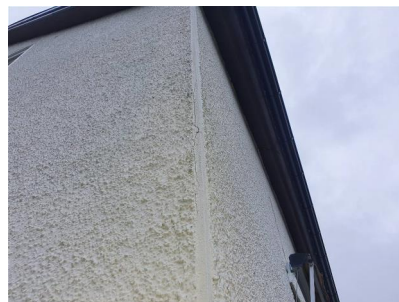
Putsad fasad har enstaka sprickor, främst i hörn.

Då den putsade fasaden har brister finns risk att vatten tränger in i bakomvarande konstruktion med fuktrelaterade skador som följd.

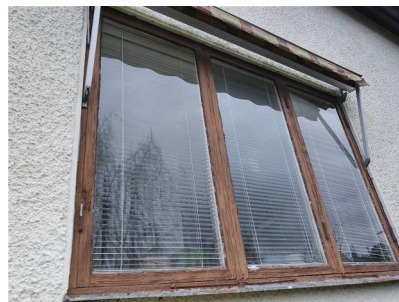
Fönster har färgsläpp och torrsprickor.

Fönsterbågar och fönsterkarmar där målningsbehov finns riskerar att få fukt- och rötskador på grund av sämre vattenavvisande förmåga.

För att öka livslängden på fönster rekommenderas målning och underhåll.

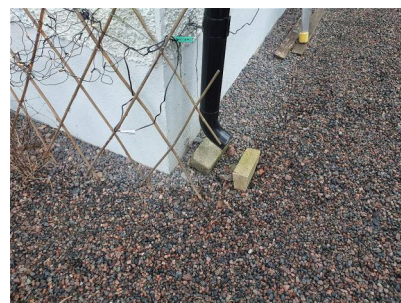
Stuprör avslutas nära husliv.

Stuprör som avslutas intill husliv (ovan mark) kan medföra en ökad fuktbelastning på grundmur/sockel med fuktrelaterade skador som följd.

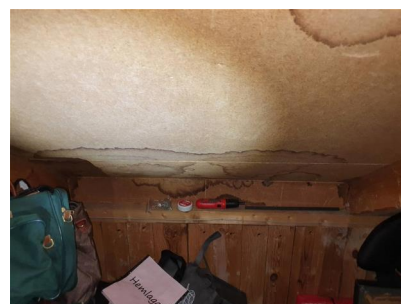
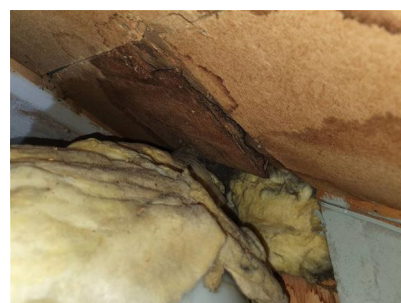
Underlagstaket har fuktfläckar.

Noterade fuktfläckar uppkom när sotaren trampade sönder taket, enligt fastighetsägare.

Detta delreparerades med ny underlagspapp.

Fuktindikering i dessa var utan anmärkning vid besiktningstillfället.

Rekommenderar fortsatt egenkontroll fram till framtida takbyte sker.

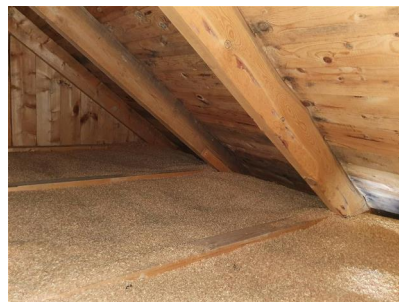
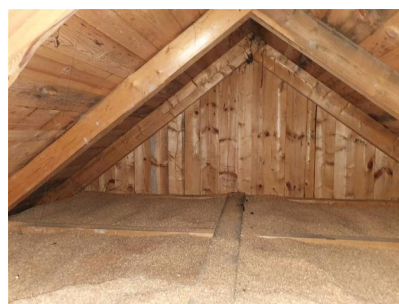
Mindre mikrobiell påväxt/missfärgningar finns vid takfot, vilket är vanligt förekommande i självdregshus.

Vid kontroll av vinden uppmättes fuktvärden under kritisk fuktnivå för mikrobiell tillväxt och en normal lukt upplevdes.

Fuktkvoten i underlagstak uppmättes till 12 %.

Risk för mikrobiell tillväxt föreligger om fuktkvoten överstiger 17 %.

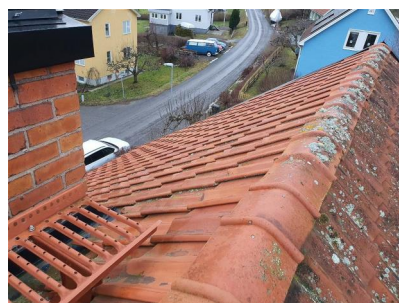
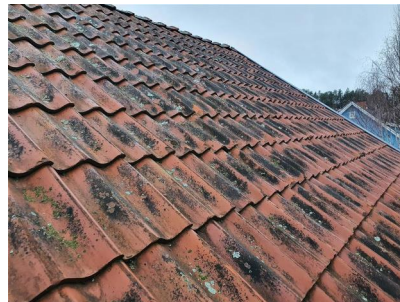
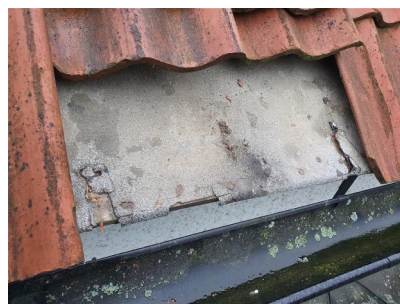
Yttertaket är äldre.

Takpannor, plåtdetaljer och underlagspapp har enligt vår bedömning en begränsad livslängd. Eftersom husets taktäckning är äldre har det ett minskat motstånd mot vatteninträngning. Detta i sin tur kan leda till fuktskador på träläkt och vidare ner i underliggande konstruktioner.

- Vid kontroll noteras mindre skador i underlagspapp vid takfot.
- Takfotsplåt finns ej.

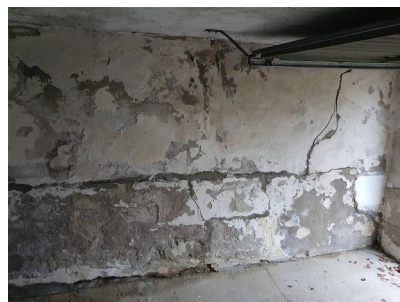
Sprickor finns i vägg och tak (utvändigt).  
Betongskador utanför garageport.  
Garageport och fönster är i behov av byte.

Vi rekommenderar en fördjupad undersökning för att bedöma orsak och omfattning.

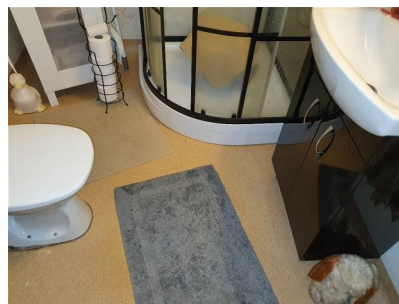
Våtutrymmet har äldre yt-/tätskikt.

Eftersom funktionen, som innebär att ytskiktet/tätskiktet ska vara vattentätt, kan vara nedsatt finns en ökad risk att vatten tränger igenom ytskiktet/tätskiktet med vattenskador i omkringliggande konstruktioner som följd.

- Bakfall/bristfälligt fall mot golvbrunn.
- Rör genomföringar finns i golv.
- Kondensbildning finns på vattenrör till wc-stol.
- Wc-manschett av gummi saknas.

Rekommenderar att duschkabinen används fortsättningsvis tills utrymmet renoveras.

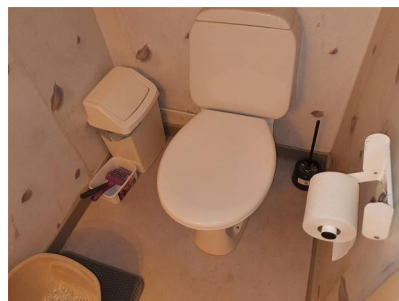
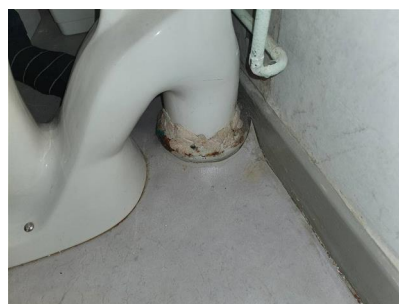
🔍 Fuktindikering till höger om wc-stolen i utrymmet gav förhöjda fuktindikationer.

En möjlig orsak kan vara otillräcklig tätning runt avloppet. Det rekommenderas att använda en gummimanschett för WC.

Vi rekommenderar en fördjupad undersökning för att bedöma ev. orsak och omfattning.

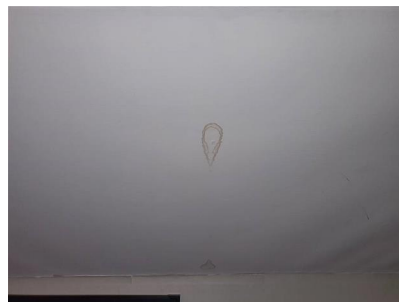
Mindre fuktfläck noteras i snedtaket.

Fuktindikering var utan anmärkning vid besiktningstillfället.

Enligt fastighetsägaren uppkom även denna i samband med fuktfläckar som noteras på sidovinden.

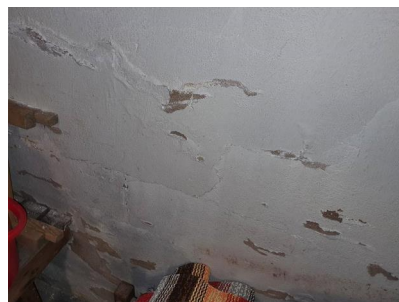
Utvändigt fuktskydd är äldre.

Eftersom källarens utvändiga fuktskydd (dagvattensystem, dräneringssystem samt källarytterväggarnas utvändiga fuktskydd) är äldre, så kan systemet ha nedsatt funktion. Detta ökar risken för invändiga fuktskador i källaren.

Puts och färgsläpp noteras ställvis.

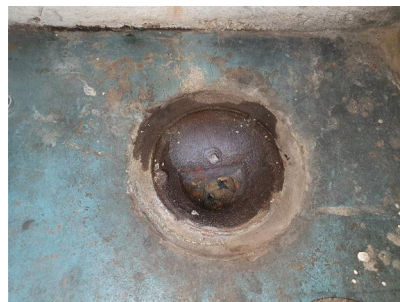
Äldre gjutjärnsbrunnar finns i källaren.

Det finns risk att golvbrunnar rostar sönder med fuktskador som följd.

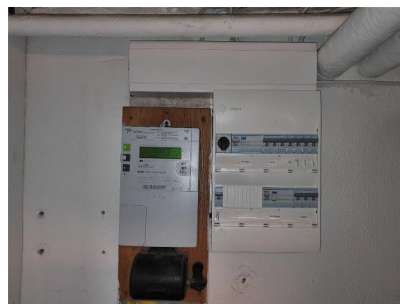
El-centralen har jordfelsbrytare.  
Gruppförteckning saknas.
