Floda 20:120

Dovhjortsvägen 24

Uppdragsnummer	O26774
Besiktningsdatum	2025-01-24
Besiktningföretag	OBM Besiktning Väst AB
Besiktningförrättare	Markus Grunditz
Närvarande	Anhörig till säljare, mäklare
Giltig till och med	2026-01-24

Byggnadsbeskrivning Parhus 1½- plan.	Byggnadsår 1977
Till eller ombyggnad Takkupa (badrum) i slutet av 90- talet.	Övrigt Huset var möblerat. Fristående/vidbyggda byggnader såsom t.ex. förråd/altaner besiktigas ej.

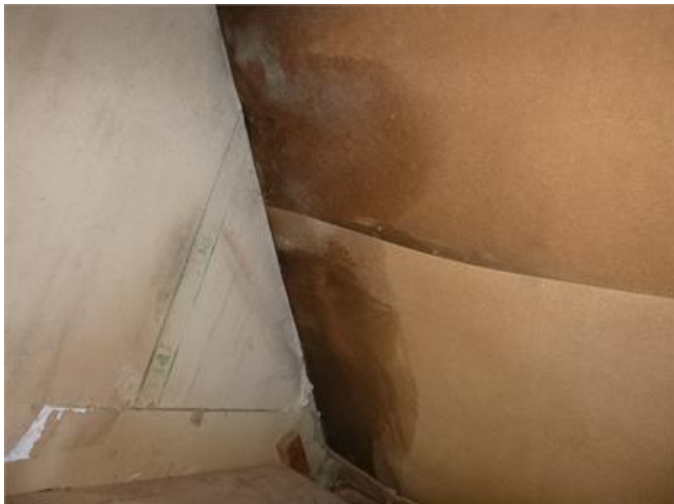
Besiktningresultat					
Bedömningskala: 1 = Utan anmärkning, 2 = Påpekande, 3 = Bör åtgärdas, 4 = Ej besiktningbart					
Byggnadsdel	1	2	3	4	Anmärkning
Vind			X		Mikrobiell påväxt/missfärgningar förekommer i utrymmet. Fuktbläckar/missfärgningar med förhöjda fuktvärden noterades i underlagstaket, kontakta en fackman för vidare kontroll/åtgärd. Se kommentar/riskanalys. Bild 1
Parallelltak				X	Delar av yttertaket är en parallell takkonstruktion utan besiktningbart vindsutrymme.

Bilden visar missfärgningar/fuktfläckar i underlagstaket (vind).

Fuktfläckar/missfärgningar i underlagstaket kan vara en indikation på inläckage/brister i taktäckningen, kontakta en fackman för vidare kontroll/åtgärd.

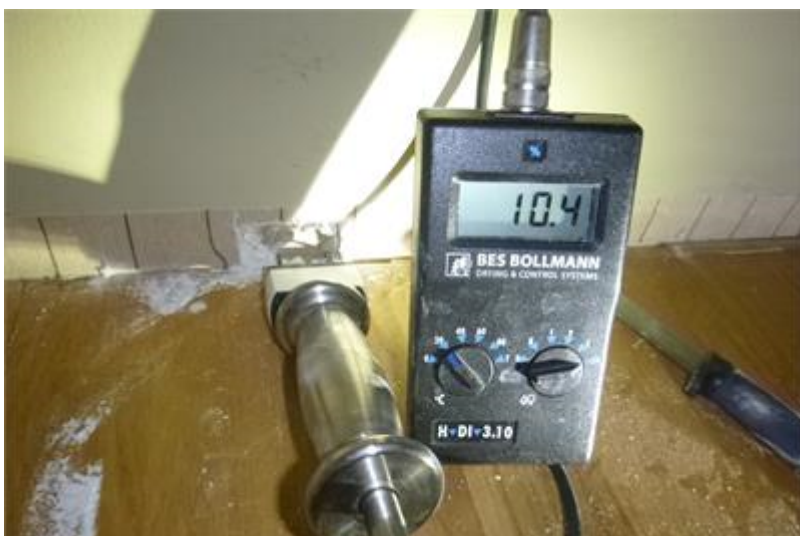
Vid kontroll av konstruktion mättes fuktkvoter stickprovsvis i en ytterväggssyll samt i en innerväggssyll bakom ett par fotlister i entrén till mellan 10- 12% fuktkvot. Träskyddsbehandlat material förekommer i byggnaden.

Vid kontroll av konstruktion uppmättes fuktkvoter under det kritiska gränsvärdet för mikrobiell tillväxt. Notera att stickprovsmässig undersökning är utförd. För att säkert fastställa konstruktionens uppbyggnad, kondition och fuktstatus måste en mer omfattande undersökning utföras.
