Besiktningssprotokoll

Anticimex Försäkringsbesiktning i samarbete med Fastighetsbyrån

Fastighetsbeteckning: Hohult 6:37	
Fastighetsadress: Storgatan 50	
Postnummer: 364 43	Ort: Alstermo

Försäkringsbesiktning

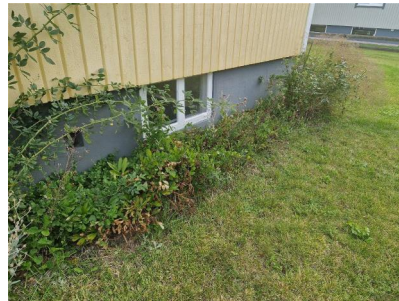
Utvändigt / Markförhållanden

Växter finns i anslutning till grundmur.

När det finns rabatter och växter nära grundmuren finns risk att fukt stannar kvar i väggarna. Detta kan i sin tur orsaka invändiga fuktskador. Växternas rötter kan också skada grundmuren och sätta dräneringsledningen ur funktion.

Området närmast huset rekommenderas att vara fritt från växtlighet.

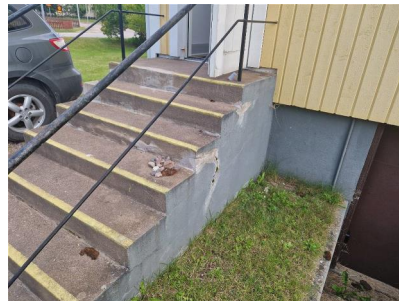
Utvändigt / Trappor

Entrétrappor är motgjutna mot huset. Mindre sprickor noterades på trapporna.

Eftersom trappor är motgjutna mot huset finns risk att vatten tränger in i anslutande konstruktioner vilket i sin tur kan leda till fuktrelaterade skador.

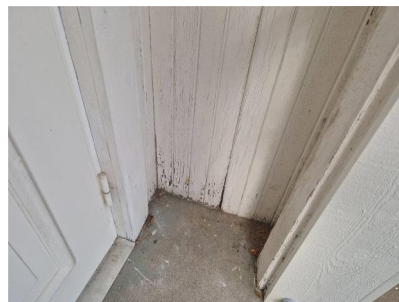
Utvändigt / Fasad

Fasadpanelen är i behov av målning/underhåll, kring entrédörren samt balkongdörren.

Fasadbeklädnad och träkonstruktioner där målningsbehov finns riskerar att få fukt- och rötskador på grund av sämre vattenavvisande förmåga. För att öka livslängden på fasadbeklädnaden rekommenderas målning och underhåll.

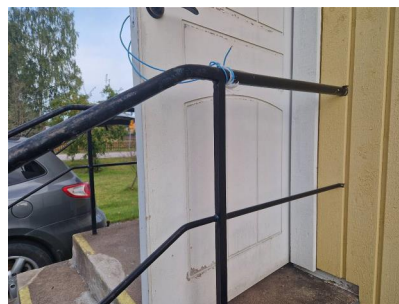
Utvändigt / Dörrar

Groventrédörr och dörrfoder kring källardörr är i behov av målning/underhåll.

Dörrar där målningsbehov finns riskerar att få fukt- och rötskador på grund av sämre vattenavvisande förmåga.

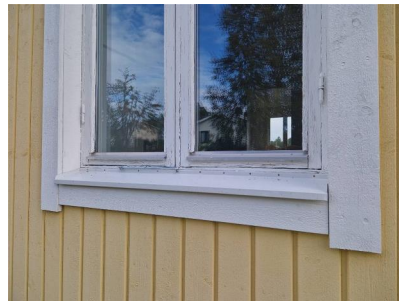
Utvändigt / Fönster

Fönster är i behov av målning/underhåll.
Mindre rötskador noterades på sydöstra- och nordöstra sidan.
Enstaka sprucken fönsterruta noterades.

Fönsterbågar och fönsterkarmar där målningsbehov finns riskerar att få ytterligare fukt- och rötskador på grund av sämre vattenavvisande förmåga.

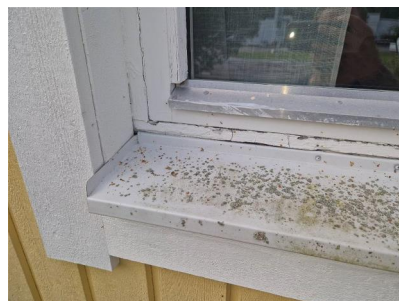
Enstaka fönsterbleck är otäta vid infästningar, på framsidan.

Eftersom fönsterblecken är otäta finns risk att vatten rinner in i väggen vilket i sin tur kan leda till fuktskador i väggkonstruktionen.

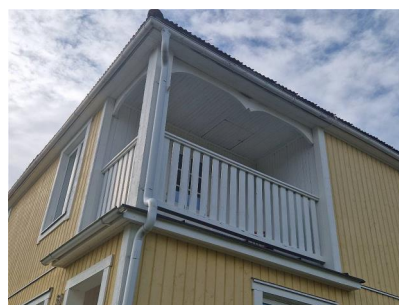
Utvändigt / Balkong

Balkongräcke och träkonstruktioner är i behov av målning/underhåll.

Balkongräcke och träkonstruktioner där målningsbehov finns riskerar att få fukt- och rötskador på grund av sämre vattenavvisande förmåga.

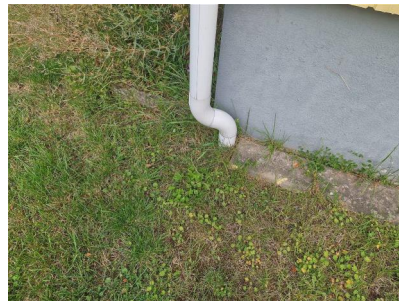
Utvändigt / Hängrännor / Stuprör

Lövsilar finns inte.
Hängrännor har färgsläpp och mindre rostangrepp.
Ett stuprör är deformerad på framsidan.
Ett stuprör avslutas mot grunden.

Bristfälliga hängrännor och stuprör kan medföra en ökad fuktbelastning på omkringliggande konstruktioner vilket kan leda till fuktskador.
När det saknas lövsilar så finns det risk att det blir stopp i dagvattenledningen.

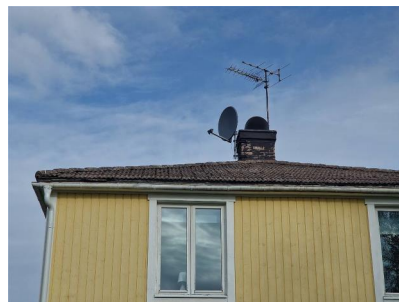
Utvändigt / Tak

Yttertaket är endast besiktad från mark.

Yttertaket är äldre.
Rötskada noterades på läkt på sydöstra och sydvästra sidan.
Mosspåväxt finns på taket.
Takfotsbräda har färgsläpp.

Yttertaket är äldre och har passerat tiden för sin tekniska livslängd.

Det rekommenderas att kontakta en takläggare/byggtreprenör för att byta taket. Vid renoveringen bör även underliggande konstruktioner vidare kontrolleras efter eventuella följskador.

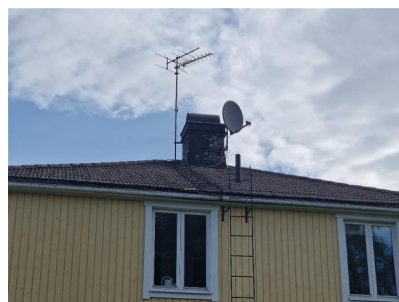
Utvändigt / Skorsten

Färgsläpp och frostsprängningar finns i skorstenen.

Detta kan leda till fukt- och frysskador i skorstenen.

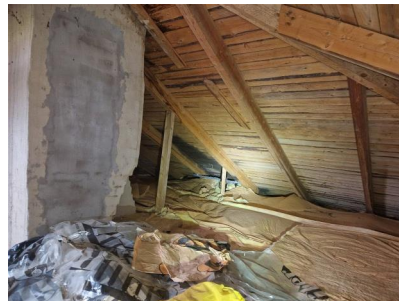
Utvändigt / Vind

Hela vinden är ej besiktningsbar pga att landgång saknas.

Vid kontroll av vinden har fuktvärden under kritisk fuktnivå för mikrobiell tillväxt uppmätts, dock finns mikrobiell påväxt på underlagstak. Ventilationsrör avslutas på vind.

Fuktkvoten i underlagstak/takbjälkar uppmättes till 9 %.

Den upptäckta mikrobiella påväxten på underlagstaket är ett tecken på att vinden har tillförts eller tillförs fukt inifrån bostaden. Observera att besiktning av bostadens ventilationssystem inte har ingått i uppdraget.

För att komma tillrätta med detta kan fukttilförseln inifrån bostaden behöva minskas. Det kan göras genom att ventilationen i bostaden förbättras (ex installera friskluftsventiler i boutrymmen och frånluftsfläktar i våtutrymmen) samt att eventuella otätheter i vindsbjälklaget (tak-/väggvinklar, taklucka med mera) tätas. Ventilationsröret som avslutas på vinden bör även ledas ut från huset. Läs Anticimex faktablad om oppvärmda vindsutrymmen för tips och råd.

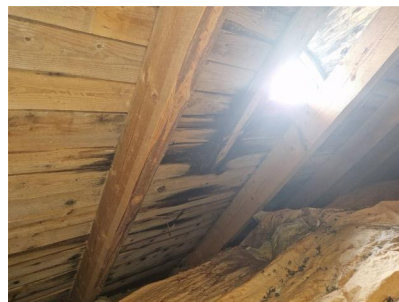
Fuktfläckar noterades underlagstaket kring takfönster och murstocken.

Se vidare "Utvändigt/Tak" angående rekommenderad åtgärd.

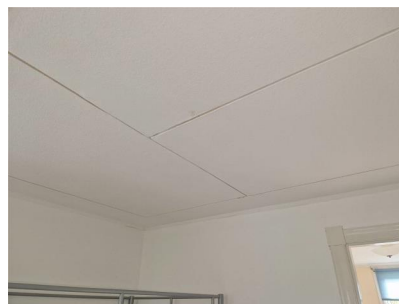
Övre plan / Sovrum 1

Fuktbläckar noterades i innertaket.

Se "Utvändigt / Tak" angående rekommenderas åtgärd.

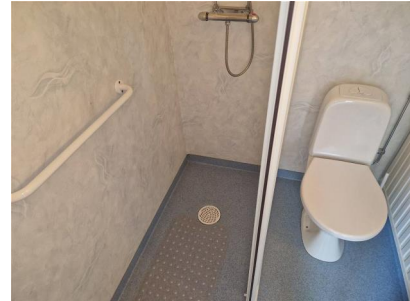
Övre plan / Dusch/Toalett

Våtutrymmet har äldre yt-/tätskikt.
Rör genomföringar finns i golv.
Tröskel finns intill duschzon.
Dåligt fall på golv.

Eftersom funktionen, som innebär att ytskiktet/tätskiktet ska vara vattentätt, är nedsatt finns en ökad risk att vatten tränger igenom ytskiktet/tätskiktet med vattenskador i omkringliggande konstruktioner som följd.
