# Besiktningsprotokoll

| Fastighetsbeteckning:<br>Gästis 21 | |
| Fastighetsadress:<br>Storgatan 89 | |

| Besiktningsdatum:<br>2025-01-24 | Protokollnummer:<br>68796988 |

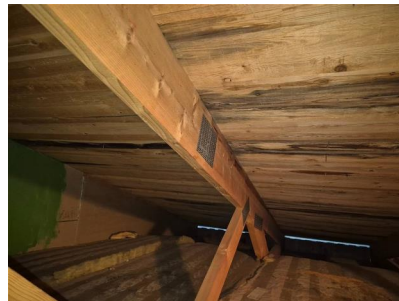
### Utvändigt / Vind

Vid kontroll av vinden uppmättes fuktvärden över kritisk fuktnivå för mikrobiell tillväxt i missfärgningar.

Fuktkvoten i missfärgningar uppmättes upp till 23 %.  
Riskgränsen är över 17%.

Vi rekommenderar en fördjupad undersökning av missfärgningar för att bedöma orsak, omfattning och åtgärd.
