Besiktningssprotokoll

Anticimex Försäkringsbesiktning i samarbete med Fastighetsbyrån

Fastighetsbeteckning: Tunnbrödet 4	
Fastighetsadress: Gräftågränd 41	
Postnummer: 831 71	Ort: Östersund

Besiktningdatum: 2025-01-22	Protokollnummer: 68795679
Temperatur: 6 °C	Väderlek: Snö
Tekniker: Mikael Persson	
E-post: mikael.persson@anticimex.se	
Kontor: Sundsvall	
Närvarande: Fastighetsägare

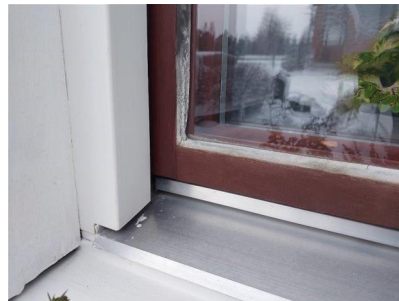
Utvändigt / Fönster

Isolerglas är äldre.

Befintliga fönster är äldre vilket betyder att tätningen mellan fönsterrutorna kan vara sämre. Detta kan leda till att missfärgning/imma kan uppstå mellan glasrutorna.

Fönster upplevs torra. Utför målning/underhåll.

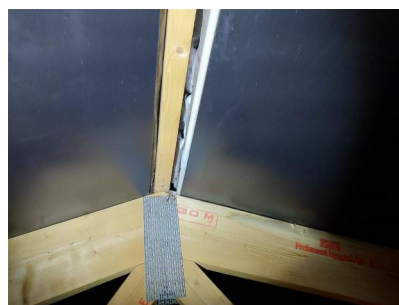
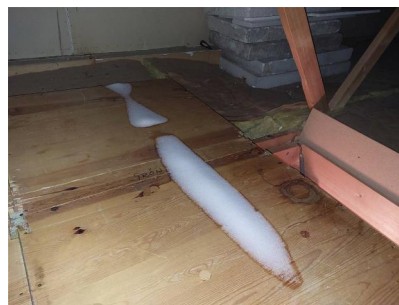
Utvändigt / Vind

Otätheter finns vidnock som lett till att snö tagit sig in. Mindre fuktfläckar på landgång samt på isoleringens översta skikt.

Risk finns att mer fukt tar sig in och orsakar fuktskador i huset. Kontakta takläggare för åtgärd.

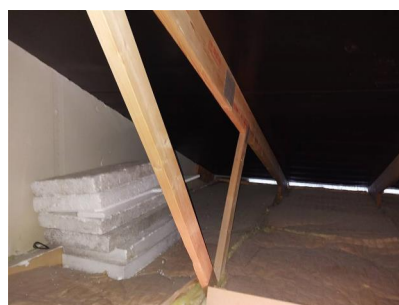
- ✓ Vid kontroll av vinden uppmättes fuktvärden under kritisk fuktnivå för mikrobiell tillväxt och en normal lukt upplevdes. Fuktkvoten i underlagstak/takbjälkar uppmättes till 11%.

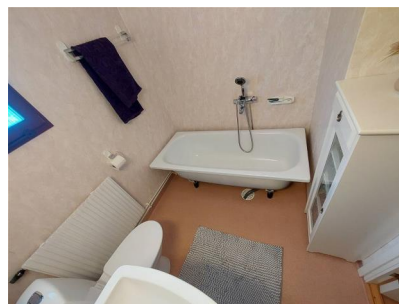
Övre plan / Badrum/Wc

⚠ Våtutrymmet har äldre yt-/tätskikt.
Rör genomföring i vägg i plats för bad.

Eftersom funktionen, som innebär att ytskiktet/tätskiktet ska vara vattentätt, kan vara nedsatt finns en ökad risk att vatten tränger igenom ytskiktet/tätskiktet med vattenskador i omkringliggande konstruktioner som följd.

Fuktindikering i utrymmet gav inga förhöjda fuktindikationer.

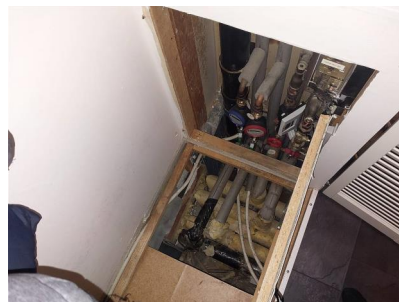
Entréplan / Entréhall

⚠ Rörslits saknar vattentät botten.

En rörslits ska ha en vattentät botten och vara försedd med skvallerrör. När det saknas ökar risken för att ett läckage inte upptäcks i tid. Det kan leda till fuktskador i omkringliggande konstruktioner.

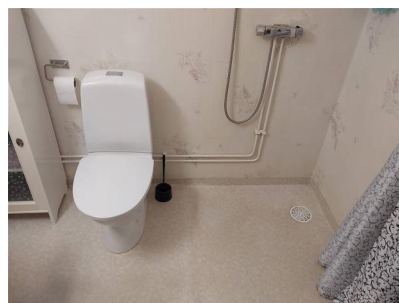
Entréplan / Dusch/Toalett

Våtutrymmet har äldre yt-/tätskikt.
Äldre golvbrunn.
Mindre mattsläpp i underkant väggmatta.
Golvbrunnen är placerad för nära vägg.

Eftersom funktionen, som innebär att ytskiktet/tätskiktet ska vara vattentätt, kan vara nedsatt finns en ökad risk att vatten tränger igenom ytskiktet/tätskiktet med vattenskador i omkringliggande konstruktioner som följd.

Fuktindikering i utrymmet gav inga förhöjda fuktindikationer.

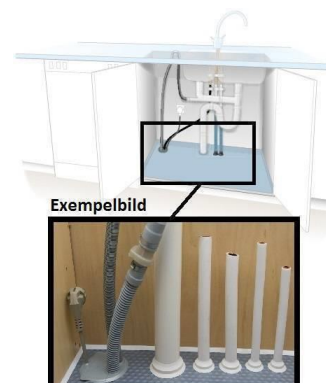
Entréplan / Kök

Fuktskydd saknas i diskbänkskåp.

Utan fuktskydd är det svårt att upptäcka läckage från rörledningar. Vatten kan då tränga in i omkringliggande konstruktioner och orsaka fuktskador.

För att upptäcka eventuella läckage, installera ett fuktskydd.

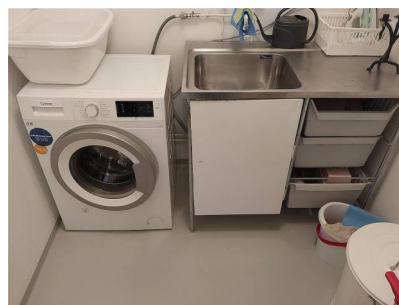
Entréplan / Tvättstuga

Våtutrymmet har äldre yt-/tätskikt.
Äldre golvbrunn.
Klämring ej i bottenläge.

Eftersom funktionen, som innebär att ytskiktet/tätskiktet ska vara vattentätt, kan vara nedsatt finns en ökad risk att vatten tränger igenom ytskiktet/tätskiktet med vattenskador i omkringliggande konstruktioner som följd.

Fuktindikering i utrymmet gav inga förhöjda fuktindikationer.

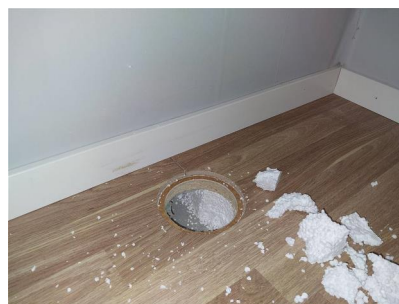
Entréplan / Allmänt

Vid kontroll av golvkonstruktion upplevdes normal lukt vid kontrollpunkt samt golv/väggvinkel.

Grundläggningen består av en betongplatta på mark utan underliggande isolering och med ett flytande golvspånskiva på en cellplastisolering. Fuktkvoten i lägenhetsavskiljande väggsyll uppmättes till 10%. Kontroll utförd under trappa.

Flytande golvkonstruktion och eventuella väggsyllar riskerar att drabbas av fuktskador på grund av naturlig fuktpåverkan om fuktskyddet är bristfälligt utfört alternativt saknas. Fuktvandring kan ske från marken genom betongen till organiskt material genom så kallad kapillärsugning och diffusion, vilket kan leda till skador med lukt av mikrobiell karaktär. Om väggsyllarna är tryckimpregnerade kan även en kemisk lukt förekomma.
