Matsbo 1:12

Matsbovägen 10

Uppdragsnummer	U4915
Besiktningsdatum	2025-01-22
Besiktningföretag	OBM Västmanland AB
Besiktningförrättare	Peter Olsson
Närvarande	—
Giltig till och med	2026-01-17

Byggnadsbeskrivning	Byggnadsår
Huset är ett 1-planshus grundlagd på kryppgrund.	1962
Till eller ombyggnad	Övrigt
Tillbyggt i etapper senast 1992	Bostaden normalt möblerad

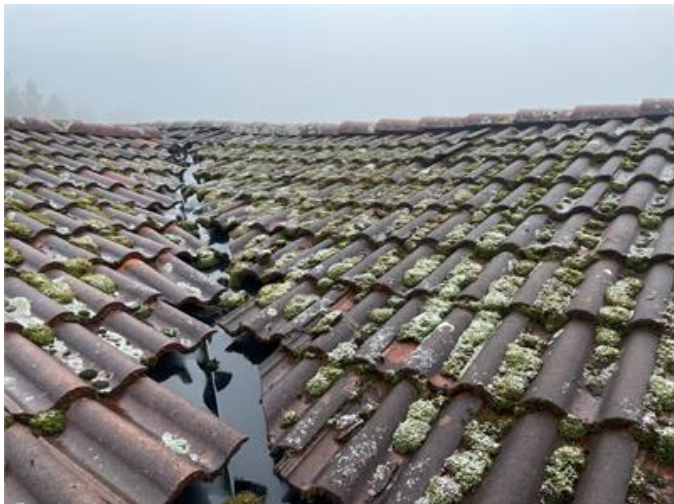
Tak på baksidan.

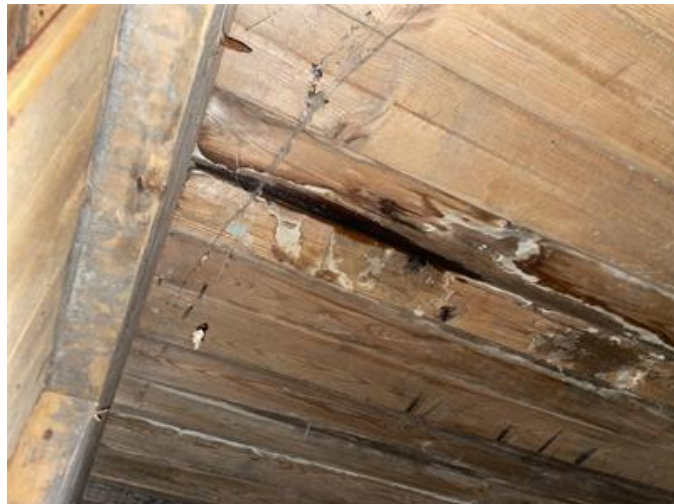
Besiktningresultat					
Bedömningsskala: 1 = Utan anmärkning, 2 = Påpekande, 3 = Bör åtgärdas, 4 = Ej besiktningbart					
Byggnadsdel	1	2	3	4	Anmärkning
Vind			X		Fuktgenomslag lokalt i tak panel
Bv					
Hall	X				
Vardagsrum	X				
Sovrum	X				
Klk	X				
Kök		X			Underlägg saknas under kyl/frys och diskbänk. Spis saknar tippskydd
Dusch		X			Bakfall lokalt på golv. Klämring aningen lös i golvbrunn. Äldre ytskikt, dragningar i hörn på väggmatta.
Grund				X	Lucka saknas. Se foto
Utvändigt					
Yttertak		X			Mossa förekommer på takpannor i varierande grad. Taklutning på tillbyggnaden understiger rekommenderad lutning för betongpannor. Se bilaga tak
Beslag/rännor		X			Överbleck saknas ovan fönster
Fönster/dörrar		X			Begynnande underhållsbehov
Fasad		X			Begynnande underhållsbehov
Sockel/mark		X			Färgsläpper . Små sprickor lokalt . Värmepump saknar vattenavledning

Vind med fuktgenomslag

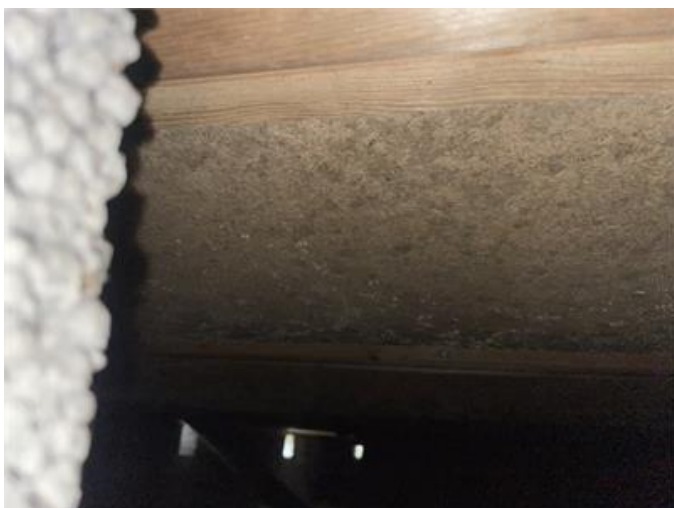
En kryppgrund är en riskkonstruktion med avseende på fukt- och mikrobiella skador. Indikationer på att skador förekommer har erhållits och en fortsatt teknisk undersökning rekommenderas därför. Se även info på protokollets sista sida Pos. 10.

Grund under sovrum

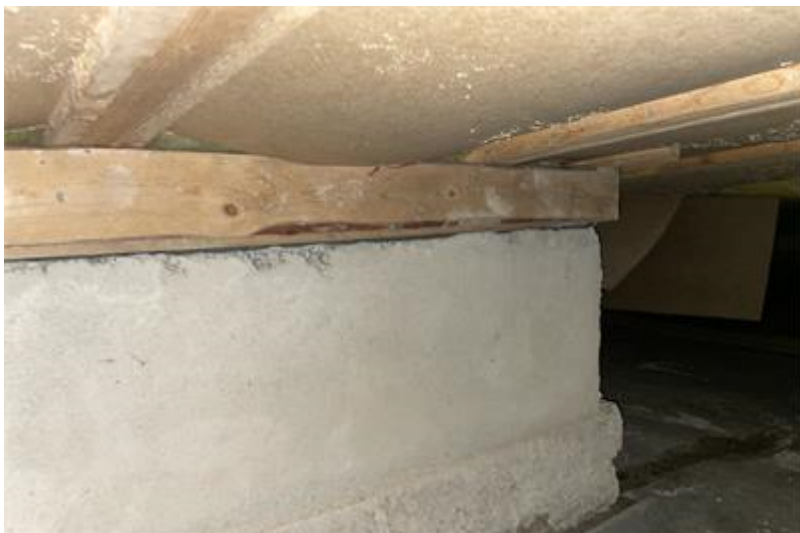
Fuktmätning i blindbotten utfördes via ventil på baksidan under duschrum. Fuktkvoten i blindbotten uppmättes till 18%. Det kan noteras en missfärgning lokalt på blindbotten som troligen är mikrobiell påväxt

Det kritiska gränsvärdet för mikrobiell tillväxt brukar anges till ca 15-17% fuktkvot (FK). Notera att stickprovsmässig undersökning är utförd samt att mätvärden normalt sett kan variera över årstiderna. För att säkert fastställa konstruktionens kondition och fuktstatus måste en mer omfattande undersökning utföras.
