# Besiktningsprotokoll

Anticimex Försäkringsbesiktning i samarbete med Fastighetsbyrån

| Fastighetsadress:<br>Händelövägen 28 | |

| Besiktningsdatum:<br>2025-01-24 | Protokollnummer:<br>68806558 |

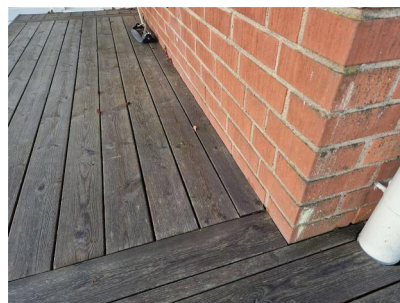
Altan ligger bitvis nära fasad.

Det innebär en ökad fuktbelastning mot fasaden.  
Se till att hålla smältvatten och snö borta från fasaden.

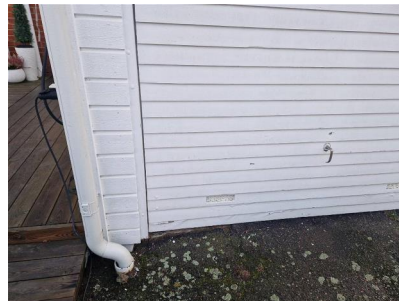
Färgsläpp förekommer på garageport.

Dessa bedöms inte ha lett till bakomliggande skador. Jag rekommenderar målning och underhåll.

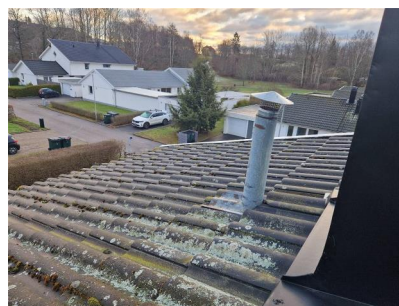
Några äldre plåtdetaljer på yttertaket är inte utbytta i samband med takrenoveringen. Mosspåväxt finns på takpannor.

Detta kan leda till fuktskador i bakomliggande konstruktioner, som till viss del redan inträffat.

Inläckage förekommer på vinden (se rubrik vind)

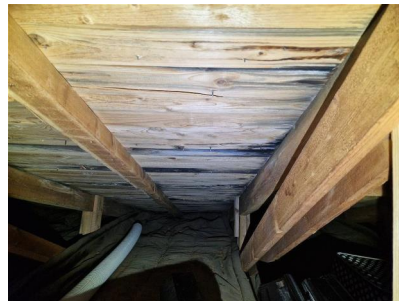
Underlagstaket har fuktfläckar.

Fuktfläckar beror på pågående läckage.

Mindre mängd mikrobiell påväxt finns på underlagstaket.

Fuktkvoten uppmättes till 16%.

Gränsen för mikrobiell tillväxt föreligger vid 17%.

Detta kan vara ett tecken på att vinden tillförs fukt inifrån bostaden. Observera att besiktning av bostadens ventilationssystem inte har ingått i uppdraget.

Vi rekommenderar kontakt med fackman och en fördjupad undersökning för att bedöma orsak och omfattning.

För att komma tillrätta med detta kan fukttillförseln inifrån bostaden behöva minskas. Det kan göras genom att ventilationen i bostaden förbättras samt att eventuella otätheter i vindsbjälklaget (tak-/väggvinklar, taklucka med mera) tätas. Läs Anticimex faktablad om ouppvärmda vindsutrymmen för tips och råd.

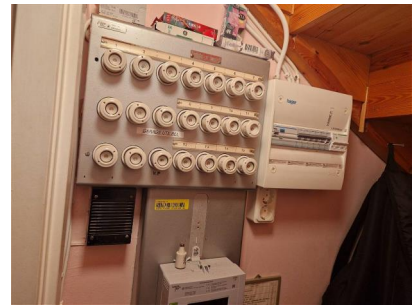
Jordfelsbrytare finns installerad vid el-centralen.

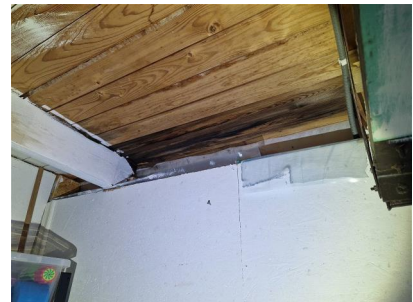
Fuktfläckar syns i undertak.

Vid besiktningen uppmättes inga förhöjda fuktvärden. Jag bedömer fuktfläckarna som äldre och att dessa inträffade innan papptaket lades om.

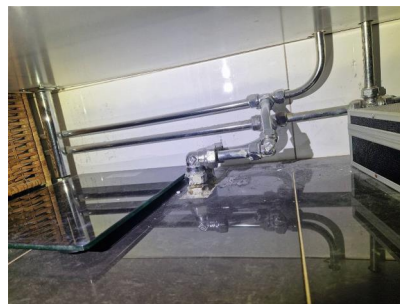
Rör genomföring finns i golv.

Rör genomföringar i golvet medför en ökad risk för att vatten tränger ner i omkringliggande konstruktioner och orsakar fuktskador.
