Utlåtande över ÖVERLÅTELSEBESIKTNING

Kristinehamn KRUSBÄRET 11
Bärstigen 13, 68152 Kristinehamn

Namn:	Dbö/ Anders Nordström
Uppdragsnummer	22014483-2025-006

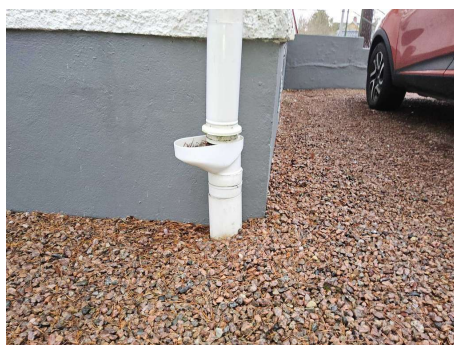
Marken sluttar mot grunden på vissa platser, läs vidare under punkt. 3 riskanalys

Marken sluttar mot grunden på vissa platser

Med anledning av att marken sluttar mot grund ställer detta högre krav på framför allt avledning av regnvatten från taket.

Ökad risk för att dagvatten kan tränga in under/i husgrunden och orsaka

ökad fuktbelastning på material som förvaras i utrymmet samt även på bjälklaget vilket kan leda till fukt, mögel och eller röt-relaterade skador.

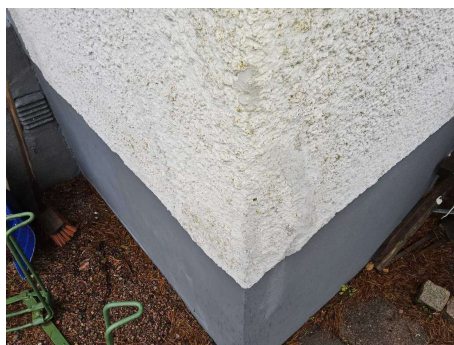
I-lagat sprickor i reveterad fasad

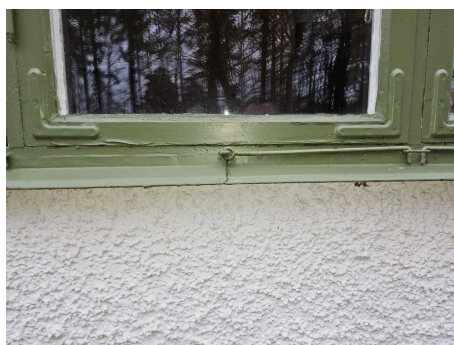
Färg-släpp, eftersatt underhåll

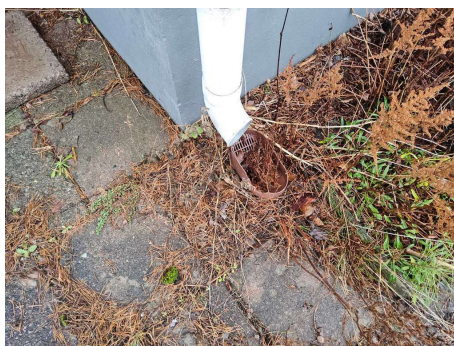
Stuprör mynnar ut vid sockel och är inte kopplat till dagvatten-ledning, läs vidare under punkt 3. riskanalys.

Stuprör är inte anslutet till dagvatten-ledning vilket medför en ökad fukt-belastning på marken, vilket kan underminera sediment i marken med sättning som följd.

Regn/tö-vatten från taket avger stora mängder vatten som mynnar ut från stuprör som avslutas intill huset (ovan mark), medför en ökad fukt-belastning i mark och runt grundmur/sockel som i sin tur kan leda till fuktrelaterade skador i husets grund och källarväggar.

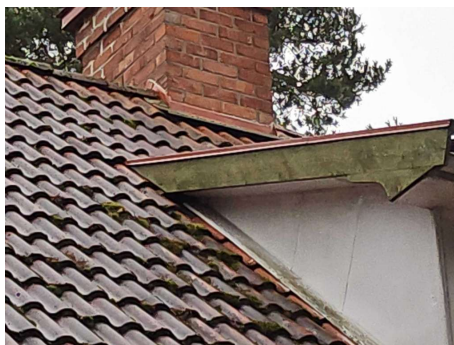
Äldre plåtbeslag runt rör-genomföringar är otäta mot takpannor, läs vidare under punkt 3. riskanalys

Mossa på takpannor, läs vidare under punkt 3. riskanalys.
För att inte frångå arbetsmiljöverkets föreskrifter är taket besiktigt från mark och fönster.

Plåtdetaljer, genomföringar har en begränsad livslängd och är otäta. Eftersom husets genomföringar är äldre har det ett minskat motstånd mot nederbörd. Detta i sin tur kan leda till fuktskador vidare ner i underliggande konstruktioner.

Moss-påväxt förekommer på takpannor, innebär en ökad risk för fukt-påverkan på underliggande konstruktioner och förkortad livslängd på takpannorna. Mossa kan hindra regn/smältvatten från att fritt rinna nedför pannor och vid häftig nederbörd kan vatten tränga uppåt mellan pannor.

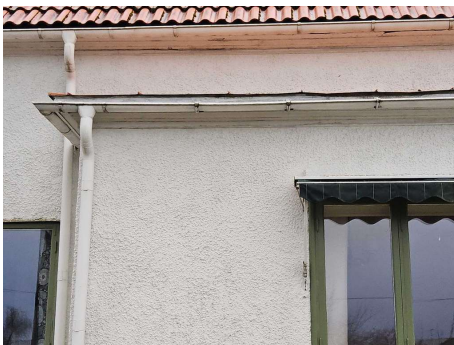
Burspråk	Äldre falsad plåt, läs vidare under punkt 3. riskanalys

Den äldre falsade plåten kan vara otät och orsaka in-läckage till bakomvarande konstruktioner

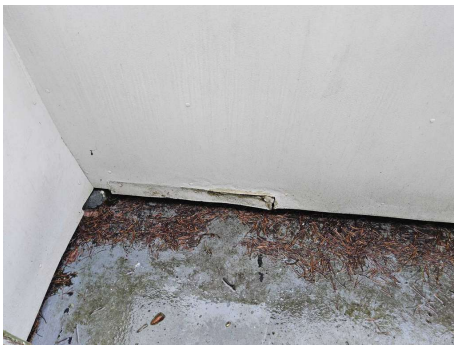
Skorsten	
Yttertak	--
Takfots-bräda	
Yttertak	--
Vindskivor	
Yttertak	--
Balkong	
Fasad	Balkong är öppen, murket virke i räcke, balkongen överstiger teknisk livslängd , läs vidare under punkt 3. riskanalys.

Underbyggda balkonger kan vara känsliga konstruktioner. Anslutningar, tex mot fasader och trösklar är känsliga punkter och bör kontrolleras noggrant och regelbundet. Otätheter i tätskiktet innebär risk för läckage och fuktskador (tex mögel och röta).

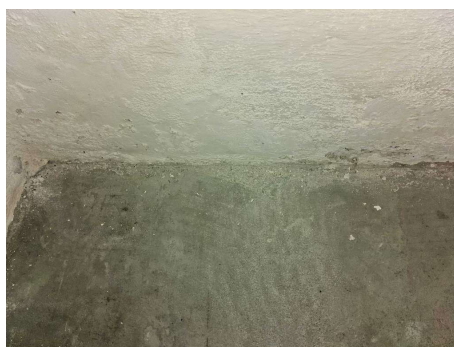
Förekommer rum/ utrymmen med puts och färgsläpp samt kalkutfällning från betongväggar, målade betonggolvet och -väggar med färgsläpp, sprickor i betongväggar, gjutjärnsbrunnar, övergång från pvc-rör till gjutjärnsstam, källare med betongplatta mot mark är en känd riskkonstruktion, läs vidare under punkt 3. riskanalys
