Besiktningssprotokoll

Fastighetsbeteckning: Tapetseraren 7	
Fastighetsadress: John Norlanders Gata 10	
Postnummer: 692 31	Ort: Kumla

Försäkringsbesiktning

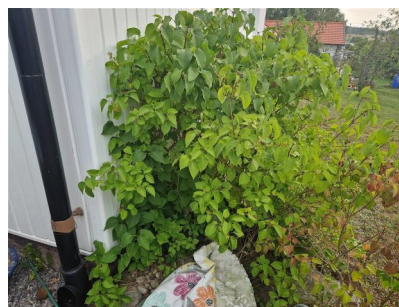
Växter finns i anslutning till byggnaden.

När det finns rabatter och växter nära byggnaden finns risk att fukt stannar kvar i väggarna. Detta kan i sin tur orsaka invändiga fuktskador. Växternas rötter kan också skada grundmuren och sätta dräneringsledningen ur funktion.

Området närmast huset rekommenderas att vara fritt från växtlighet.

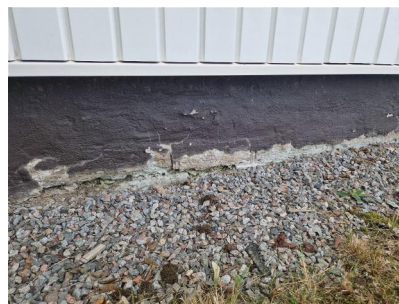
Sprickor/putssläpp förekommer.

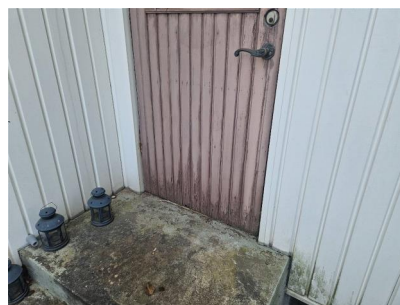
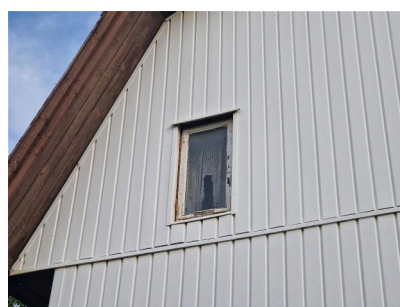
Dörr och fönster är i behov av målning/underhåll.

Träkonstruktioner där målningsbehov finns riskerar att få fukt- och rötskador på grund av sämre vattenavvisande förmåga.

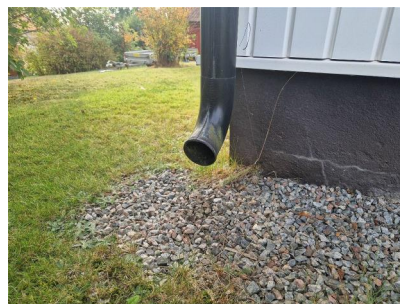
Stuprör avslutas ovan mark lokalt.

Stuprör som avslutas intill husliv (ovan mark) kan medföra en ökad fuktbelastning på grundmur/sockel med fuktrelaterade skador som följd.

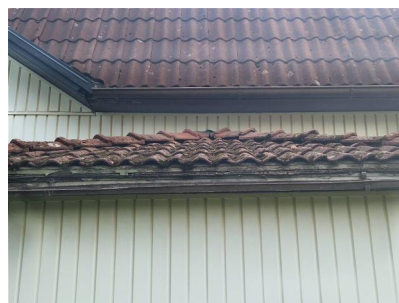
Yttertaket är äldre.

Takpannor, plåtdetaljer och underlagspapp har enligt vår bedömning en begränsad livslängd. Eftersom husets taktäckning är äldre har det ett minskat motstånd mot vatteninträngning. Detta kan i sin tur leda till fuktskador på träläkt och vidare ner i underliggande konstruktioner.

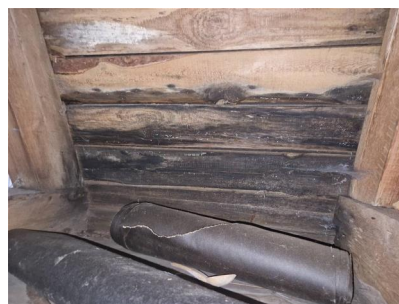
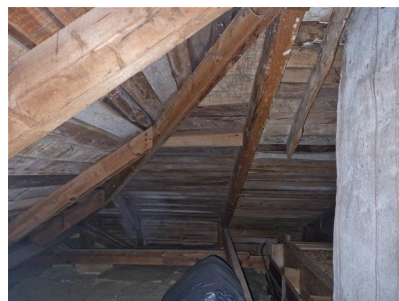
Mikrobiell påväxt finns på underlagstaket.

Detta kan vara ett tecken på att vinden tillförs fukt inifrån bostaden. Observera att besiktning av bostadens ventilationssystem inte har ingått i uppdraget.

Vid kontroll av vindarna uppmättes fuktvärden under kritisk fuktnivå för mikrobiell tillväxt och en normal lukt upplevdes.

Fuktkvoten i underlagstak/takbjälkar uppmättes till 11 %.

För att komma tillrätta med detta kan fuktillförseln inifrån bostaden behöva minskas. Det kan göras genom att ventilationen i bostaden förbättras samt att eventuella otätheter i vindsbjälklaget (tak-/väggvinklar, taklucka med mera) tätas. Läs Anticimex faktablad om uppvärmda vindsutrymmen för tips och råd.

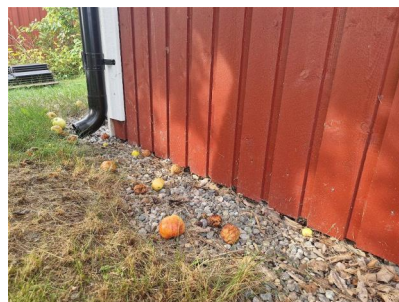
Avståndet mellan fasadbeklädnaden och marken är inte tillräckligt.

Eftersom fasadbeklädnaden avslutas för nära mark finns risk för att fukt från marken suggs upp i fasadpanelens nederkant. Detta kan orsaka fuktrelaterade skador i fasadbeklädnaden och bakomliggande konstruktioner.

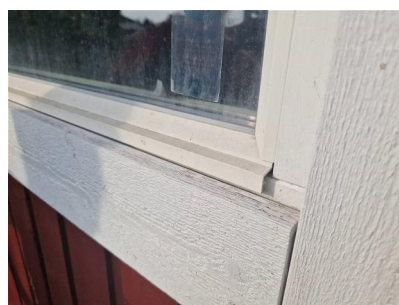
Fönsterbleck avslutas kort över fönsterfoder.

Detta medför en ökad risk för att vatten kan rinna in och orsaka fuktrelaterade skador i omkringliggande konstruktioner.

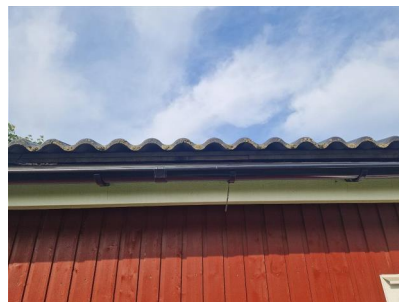
Takfotsplåtar saknas.

Detta kan leda till fuktskador i omkringliggande konstruktioner.

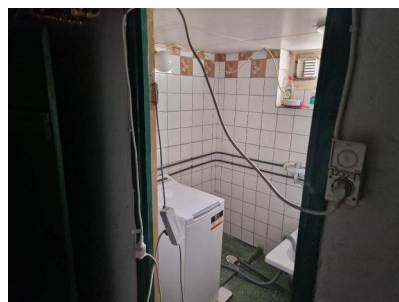
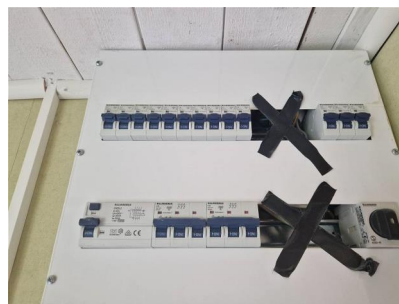
Delar av elanläggningen i huset är äldre.

- Gruppförteckning saknas på elcentralen.

Äldre elanläggningar och elkablar är en säkerhetsrisk som kan orsaka både personskador och brand.

Kontakta en elektriker för kontroll och åtgärd.

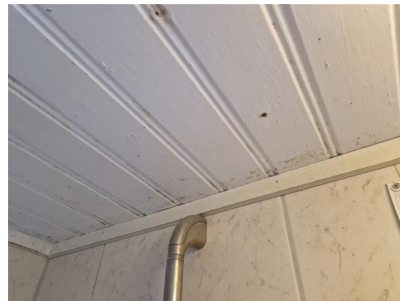
Utrymmet är i behov av renovering.

- Mikrobiell påväxt förekommer i tak.

Renovering av utrymmet rekommenderas. Kontakta en behörig våtrumsentreprenör för en renovering. I samband med renoveringen bör omkringliggande konstruktioner kontrolleras för att upptäcka eventuella följskador.

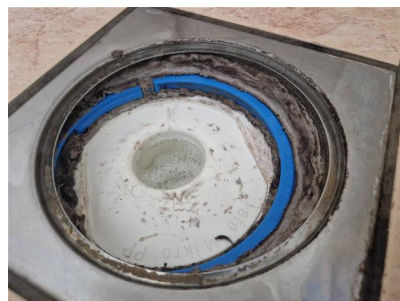
Tätskikt är felmonterat i golvbrunnen.

När tätskikt är felmonterat i golvbrunnen innebär det risk för fuktskador. Vatten kan tränga ner i omkringliggande konstruktioner med fuktrelaterade skador som följd.
