# Besiktningssprotokoll

Anticimex Försäkringsbesiktning i samarbete med Fastighetsbyrån

Fastighetsbeteckning: Hjälpared 3:22	
Fastighetsadress: Granbacken 8	
Postnummer: 434 99	Ort: Kungsbacka

Besiktningdatum: 2024-11-27	Protokollnummer: 68689391
Temperatur: 7 °C	Väderlek: Regn
Tekniker: Lars Kullenstein	
E-post: Lars.Kullenstein@anticimex.se	
Kontor: Göteborg	
Närvarande: Fastighetsägare

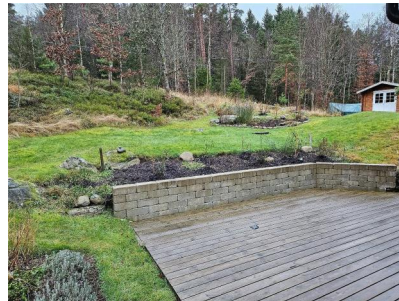
Marken lutar mot huset.

Detta innebär en ökad fuktbelastning mot grunden vilket i sin tur kan orsaka fuktskador i huset.

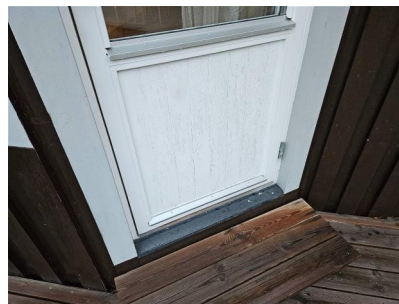
Dörr är i behov av målning/underhåll.

Dörrar där målningsbehov finns riskerar att få fukt- och rötskador på grund av sämre vattenavvisande förmåga.

För att öka livslängden på dörr rekommenderas målning och underhåll.

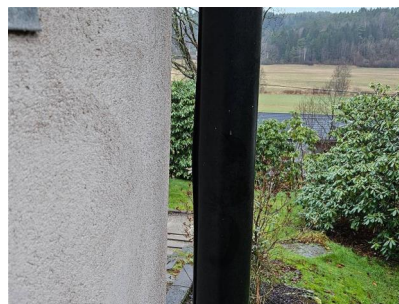
Fals på stuprör vänd mot fasad, frostsprängning förekommer på fals.

När stuprören är monterade med falsen vänd mot fasad ökar risken för fuktskador på fasad och sockel vid ett eventuellt läckage.

För att undvika skador på fasad/sockel kan man med fördel vända stuprörens fals ut från fasad.”

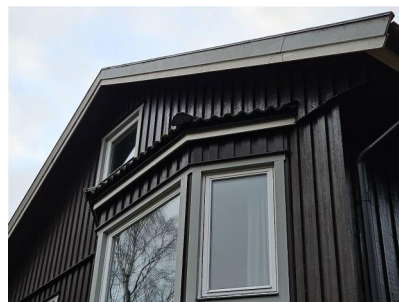
Hängränna saknas.

Montage rekommenderas.

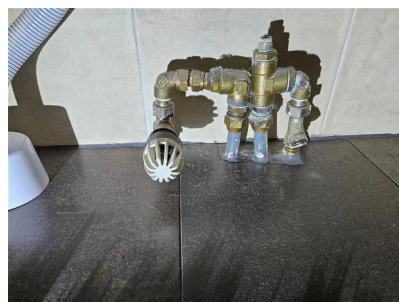
- ⚠ Rör genomföring finns i golv.

När rör genomföringar finns i golv är det inte fackmässigt\* utfört. Rör genomföringar i golv medför en ökad risk för att vatten tränger ner i omkringliggande konstruktioner och orsakar fuktskador. \*Fackmässigt utförande innebär att arbetet ska utföras enligt Boverkets byggregler, gällande branschregler samt monteringsanvisningar för samtliga material. Om dessa regler och anvisningar inte följs och en skada inträffar riskerar man att få en nedsatt eller utebliven skadeersättning från sitt försäkringsbolag (villahem).

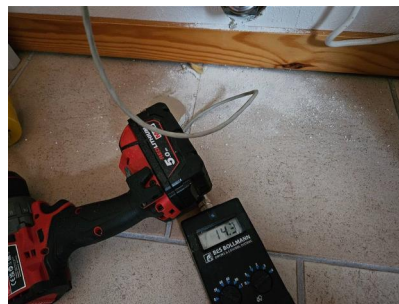
Vid kontroll av konstruktion uppmättes fuktvärden under kritisk nivå för mikrobiell tillväxt och normal lukt upplevdes.

Provhål togs i golv/väggvinkel mot påreglad och isolerad källaryttvägg i allrum.

Fuktkvoten uppmättes till 14,3 % FK.

Befintlig påreglad vägg och eventuella väggsyllar riskerar att drabbas av fuktskador på grund av naturlig fuktpåverkan. Detta i sin tur kan leda till mikrobiella skador (angrepp av mikroorganismer) som kan resultera i att mikrobiell lukt sprids till boendemiljön. Om regler/syllar är tryckimpregnerade kan även en kemisk lukt förekomma.

Eftersom källarens utvändiga fuktskydd (dagvattenssystem, dräneringssystem samt fuktskydd utvändigt källaryttväggarna) är äldre än 20 år, vilket betraktas som dessa delars genomsnittliga tekniska livslängd, så kan systemet ha nedsatt funktion.

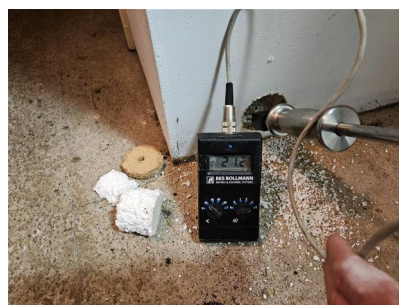
Fuktkontroll av väggsyllar.

Vid kontroll av väggsyllar uppmättes fuktvärden över kritisk fuktnivå för mikrobiell tillväxt och mikrobiell lukt upplevdes.

Fuktkvoten uppmättes till 21,2 % FK.

Vi rekommenderar en fördjupad undersökning för att bedöma orsak och omfattning.

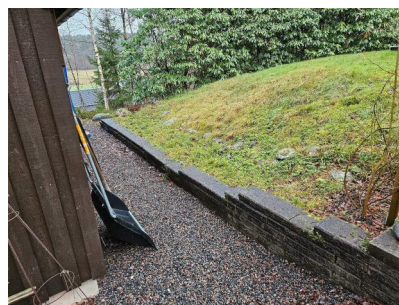
Marken lutar mot garaget.

Detta innebär en ökad fuktbelastning mot grunden vilket i sin tur kan orsaka fuktskador i garaget.

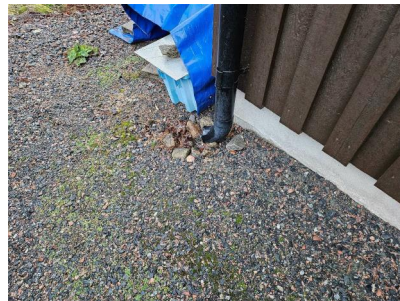
Stuprör är inte anslutet till markledning.

Stuprör som inte är anslutet till markledning kan medföra en ökad fuktbelastning på grundmur/sockel som i sin tur kan leda till fuktrelaterade skador.

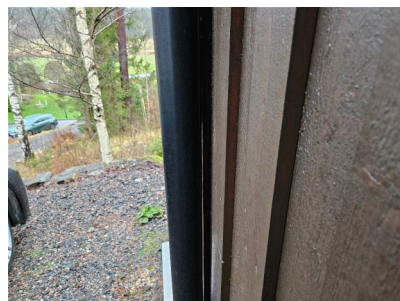
Fals på stuprör vänd mot fasad.

Falsen på stuprören kan med fördel vändas ut från fasaden för att lättare se om röret blivit skadat efter vinterns påfrestningar samt för att undvika skador på fasad vid ett eventuellt läckage.

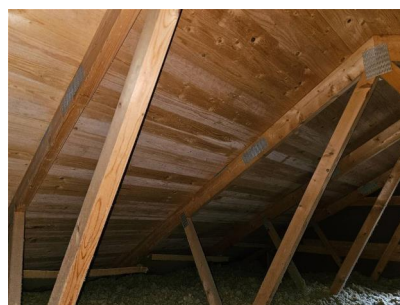
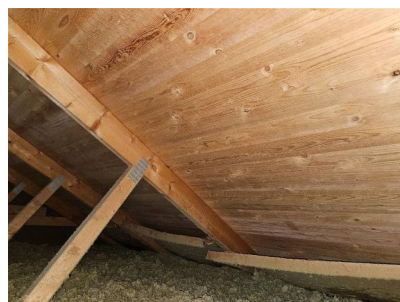
Mikrobiell påväxt finns på underlagstaket.

Detta kan vara ett tecken på att vinden tillförs fukt inifrån garaget. Observera att besiktning av garagets ventilationssystem inte har ingått i uppdraget.

För att komma tillrätta med detta kan fukttillförseln inifrån garaget behöva minskas. Det kan göras genom att ventilationen i garaget förbättras samt att eventuella otätheter i vindsbjälklaget (tak-/väggvinklar, taklucka med mera) tätas. Läs Anticimex faktablad om oppvärmda vindsutrymmen för tips och råd.
