Besiktningssprotokoll

Anticimex Försäkringsbesiktning i samarbete med Fastighetsbyrån

Fastighetsbeteckning: Rosenbusken 2	
Fastighetsadress: Lispundgatan 4	
Postnummer: 587 39	Ort: Linköping

Besiktningdatum: 2024-12-18	Protokollnummer: 68742956
Temperatur: 3 °C	Väderlek: Regn
Tekniker: Anders Strid	
E-post: anders.strid@anticimex.se	
Kontor: Linköping	
Närvarande: Endast besiktningstekniker.

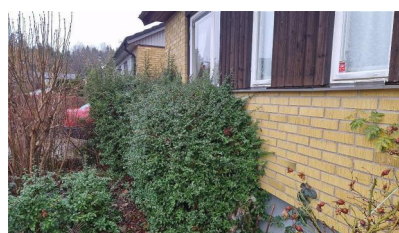
Växter finns i anslutning till byggnaden.

När det finns rabatter och växter nära byggnaden finns risk att fukt stannar kvar i väggarna. Detta kan i sin tur orsaka invändiga fuktskador. Växternas rötter kan också skada grundmuren och sätta dräneringsledningen ur funktion.

Området närmast huset rekommenderas att vara fritt från växtlighet.

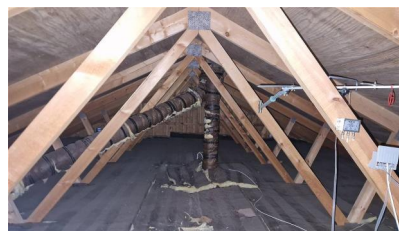
Vid kontroll av vinden uppmättes fuktvärden under kritisk fuktnivå för mikrobiell tillväxt. Fuktkvoten i underlagstak/takbjälkar uppmättes till 7 %.

Risken för mikrobiell tillväxt föreligger om fuktkvoten överstiger 17%.

Underlagstaket av plywood har färgförändringar vilket är vanligt för denna typ av underlagstak.

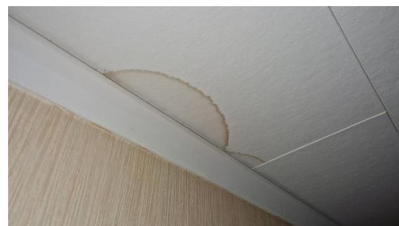
Fläckar noteras i tak
Inga förhöjda fuktvärden noteras vid besiktningen i området.
På vinden över nämnda område noteras inget vatten.
Bedömningen vid besiktningen är att det kan vara gnagare som skapat fläckarna.

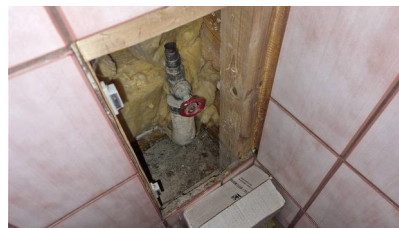
Vid kontroll av konstruktion uppmättes fuktvärden under kritisk nivå för mikrobiell tillväxt och normal lukt upplevdes.

Grundläggningen består av en betongplatta på mark utan underliggande isolering och ett flytande golv.

Fuktkvoten uppmättes till 14 % i regel mot betonggolvet via lucka i dusch/bastu del.

Flytande golvkonstruktion och eventuella väggsyllar riskerar att drabbas av fuktskador på grund av naturlig fuktpåverkan om fuktskyddet är bristfälligt utfört alternativt saknas. Fuktvandring kan ske från marken genom betongen till organiskt material genom så kallad kapillärsugning och diffusion, vilket kan leda till skador med lukt av mikrobiell karaktär. Om väggsyllarna är tryckimpregnerade kan även en kemisk lukt förekomma.

Limmad plastmatta förekommer på betongplattan.

Plastmattan kan släppa från underlaget beroende på naturlig fuktpåverkan från marken. Skulle så ske kan även en kemisk lukt uppstå från lim/golvmatte.

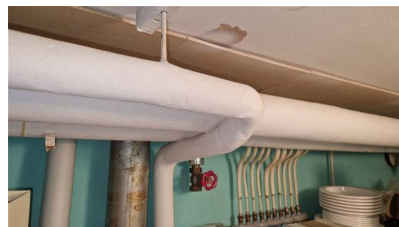
Fläck noteras i tak under badrum. Om den är äldre är ej konstaterat vid besiktning. Vid en renovering av badrummet som ligger över förrådet är det lämpligt att byta även avloppsröret från golvbrunnen fram till synligt rör i förrådet.

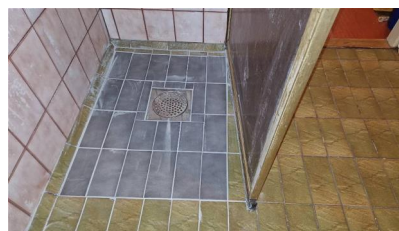
Våtutrymmet har äldre tätskit/ytskikt.

Eftersom funktionen, som innebär att ytskiktet/tätskiktet ska vara vattentätt, kan vara nedsatt finns en ökad risk att vatten tränger igenom ytskiktet/tätskiktet med vattenskador i omkringliggande konstruktioner som följd.

Rörgenomföring i plats för dusch.

Golvbrunn utbytt senare år.

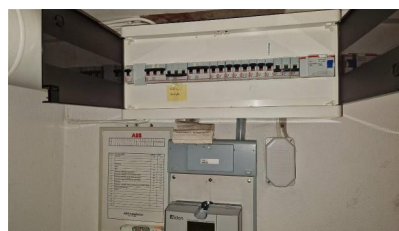
El-centralen har jordfelsbrytare.

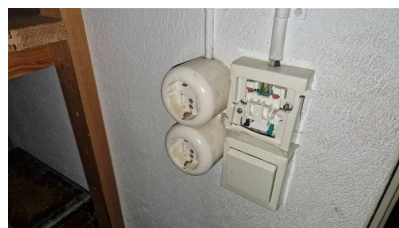
Brytare med skadat hölje
