Morkarlby 263:2

Mellan-Selbäck 313

| Besiktningsdatum | 2025-01-27 |
| Besiktningsföretag | OBM Besiktning i Dalarna AB |

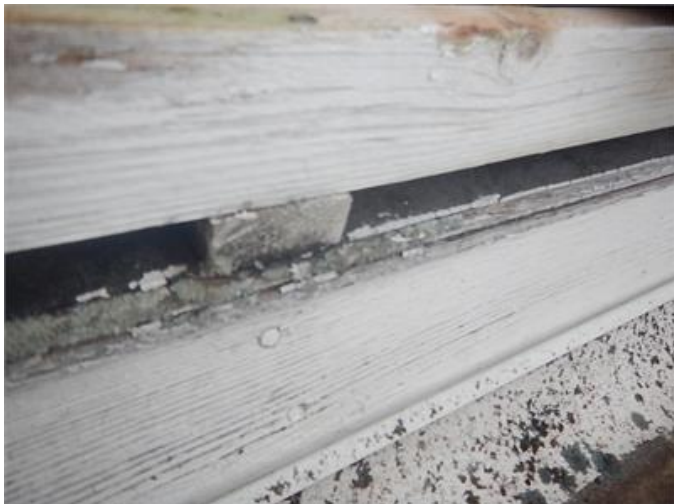
| Besiktningsresultat | | | | | |
|---|---|---|---|---|---|
| | | | x | | Via balkong noteras bla, följande:<br>-Inga takfotsplåtar finns monterade.<br>-Vindskiveplåt saknas i synlig del mot balkongen.<br>-Vindskivor finns ej på balkongen. |

Takfotsplåt ej monterad.

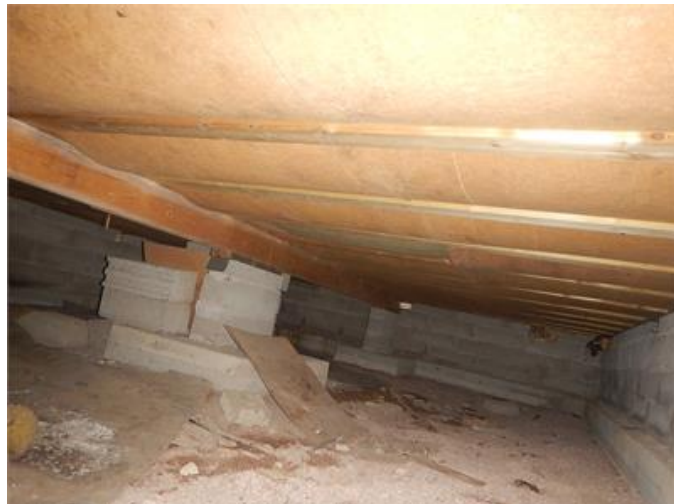
-Mikrobiell påväxt på blindbotten.

Mikrobiell påväxt på blindbotten i krypgrundsdel.

Vid konstruktionskontroll som utfördes via grundens krypbara delar uppmättes fuktvärden över kritisk gräns och mikrobiell påväxt noteras på blindbotten.

Fuktkvoten uppmättes till mellan 16-22% (fk) i blindbotten.

Det kritiska gränsvärdet för mikrobiell tillväxt brukar anges till ca 15-17% fuktkvot (FK).

Åtgärder bör därför utföras i utrymmet.

För att säkert fastställa grundens funktion och golvbjälklagets kondition krävs alltid en fortsatt teknisk undersökning. Se även protokollets näst sista sida Pos. 10.

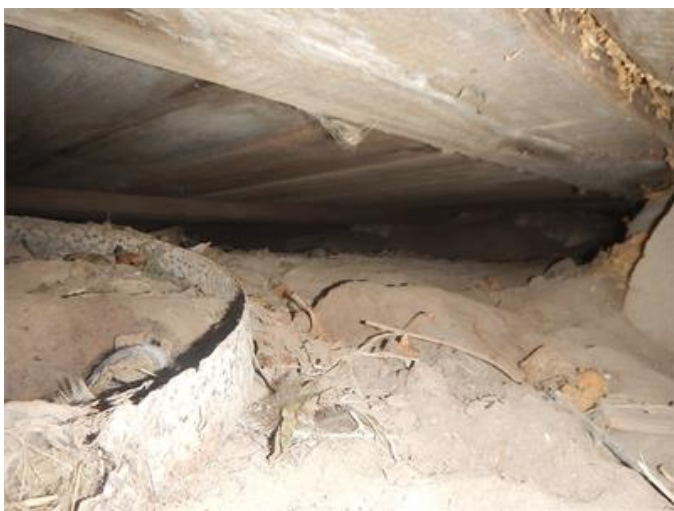
Vy över torpargrundsdel.

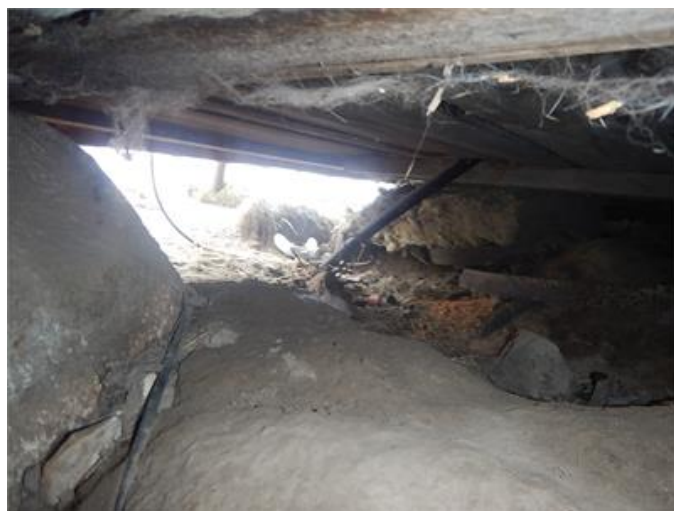
| Besiktningsresultat | | | | | |
|---|---|---|---|---|---|
| Sockel | | x | | | Sockel är delvis otät och att sättningar noteras. |

Otäthet i grundmur.

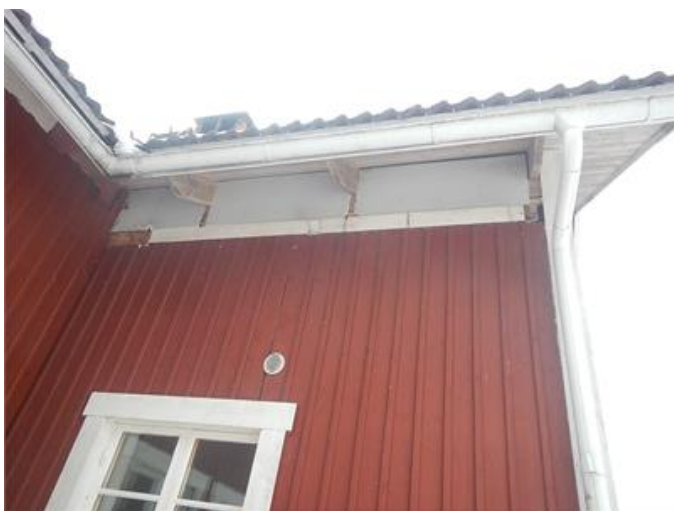
| Besiktningsresultat | | | | | |
|---|---|---|---|---|---|
| Fasad | | x | | | -Utvändigt målade ytor av trä har generellt underhållsbehov.<br>-Fasaden är delvis ej färdigställd och mindre del består av gipsskiva, vilket bör kontrolleras/åtgärdas. |

Fasaddel som består av gipsskiva.
