**Fastighetsuppgifter**

Norrbyvret 1:29

Norrbyvretsvägen 1A

| Uppdragsnummer | A31371 |

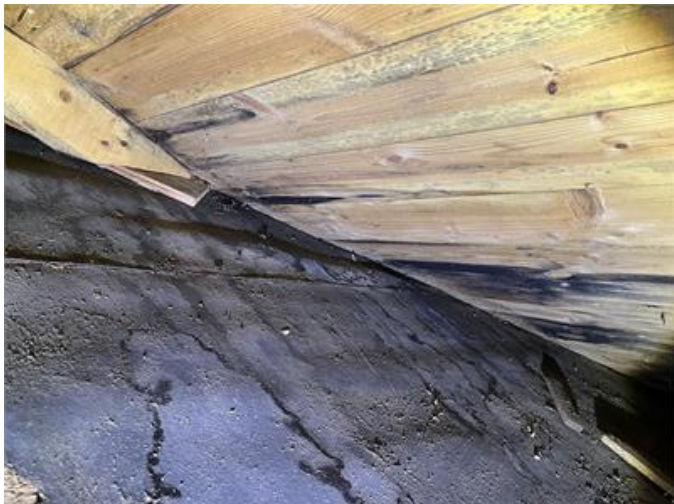
| <b>Besiktningresultat</b> | | | | | |
|---|---|---|---|---|--|
| <b>Vind</b> | | | X | | Fuktfläckar med förhöjda fuktindikationer noterades på yttertakets insida nedan rännal, orsak och omfattning bör fastställas. |

Fuktfläckar med förhöjda fuktindikationer noterades på yttertakets insida nedan rännal i vindsutrymmet, orsak och omfattning bör fastställas.
