Besiktningssprotokoll

Anticimex Försäkringsbesiktning i samarbete med Fastighetsbyrån

Fastighetsbeteckning: Täng 2:75	
Fastighetsadress: Domarvägen 19	
Postnummer: 836 94	Ort: Ås

Försäkringsbesiktning

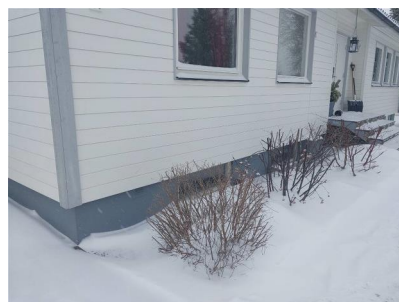
Utvändigt / Markförhållanden

Växter finns i anslutning till grundmur.

När det finns rabatter och växter nära grundmuren finns risk att fukt stannar kvar i väggarna. Detta kan i sin tur orsaka invändiga fuktskador. Växternas rötter kan också skada grundmuren och sätta dräneringsledningen ur funktion.

Området närmast huset rekommenderas att vara fritt från växtlighet.

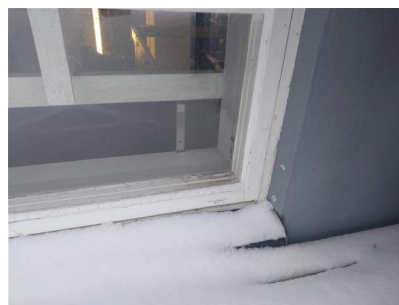
Utvändigt / Fönster

Vissa fönster är i behov av målning/underhåll.

För att öka livslängden på fönster rekommenderas målning och underhåll.

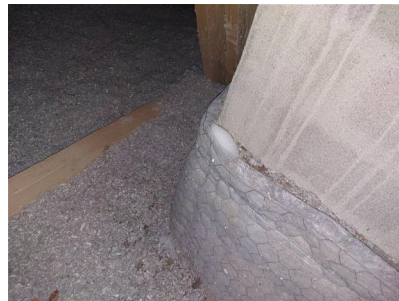
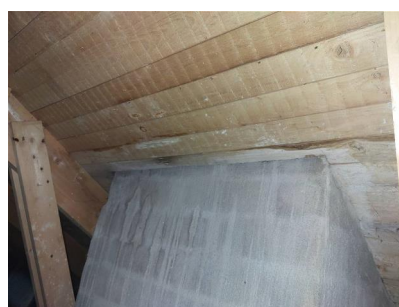
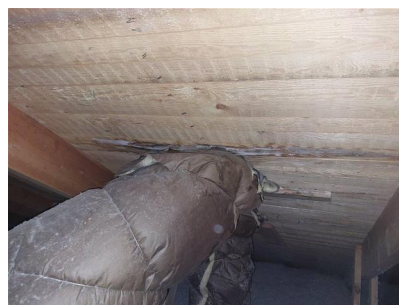
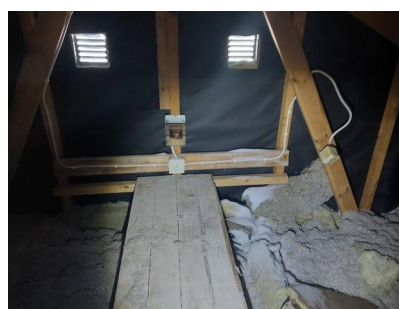
Utvändigt / Vind

Yttertaket är original och lokalt vid genomföringar finns fuktfläckar och förhöjda fuktvärden uppmätta. Övriga delar av underlagstaket är i ett fint skick. Jag rekommenderar att kontakta tak entreprenör för kontroll och åtgärdsförslag.

Underlagstaket har fuktfläckar lokalt vid genomföringar och snö har drivit in vid skorsten och genom ventil på gavelspets.

Lokalt på fuktfläckarna uppmäts 21% i fuktkvot vilket tyder på ett pågående läckage.

Vi rekommenderar kontakt med tak entreprenör för kontroll och åtgärdsförslag.

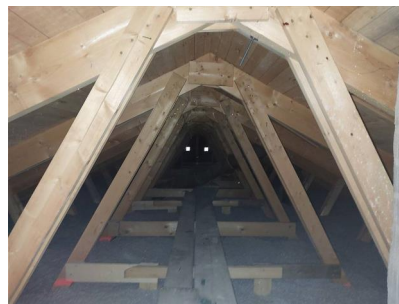
Vid kontroll av vinden uppmättes fuktvärden under kritisk fuktnivå för mikrobiell tillväxt och en normal lukt upplevdes. Fuktkvoten i underlagstak/takbjälkar uppmättes till 12%.

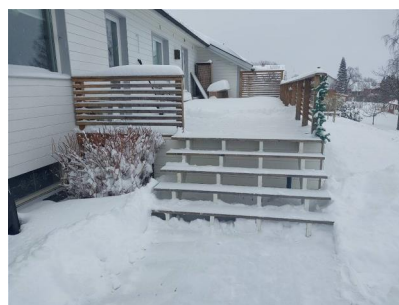
Utvändigt / Altan

Altan var snötäckt vid besiktningen.

Då altan var snötäckt vid besiktningstillfället kunde inte besiktning genomföras.

Vi rekommenderar en kompletterande besiktning när altan är fri från snö.

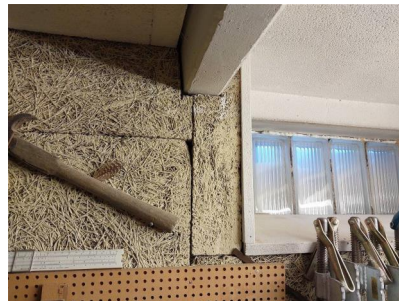
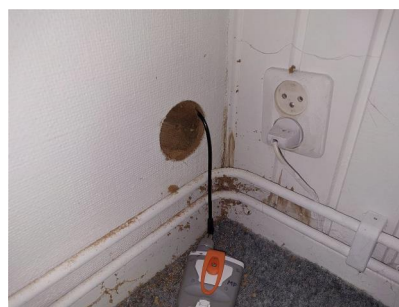
Källarplan / Allmänt

Källaren består i stor del av betong och lättbetong men vissa ytterväggar är invändigt isolerade med mineralull och klädda med panel eller gips. Denna konstruktion är en riskkonstruktion. Vid kontrollpunkter uppmättes fuktvärden under gränsvärden för mikrobiell tillväxt dock upplevs en avvikande doft i sovrum 1. Träpanelen vid provhålet är missfärgad (fuktfläck) och jag misstänker att bakomliggande trä läkt är träskyddsbehandlad. Träskyddsbehandlat virke i en fuktig miljö kan avge en avvikande doft.

Vid kontroll av väggkonstruktion uppmättes fuktvärden under kritisk nivå för mikrobiell tillväxt dock kunde avvikande lukt och fuktfläckar noteras vid kontrollpunkt i sovrum 1.

Källargrundmurar med påreglade isolerade ytterväggar. Denna konstruktion får ofta skador på grund av naturlig fuktvandring. Fuktkvoten uppmättes till 12% och den relativa fuktigheten uppmättes till 60%. I verkstadsdel under garage sitter det träreglar och cementslammad träfiberskiva på vägg.

Kontroller utförda i sovrum 1 och verkstad.

Vi rekommenderar en fördjupad undersökning för att bedöma orsak och omfattning. Det är viktigt att tänka på att denna rekommendation om fördjupad undersökning gäller hela källarplanet där dessa konstruktioner förekommer.

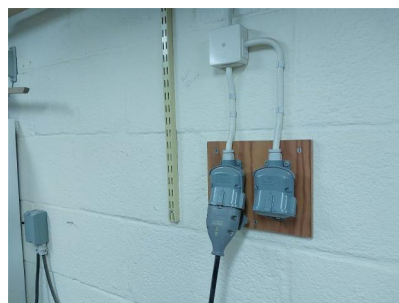
Källarplan / Verkstad 1&2

- 🔍 3-fasuttag i metall finns.

Denna typ av uttag tillverkas inte längre då de anses medföra en stor risk för personskada.

Kontakta en elektriker för kontroll och åtgärd.

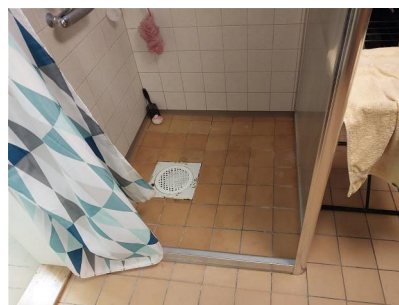
Källarplan / Tvättstuga/dusch

- ⚠ Våtutrymmet har äldre yt-/tätskikt.
Rostiga gjutjärnsbrunnar.

Eftersom funktionen, som innebär att ytskiktet/tätskiktet ska vara vattentätt, kan vara nedsatt samt övrigt noterat ovan finns en ökad risk att vatten tränger igenom ytskiktet/tätskiktet med vattenskador i omkringliggande konstruktioner som följd.

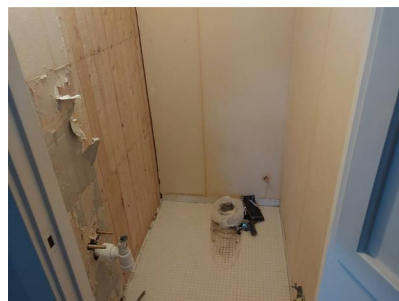
Entréplan / Toalett

Renovering pågår.

På grund av renoveringen har besiktningen inte kunnat genomföras.

Vi rekommenderar en kompletterande besiktning när renoveringen är klar.

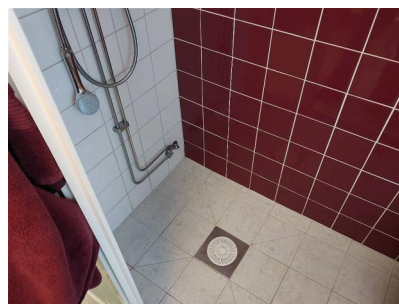
Entréplan / Dusch/Toalett

Våtutrymmet har äldre yt-/tätskikt.

Rostig gjutjärnsbrunn.

Rör genomföring i plats för dusch.

Sprickor och bomljud på klinker i plats för dusch.

Eftersom funktionen, som innebär att ytskiktet/tätskiktet ska vara vattentätt, kan vara nedsatt finns en ökad risk att vatten tränger igenom ytskiktet/tätskiktet med vattensador i omkringliggande konstruktioner som följd.

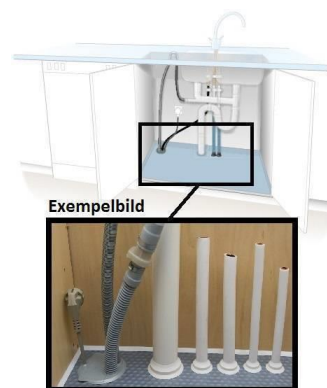
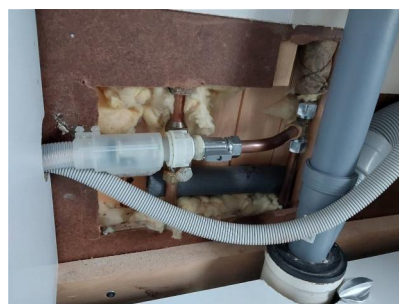
Entréplan / Kök

⚠ Fuktskydd saknas i diskbänksskåp.
Rörslits saknar vattentät botten.

Utän fuktskydd är det svårt att upptäcka läckage från rörledningar. Vatten kan då tränga in i omkringliggande konstruktioner och orsaka fuktskador.

För att upptäcka eventuella läckage, installera ett fuktskydd.
