Vidön 1:126

Norra Killingvägen 16

**Besiktningssuppgifter**

Uppdragsnummer	SP25015
Besiktningsdatum	2025-01-21
Besiktningföretag	OBM i Karlstad AB
Besiktningförrättare	Per Rindberg
Närvarande	Säljare
Giltig till och med	2026-01-21

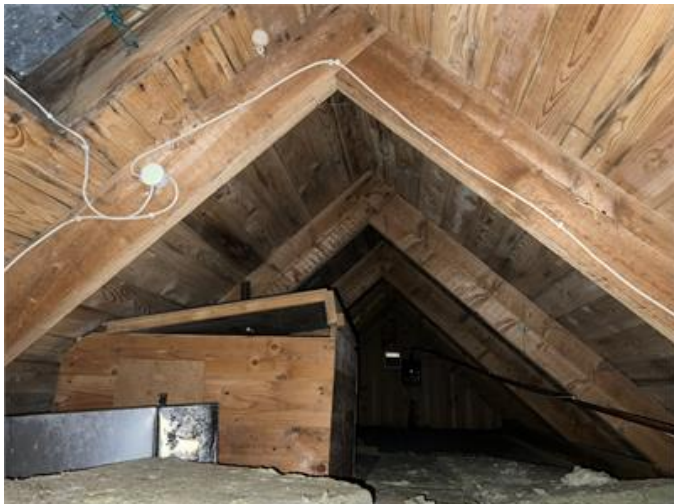
Besiktningresultat					
Bedömningsskala: 1 = Utan anmärkning, 2 = Påpekande, 3 = Bör åtgärdas, 4 = Ej besiktningsbart					
Byggnadsdel	1	2	3	4	Anmärkning
Nockvind		X			Mikrobiell påväxt förekommer delvis på underlagstakets undersida, vilket bör kontrolleras regelbundet och åtgärdas i erforderlig omfattning om så anses nödvändigt.
			X		Läckage förekommer lokalt i yttertak invid skorsten och på fasad vid infästning av elkabel, åtgärdsbehov föreligger.
Invändigt					
Övre plan					
Hall	X				
Sovrum 1	X				
Klädkammare	X				
WC		X			Klinkers förekommer på träbjälklag, vilket medför risk för sprickbildning, se därför info på protokollets sista sida pos. 13.
		X			Skvallerrör till inbyggd wc-cistern saknas.
	X				Fuktindikering har utförts stickprovsmässigt utan att några förhöjda fuktindikationer erhållits.
Dusch		X			Klinkers förekommer på träbjälklag, vilket medför risk för sprickbildning, se därför info på protokollets sista sida pos. 13.

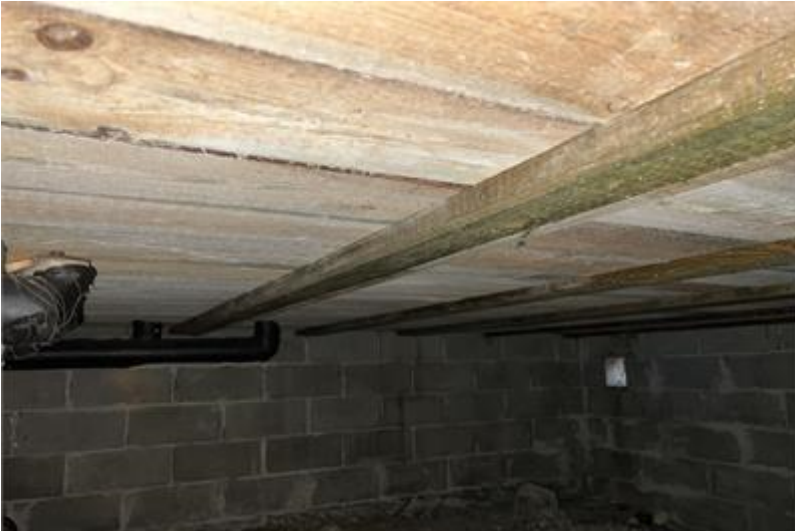
Byggnadsdel	Krypgrund
Konstruktionsdel	Blindbotten
Konstruktionsuppbyggnad	Krypgrund

Fuktkvoten i blindbotten uppmättes till mellan 10-14% FK.

Tryckimpregnerat virke förekommer delvis i blindbotten.

Det kritiska gränsvärdet för mikrobiell tillväxt brukar anges till ca 17% fuktkvot (FK).

Uppmätt värde ligger under gränsvärdet för mikrobiell påväxt.

Notera att stickprovsmässig undersökning är utförd samt att mätvärden normalt sett kan variera över årstiderna. För att säkert fastställa konstruktionens kondition och fuktstatus måste en mer omfattande undersökning utföras.
