# Besiktningssprotokoll

Anticimex Försäkringsbesiktning i samarbete med Fastighetsbyrån

Fastighetsbeteckning: Skogstorp 17:5	
Fastighetsadress: Vallmovägen 65	
Postnummer: 311 33	Ort: Falkenberg

Besiktningdatum: 2025-01-28	Protokollnummer: 68727099
Temperatur: 5 °C	Väderlek: Mulet
Tekniker: Daniel Pettersson	
E-post: Daniel.Pettersson@anticimex.se	
Kontor: Halmstad	
Närvarande: Fastighetsägarna Mäklaren

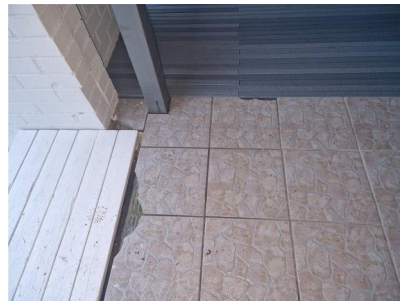
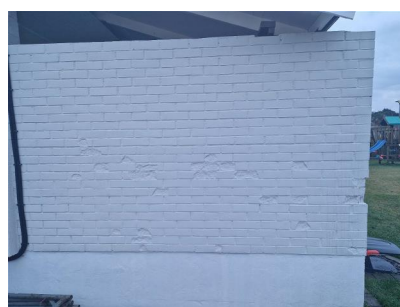
Enstaka klinkerplattor är spruckna.

Frostsprängda tegelstenar noteras.

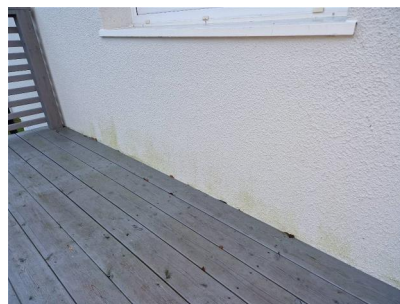
Lokalt förekommer algpåväxt på fasaden.

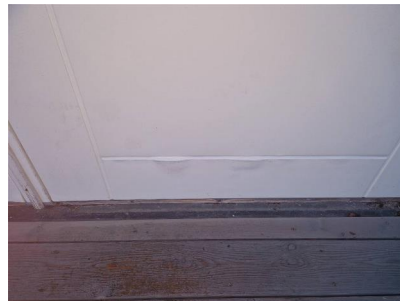
Ytterdörren är uppsvälld i nederkant.

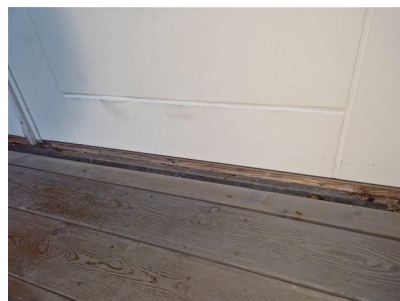
Tröskelbleck saknas under ytterdörren.

Avsaknad av tröskelbleck medför att det finns risk för att vatten kan rinna in och orsaka fuktskador på tröskel och/eller i kringliggande vägg och bjälklag.

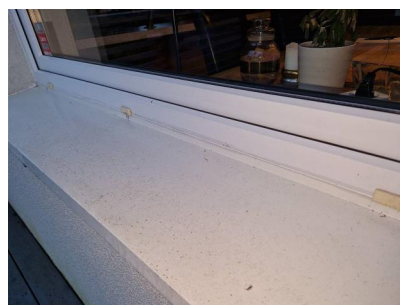
Fönsterblecken är bristfälligt monterade. Tätningsmassa finns mellan blecket och fönsterkarmen.

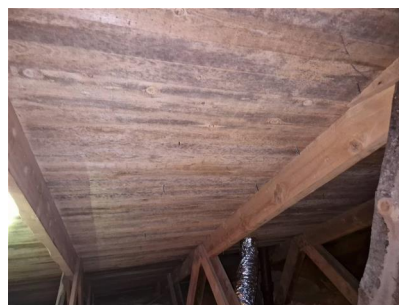
Vindsluckan är inte lufttät.  
Mikrobiell påväxt finns på underlagstaket. Fuktkvoten uppmättes i underlagstaket till mellan 18-20 %.

Det finns risk för mikrobiell tillväxt om den relativa fuktigheten (RF) i luften är över 75%, vilket i gran- och furuvirke motsvarar en fuktkvot (FK) på ca 17%

Den upptäckta mikrobiella påväxten på underlagstaket kan vara ett tecken på att vinden tillförs fukt inifrån bostaden och/eller uteluften.

Vi rekommenderar en fördjupad undersökning för att bedöma orsak och omfattning.

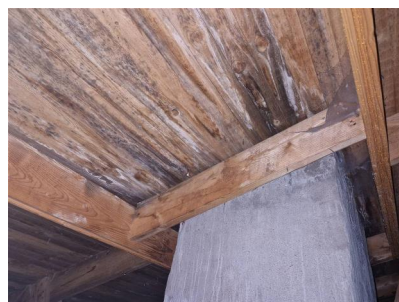
Missfärgningar finns lokalt på yttertakets insida intill skorstenen samt en rörgenomföring åt öster.

Det rekommenderas att kontakt tas med fackman för kontroll samt för bedömning av lämpliga åtgärder.

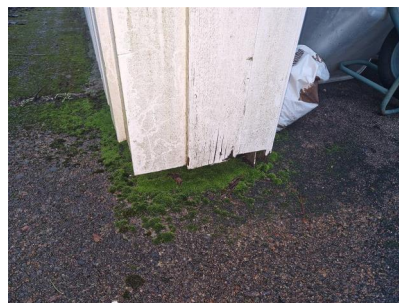
Enstaka fasadbräda är rötskadad i nederkant och bitvis avslutas panelen nära marken.

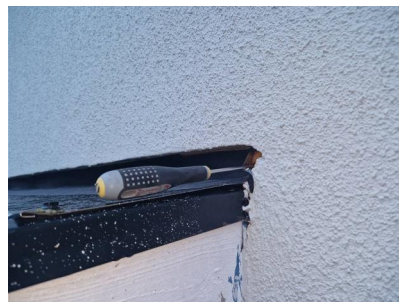
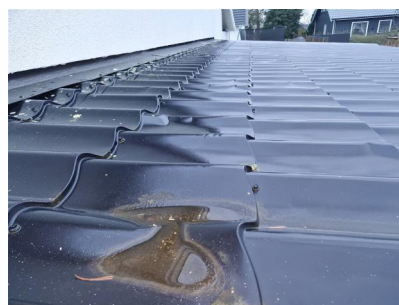
Anslutning mellan garagetak och gavelvägg är bristfälligt utförd. Taket har låg lutning och mekaniska skador noteras lokalt i takplåten.

Detta medför risk för att regnvatten kan rinna in i takkonstruktionen, vilket i sin tur kan leda till mikrobiella skador i tak och väggkonstruktioner.

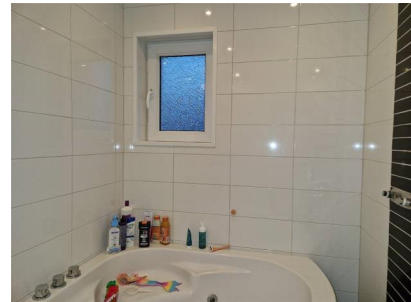
Fönstret är olämpligt placerat i badplatsen.

Fönstrets placering i våtutrymmet utgör en risk för fuktskador i fönster- och väggkonstruktionen.

För att minska risken för fuktskador på fönster och väggkonstruktion rekommenderas att man skyddar fönstret mot vattenbegjutning.

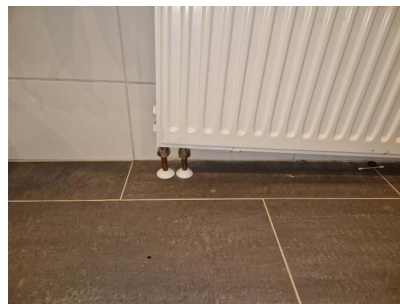
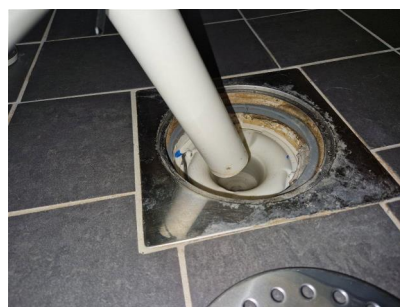
Radiatorrören kommer upp i golvet.  
Manschettduken sticker ut under klämringen.

När rör genomföringar finns i golv och manschettduken sticker ut under klämringen är det inte fackmässigt\* utfört. Rör genomföringar i golv medför en ökad risk för att vatten tränger ner i omkringliggande konstruktioner och orsakar fuktskador. \*Fackmässigt utförande innebär att arbetet ska utföras enligt Boverkets byggregler, gällande branschregler samt monteringsanvisningar för samtliga material. Om dessa regler och anvisningar inte följs och en skada inträffar riskerar man att få en nedsatt eller utebliven skadeersättning från sitt försäkringsbolag (villahem).

Vid fuktindikering som utfördes i utrymmet påvisades inga förhöjda fuktindikationer.
