Besiktningssprotokoll

Anticimex Försäkringsbesiktning i samarbete med Fastighetsbyrån

Fastighetsbeteckning: Björnbäret 1	
Fastighetsadress: Björnbärsstigen 1	
Postnummer: 441 41	Ort: Alingsås

Försäkringsbesiktning

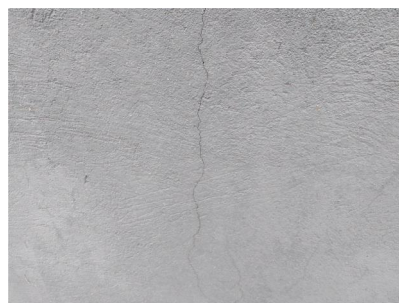
Utvändigt / Sockel

Sprickor finns i sockel.

Dessa bedöms inte ha lett till bakomliggande skador.

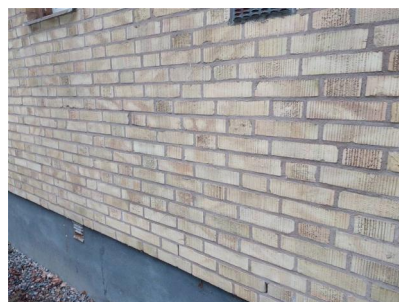
Utvändigt / Fasad

Tegelfasaden är äldre. Tegel är ett starkt och tåligt fasadmaterial som kräver lite underhåll. Ofta förekommer tunna sprickor vilket oftast har kosmetisk betydelse. Med tiden behöver dock oftast fogar kompletteras samt fasadens kramling (förankring i stommen) kan rosta sönder/lossna vilket innebär att fasaden kan bukta/svikta. Vanligt förekommande är även att armeringen över fönster/dörrar rostar (utvidgas) varvid den kraften kan orsaka fogsläpp och sprickbildning i tegelfasader. Ovanstående kan i sin tur leda till fuktskador i bakomliggande konstruktioner. Stora avvikelser förekommer dock beroende på hur utsatt fasaden är.

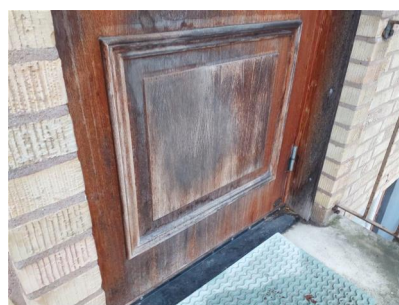
Utvändigt / Dörrar

Dörr är i behov av målning/underhåll.

Dörrar där målningsbehov finns riskerar att få fukt- och rötskador på grund av sämre vattenavvisande förmåga.

För att öka livslängden på dörr rekommenderas målning och underhåll.

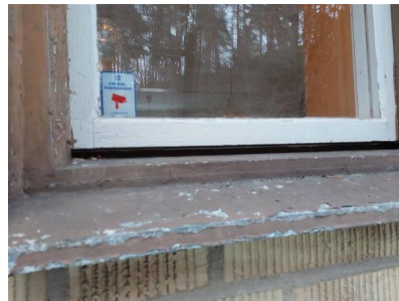
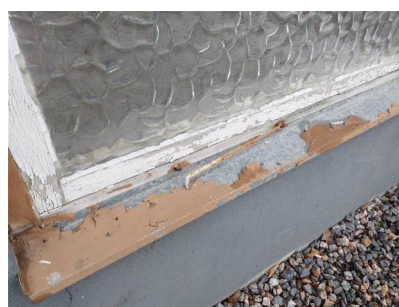
Utvändigt / Fönster

Fönster är i behov av målning/underhåll.

Fönsterbågar och fönsterkarmar där målningsbehov finns riskerar att få fukt- och rötskador på grund av sämre vattenavvisande förmåga.

För att öka livslängden på fönster rekommenderas målning och underhåll.

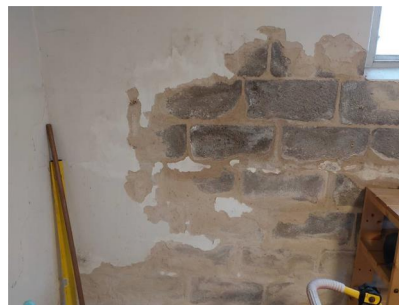
Källarplan / Allmänt

Putssläpp finns på väggarna i källaren bedöms vara sedan innan omdräneringen
