Flogsta 37:38

Oslogatan 76

Uppdragsnummer	C15347
Besiktningsdatum	2025-01-27
Besiktningss företag	OBM Fuktteknik AB
Besiktningss förrättare	Jouni Kekkonen
Närvarande	Fastighetsägare
Giltig till och med	2026-01-27

Byggnadsbeskrivning	Byggnadsår
Huset är ett 2-plans radhus grundlagd på platta på mark	1981
Till eller ombyggnad	Övrigt
Nej	Huset var möblerat vid besiktningstillfället.

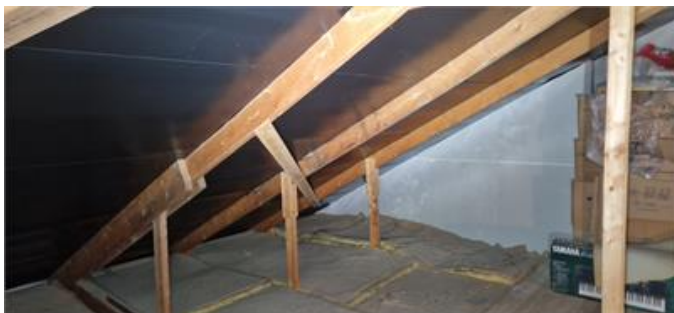
Bilden visar delar av vinden

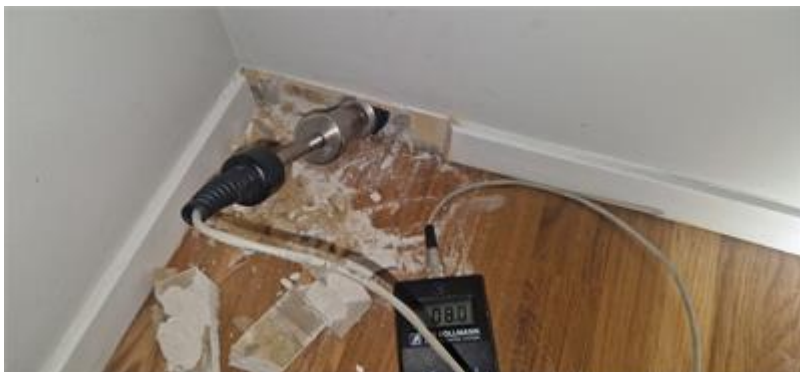
Byggnadsdel	Entréplan
Konstruktionsdel	Flytande golvkonstruktion och ytterväggsyllar
Konstruktionsuppbyggnad	Ytskikt, cellpast på betongplatta och gipsskiva träkonstruktion och isolering i vägg.

I provhål i yttervägg uppmättes fuktkvoten i syllar till ca 8-10%  
Det kritiska gränsvärdet för mikrobiell tillväxt brukar anges till ca 15-17% fuktkvot (FK).
