Besiktningssprotokoll

Anticimex Försäkringsbesiktning i samarbete med Fastighetsbyrån

Fastighetsbeteckning: Portmuraren 9	
Fastighetsadress: Tegelslagaregatan 41	
Postnummer: 641 61	Ort: Valla

Besiktningdatum: 2025-01-22	Protokollnummer: 68801225
Temperatur: 5 °C	Väderlek: Mulet
Tekniker: Marcus Axinge	
E-post: marcus.axinge@anticimex.se	
Kontor: Eskilstuna	
Närvarande: Carina Geiborg / Fastighetsägare

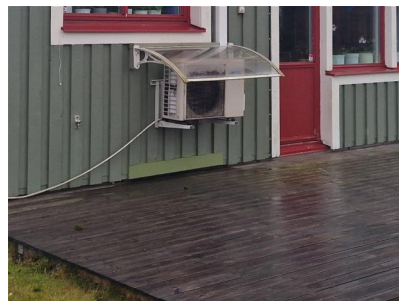
Utvändigt / Fasad

Fasadpanelen är i behov av målning/underhåll.

Fasadbeklädnad och träkonstruktioner där målningsbehov finns riskerar att få fukt- och rötskador på grund av sämre vattenavvisande förmåga. För att öka livslängden på fasadbeklädnaden rekommenderas målning och underhåll.

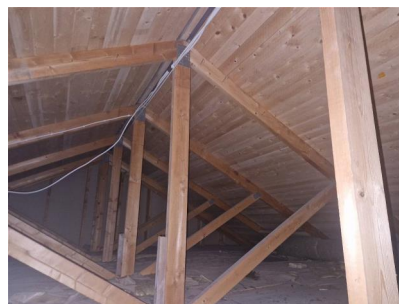
Utvändigt / Vind

Vid kontroll av vinden uppmättes fuktvärden under kritisk fuktnivå för mikrobiell tillväxt och en normal lukt upplevdes.

Fuktkvoten i underlagstak/takbjälkar uppmättes till 9 %.

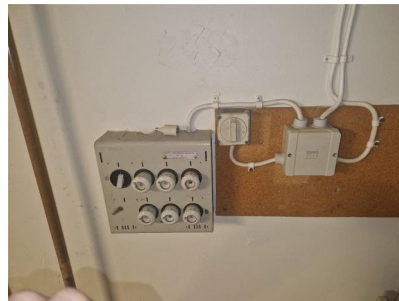
Utvändigt / Garage

El centralen i garaget är inte i bruk.

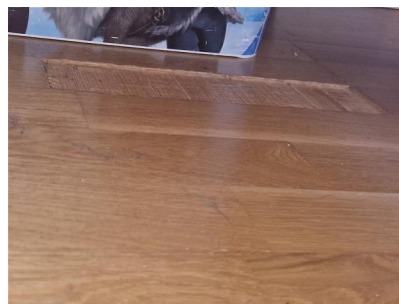
Entréplan / Sovrum 2

✎ Trasigt ytskikt golv.

Detta bedöms som en mindre brist.

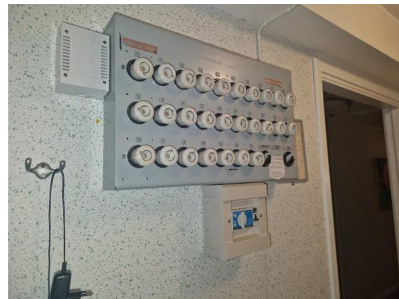
Entréplan / Tvättstuga

⚠ Våtutrymmet har äldre yt-/tätskikt.

Eftersom funktionen, som innebär att ytskiktet/tätskiktet ska vara vattentätt, kan vara nedsatt finns en ökad risk att vatten tränger igenom ytskiktet/tätskiktet med vattenskador i omkringliggande konstruktioner som följd.

✓ El-centralen har jordfelsbrytare.

Jordfelsbrytare finns installerad vid elcentralen.

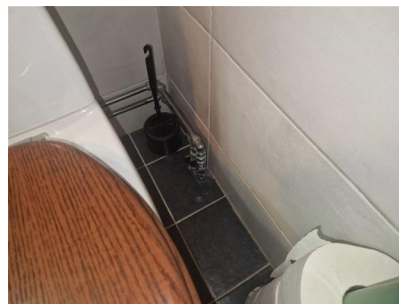
Entréplan / Dusch/Toalett

Rörgenomföring finns i golv.

Rörgenomföringar i golvet medför en ökad risk för att vatten tränger ner i omkringliggande konstruktioner och orsakar fuktskador.
