Besiktningssprotokoll

Anticimex Försäkringsbesiktning i samarbete med Fastighetsbyrån

Fastighetsbeteckning: Pankan 23	
Fastighetsadress: Liljebäcksgatan 3	
Postnummer: 681 40	Ort: Kristinehamn

Besiktningdatum: 2025-01-28	Protokollnummer: 68810506
Temperatur: 3 °C	Väderlek: Mulet
Tekniker: Peter Karlsson	
E-post: Peter.Karlsson@anticimex.se	
Kontor: Karlstad	
Närvarande: Fastighetsägare

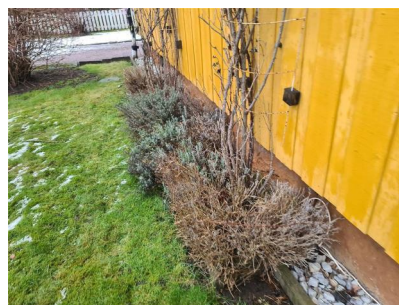
Utvändigt / Markförhållanden

Växter finns i anslutning till grundmur.

När det finns rabatter och växter nära grundmuren finns risk att fukt stannar kvar i väggarna. Detta kan i sin tur orsaka invändiga fuktskador. Växternas rötter kan också skada grundmuren och sätta dräneringsledningen ur funktion.

Området närmast huset rekommenderas att vara fritt från växtlighet.

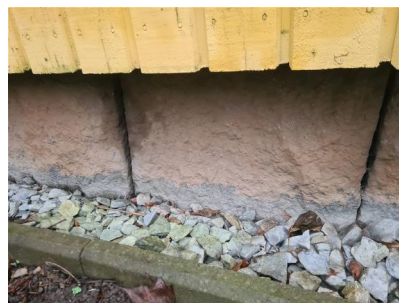
Utvändigt / Sockel

Otättheter förekommer mellan grundstenar.

Dessa bedöms inte ha lett till bakomliggande skador.

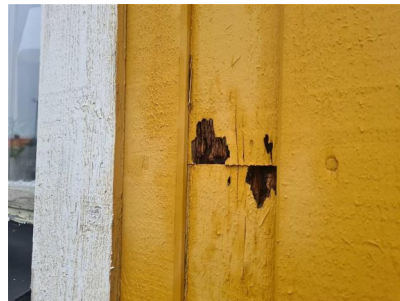
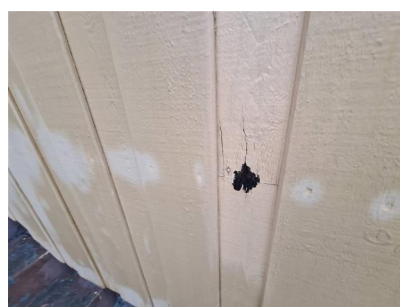
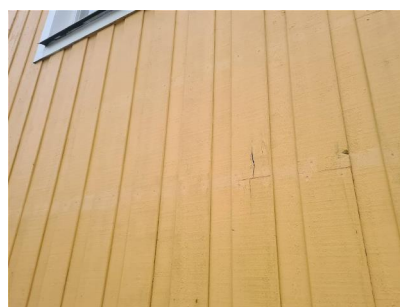
Utvändigt / Fasad

Lokalt finns rötskador i fasadpanelen.

Lokala rötskador finns i fasadpanelen.

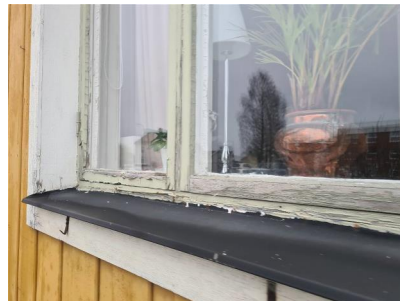
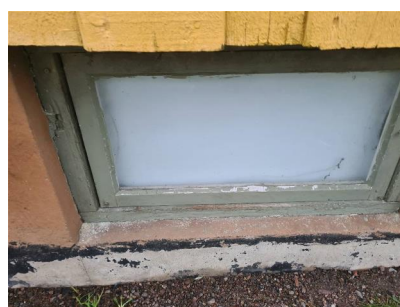
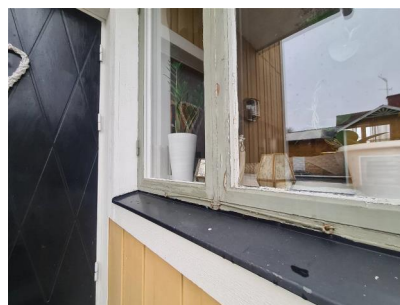
Utvändigt / Fönster

Kitt/färgsläpp finns från husets äldre fönster.

Detta medför ökad risk för fuktskador.

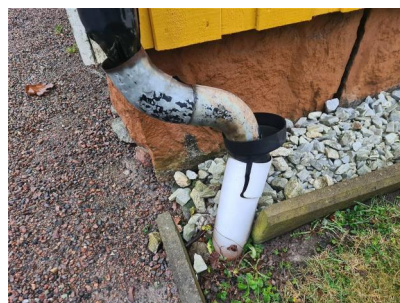
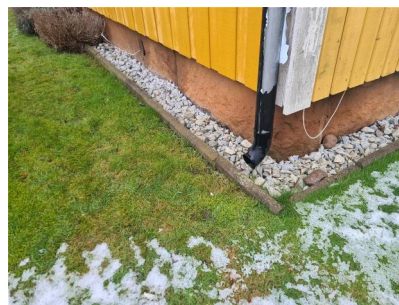
Utvändigt / Hängrännor / Stuprör

Stuprör invid kök har frostsprängningsskador och är något bristfälligt anslutet till markledning.

Stuprör vid vardagsrum är ej anslutet till markledning.

Sammantaget finns en ökad risk för högt fuktryck mot husets källare samt krypgrund.

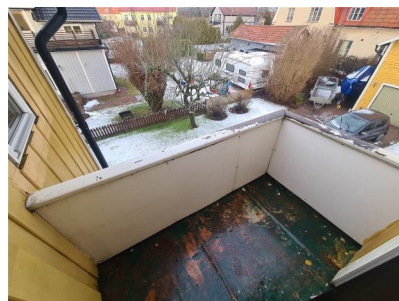
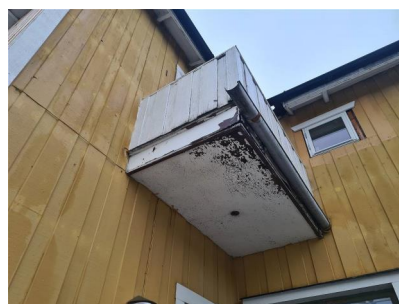
Utvändigt / Balkong

Äldre falsad plåt som golv, överliggare till räcke har färgsläpp.

Underhållsbehov föreligger.

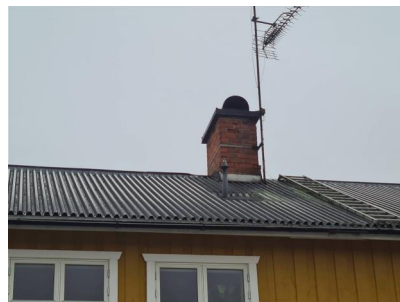
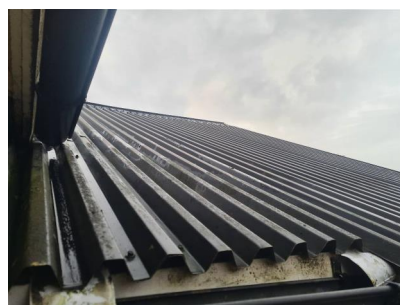
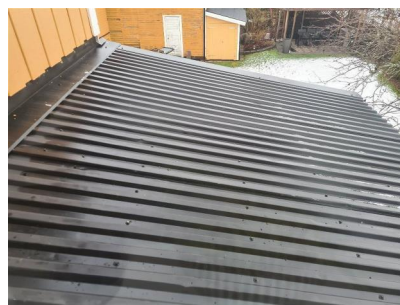
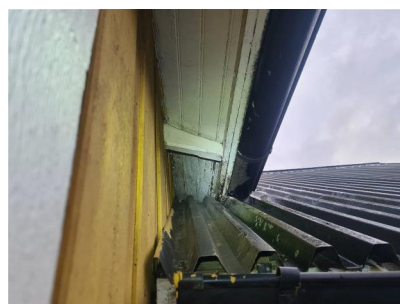
Utvändigt / Tak

Yttertaket är kontrollerat från marken samt via balkong på grund av hög höjd och avsaknad av säker uppstigningsanordning.

Fastighetsägare upplyser att ny plåt är monterad på äldre plåttak.

Yttertaket bedöms vara om-/pålagt under 1980-tal.

Ett tak har en förväntad livslängd om ca 45-50år.

Detta innebär, med hänsyn tagen till typ och skick, att takets tekniska livslängd är uppnådd och man bör överväga en djupare takbesiktning för att bedöma hela yttertaket skick.

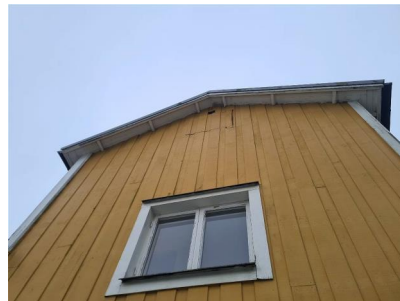
Utvändigt / Vind

Vindsutrymmet kunde inte besiktas då säker transportväg till luckan saknas.

Max höjd för en ej väggfast stege är 4 meter.

Vi rekommenderar en kompletterande besiktning när säker transportväg installerats.

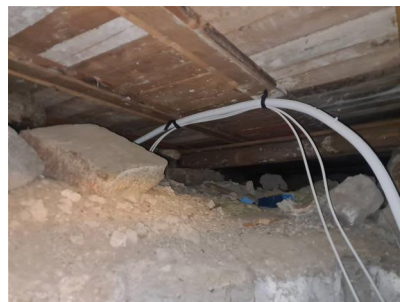
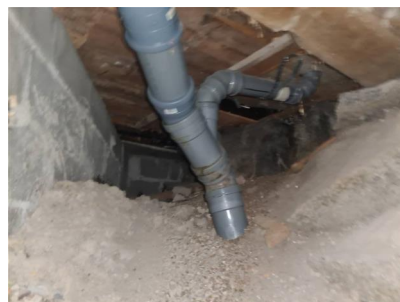
Utvändigt / Krypgrund

Naturstensgrundmur.

Bärlinor hålls uppe av natursten.

Mellan grundmur/stenar och bjälklag/bärlinor finns äldre fuktskydd.

Bjälklag består av blindbottenbrädor-trossbottenbrädor-blandat isoleringsmaterial-golvreglar-golv.

Fuktkvoter uppmättes i bärlinor samt undersida bjälklag till mellan 10-12%

Risk för mikrobiell tillväxt inträffar vid 75% relativ luftfuktighet vilket motsvarar 17% fuktkvot i furuvirke.

Berg/sten i dagen i grunden. På marken finns ej ångspärr.

Äldre rötskador finns.

Uteluftsventilerade krypgrunder med bjälklag av organiskt material har ofta fuktskador på grund av naturlig fuktpåverkan. Detta kan resultera i mikrobiella skador (angrepp av mikroorganismer) och, i värsta fall, rötskador. Mikrobiell lukt kan då spridas till boendemiljön.

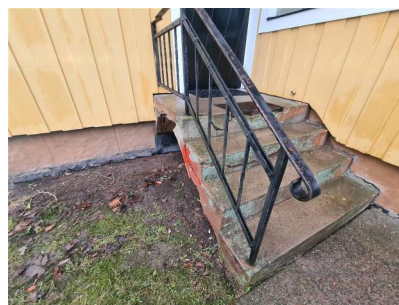
Utvändigt / Trappa

Betongtrappan har frostsprängningsskador.

Trappan har frostsprängningsskador - se muntliga upplysningar.

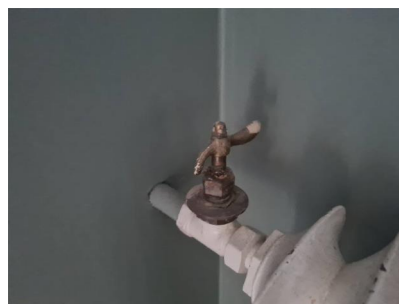
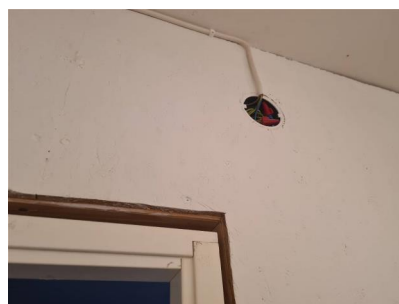
Hela huset / Allmänt

Äldre mässingsvred finns på vissa radiatorer. Dessa kan börja läcka.

Golvknarr och golvlut förekommer lokalt och betraktas som normalt med tanke på husets ålder och typ.

Vissa listverk samt täcklock saknas.

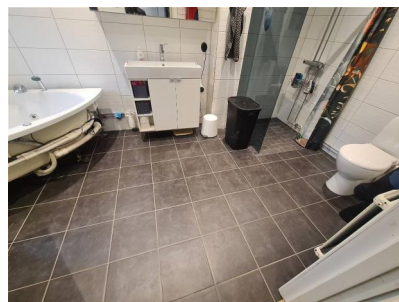
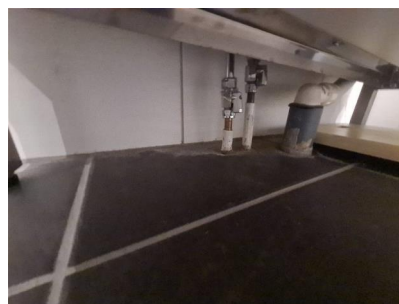
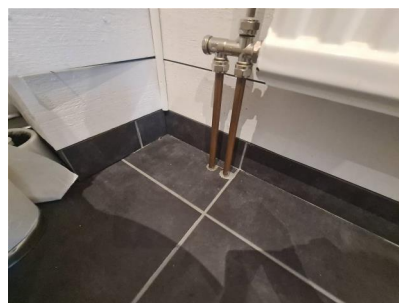
Entréplan / Badrum/Wc

Rör genomföringar finns i golv (vattenrör under handfat och värmerör till radiator)

Rör genomföringar i golvet medför en ökad risk för att vatten tränger ner i omkringliggande konstruktioner och orsakar fuktskador.

Normala fuktvärden indikerades mot klinker/kakel.

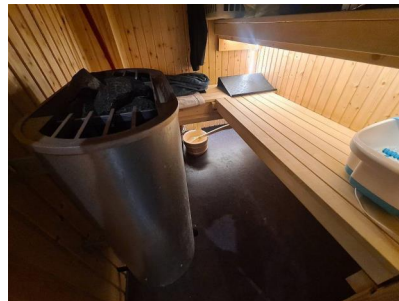
Entréplan / Bastu

Separat golvbrunn finns ej.

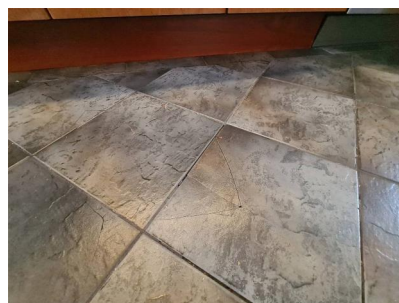
Entréplan / Kök

Det finns spruckna klinkerplattor i kök med lite svikt.

Skada noterades i klinkergolv - se muntliga upplysningar.

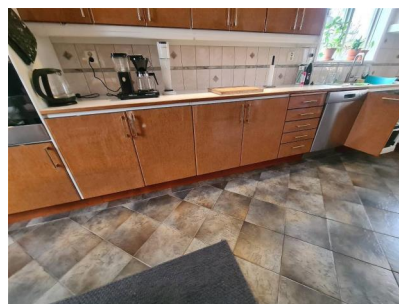
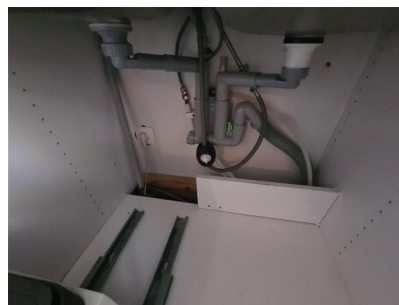
Droppskydd finns ej i diskbänkskåp.

Fuktindikering i utrymmet gav inga förhöjda fuktindikationer.

För att snabbt upptäcka eventuella läckage rekommenderas montering av fukt-tät beklädnad, alternativt läckagelarm.

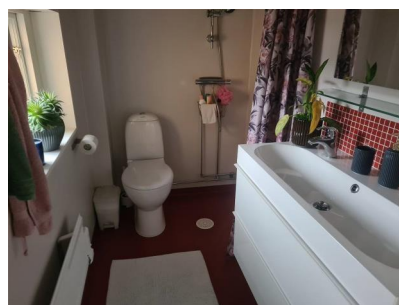
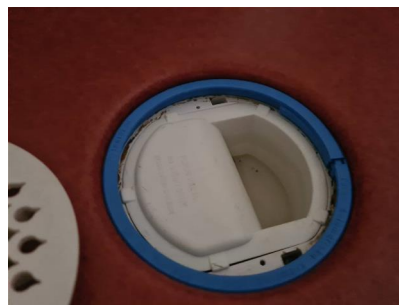
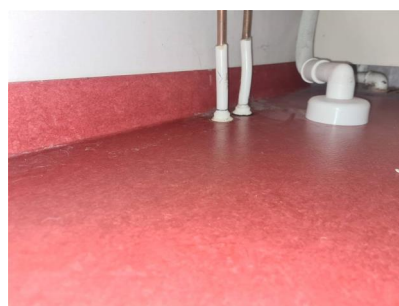
Övre plan / Dusch/Toalett

Plastmatta på golv och vägg.

Golvbrunnen är inte utbytt i samband med renovering (ny klämring och nya tätskikt 2016)

Risk finns att det nya tätskiktet inte har kunnat anslutas till golvbrunnen på ett riktigt sätt, vilket kan leda till fuktskador i omkringliggande konstruktioner.

Rör genomföringar finns i golv under kommod.

Fuktindikering i utrymmet gav inga förhöjda fuktindikationer.

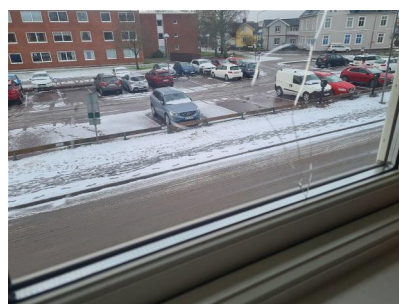
Övre plan / Sovrum 2

Fönsterruta i övre plan är sprucken och kommer åtgärdas innan tillträde.

Sprucken isolerglasruta - se muntliga upplysningar.

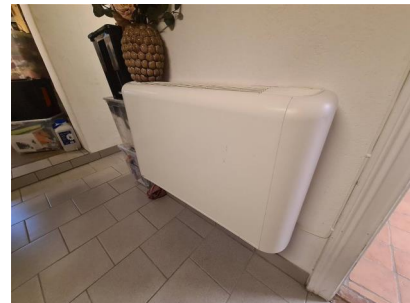
Källarplan / Allmänt

Utvändigt fuktskydd är äldre.

Eftersom källarens utvändiga fuktskydd (dagvattensystem, dräneringssystem samt källarytterväggarnas utvändiga fuktskydd) är äldre, så kan systemet ha nedsatt funktion. Detta ökar risken för invändiga fuktskador i källaren.

Se notering Muntliga upplysningar (fastighetsägare nyligen kontrollerat och rengjort dräneringsledningen)

Klinkergolv i stora delar av källaren. Elburen golvvärme finns (ej i bruk) och fläktkonvektor finns i drift.

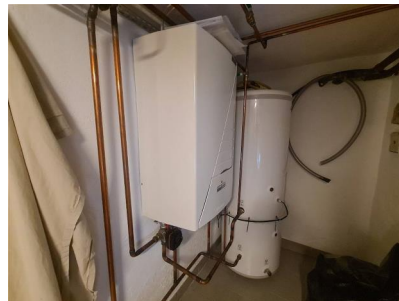
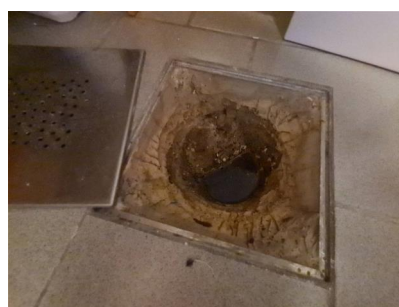
Källarplan / Teknikrum

Äldre gjutjärnsbrunn.

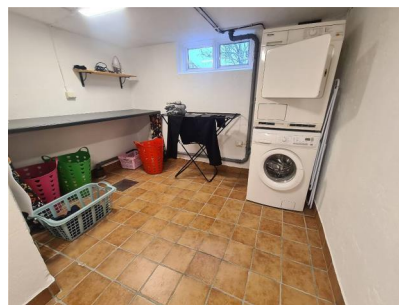
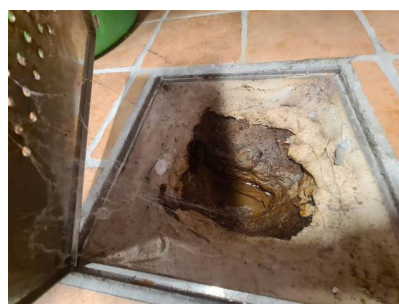
Källarplan / Tvättstuga

Klinkergolv och målade väggar.

Äldre gjutjärnsbrunn.

Fuktindikering i utrymmet gav inga förhöjda fuktindikationer med hänsyn tagen till konstruktion.
