Besiktningssprotokoll

Anticimex Försäkringsbesiktning i samarbete med Fastighetsbyrån

Fastighetsbeteckning: Femtiöringen 57	
Fastighetsadress: Mellomgårdsgatan 157	
Postnummer: 507 52	Ort: Borås

Besiktningdatum: 2025-01-27	Protokollnummer: 68810063
Temperatur: 1 °C	Väderlek: Mulet
Tekniker: Andreas Olla	
E-post: andreas.olla@anticimex.se	
Kontor: Borås	
Närvarande: Anders Ericson - Närvarade vid delar av besiktningen

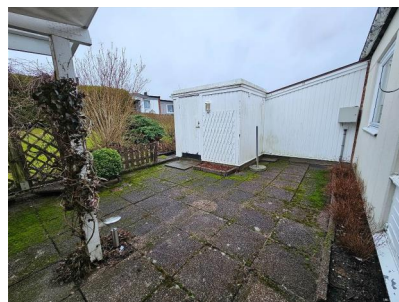
Utvändigt / Markförhållanden

Det finns växter/rabatter i anslutning till grunden samt att baksidans mark lutar mot huset.

Detta medför en ökad fuktbelastning för husets grundläggning, vilket i sig kan leda till fuktrelaterade skador. Växternas rötter kan också skada grundläggningen och sätta dräneringsledningen ur funktion.

Området närmast huset rekommenderas att vara fritt från växtlighet.

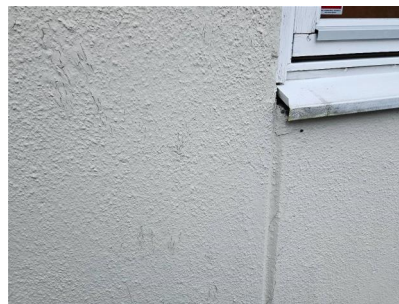
Utvändigt / Fasad

Det finns mindre/lokala sprickbildningar och skador i putsen samt att avstånden mellan marken och fasaden är lägre än vad som rekommenderas.

Detta medför en ökad risk för fukt och frysrelaterade skador i fasaden och väggkonstruktionen på grund av sämre vattenavvisande förmåga.

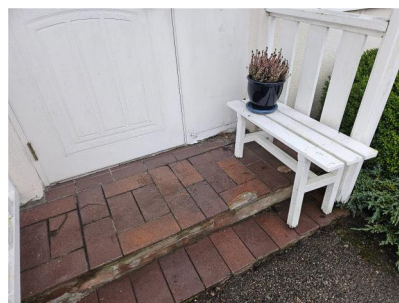
Utvändigt / Dörrar

Altandörren är i behov av målning/underhålls och entrédörren saknar tröskelbleck där även entrétrappan lutar mot dörren. Vidare noterades att det reglade väggpartiet intill entrédörren är rötskadat i nedkant och behöver bytas ut.

Bristerna medför en ökad risk för fuktrelaterade skador på grund av sämre vattenavvisande förmåga, vilket till viss del redan skett på väggpartiet intill entrédörren.

Se till att det skadade väggpartiet byts för att i samband med detta bör se till att trösken och väggpartiet kompletteras med passande plåtarbete samt att entrétrappans lösning bör anpassas för att låta bort från dörren.

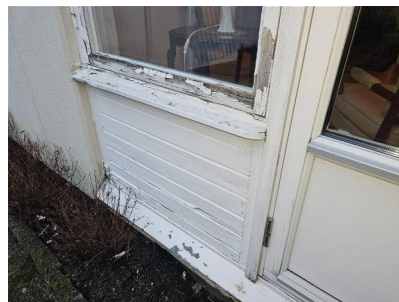
Utvändigt / Fönster

Baksidans fönster och mindre parti med liggande träpanel är i behov av målning/underhåll.

Fönsterbågar och fönsterkarmar där målningsbehov finns riskerar att få fukt- och rötskador på grund av sämre vattenavvisande förmåga.

För att öka livslängden på fönster rekommenderas målning och underhåll.

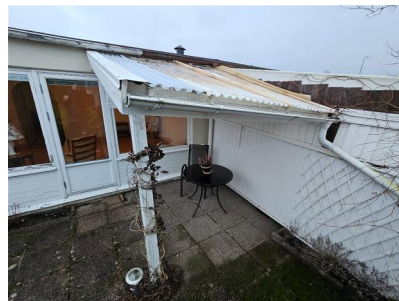
Utvändigt / Skärmtak vid uteplats

Skärmtaket är i sämre skick och behöver rivas ner eller renoveras.

Taket och dess brister bedöms inte kunna leda till följskador på huset.

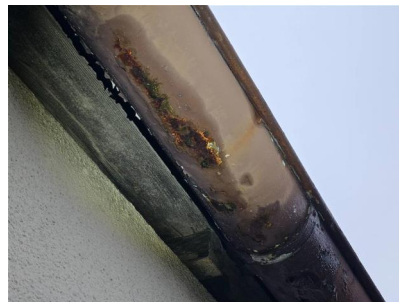
Utvändigt / Hängrännor / Stuprör

Hängrännorna och stuprör är äldre är rostangripna varpå hängrännorna läcker på framsidan. Vidare noterades att stuprören inte har några lövsilar.

Läckage på hängrännor och stuprören öka risken för fuktrelaterade skador på intilliggande konstruktioner medan avsaknaden av lövsilar kan medför stopp i husets dagvattenledningar.

Se till att hängrännor och stuprör byts ut varpå de då kompletteras med lövsilar samt att stuprörens falsar bör vändas bort från fasaden.

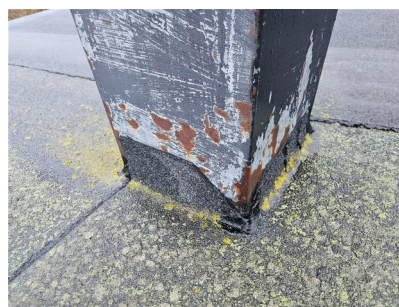
Utvändigt / Tak

Ytpappen bedöms som äldre, plåtarbeten har färgsläpp och rostangrepp, en av skarvarna har en mindre öppning samt att pappen inte är korrekt anslutet mot takgenomföringarna.

Detta medför en ökad risk för att taket och främst takgenomföringarna inte håller tätt, vilket kan leda till fuktrelaterade skador i underliggande konstruktioner.

Förslagsvis kan genomföringarna tätas upp med lämplig takmassa för att minska risken för läckage.

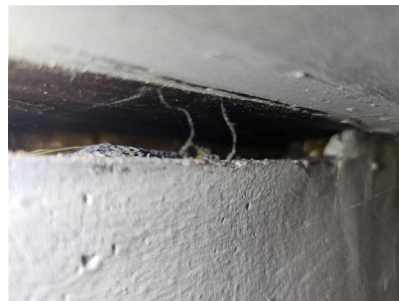
Entréplan / Allmänt

Det finns inga friskluftventiler i husets vistelserum samt att ytterväggar mot fram och baksidan är byggda med blå lättbetong, vilket ofta är ett radonhaltigt material.

Enligt den radonutredning som utförts vid 2010 finns rekommendationer om lämpliga tillvägagångssätt för att säkra det aktuella årsmedelvärdet. Se separat billiga.

Efter att åtgärdas har utförts rekommenderas att en ny långtidsmätning utförs.

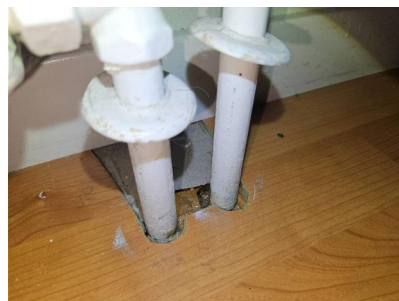
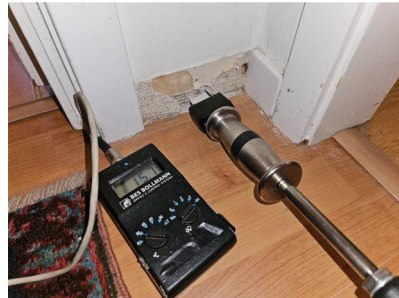
Vid kontroll av de flytande golvkonstruktioner som finns så lossades passbit i laminatgolvet bakom radiatorrör i vardagsrummet. Genom springorna noterades laminatgolvet i sig lagt ovanpå tidigare parkettgolv, vilket sig ligger dikt an betonggolvet. Vid lukttest i det berörda området och längs med golv/vägg vinklar noterades inga avvikande lukter.

I syfte att kontrollera de reglade mellanväggar som finns utfördes en håltagning i vägg mellan matsal & klädkammare, där fuktkvoten uppmättes till 10,2%, vilket är under gränsvärdet (17%) för mikrobiell påväxt samt att inga avvikande lukter eller rötskyddsbehandlade material påträffades

Vid motsvarande kontroll som utfördes bakom golvsockel i vägg mellan entréhall och passage uppmättes fuktkvoten till 15,7%.

Flytande golvkonstruktioner, täta ytskikt mot golvet och eventuella väggsyllar riskerar att drabbas av fuktskador på grund av naturlig fuktpåverkan om fuktskyddet är bristfälligt utfört alternativt saknas. Fuktvandring kan ske från marken genom betongen till organiskt material genom så kallad kapillärsugning och diffusion, vilket kan leda till skador med lukt av mikrobiell karaktär.

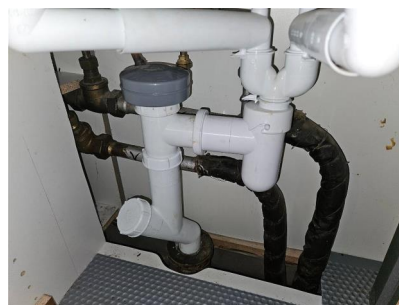
Entréplan / Kök

Det finns inget fuktskydd i diskbänkskåp eller under vitvaror.

Utan fuktskydd är det svårt att upptäcka läckage från rörledningar. Vatten kan då tränga in i omkringliggande konstruktioner och orsaka fuktskador.

För att upptäcka eventuella läckage, installera ett fuktskydd. Vid framtida renovering av köket för man se till att även inkommande vattenservice förses med fuktskydd eller lämplig typ av läckage indikering.

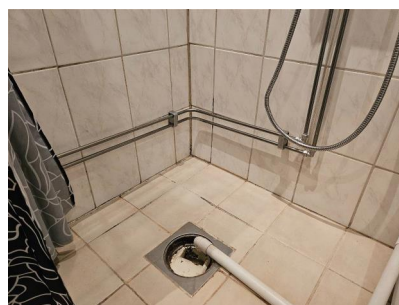
Entréplan / Badrum

Utrymmet är av äldre strandad och bedöms ha uppnått sin tekniska livslängd då bl.a. flera plattor har släpp från underlaget på golvet samt att tätskiktanslutningen mot golvbrunnen är skadad.

Kontakta en behörig våtrumsentreprenör för att renovera utrymmet. I samband med detta bör kringliggandes konstruktioner kontrolleras efter eventuella följskador.
