Besiktningssprotokoll

Anticimex Försäkringsbesiktning i samarbete med Fastighetsbyrån

| Fastighetsadress: Rökinge Rosenholm 1 | |

| Besiktningdatum: 2025-01-28 | Protokollnummer: 68821496 |

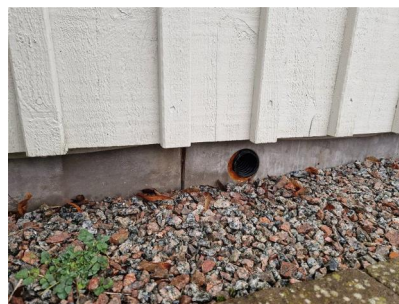
Skyddsgaller finns ej till braskaminens tilluftkanal.

Montera lämpligt skyddsgaller.

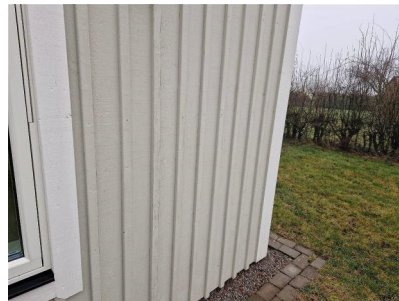
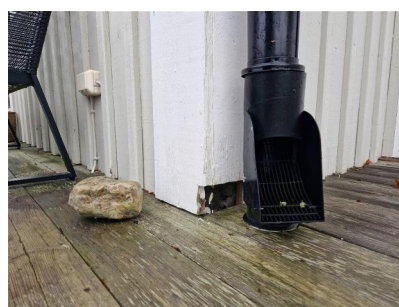
Fasadpanelen är i behov av målning/underhåll.
Under knutbräda vid entrén finns hål in i fasaden som bör tätas.

Fasadbeklädnad och träkonstruktioner där målningsbehov finns riskerar att få fukt- och rötskador på grund av sämre vattenavvisande förmåga. För att öka livslängden på fasadbeklädnaden rekommenderas målning och underhåll. I samband med ommålning rekommenderas att de rötskadade panelbrädorna byts ut.

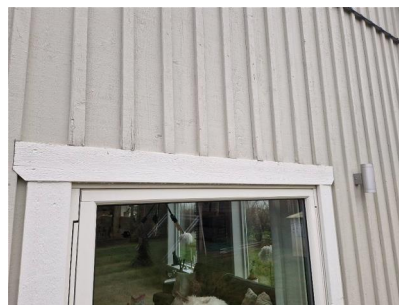
Överbleck saknas ovan fönster.

Avsaknad av bleck ovanför fönster medför en ökad risk för att vatten kan rinna in och orsaka fuktrelaterade skador i omkringliggande konstruktioner.

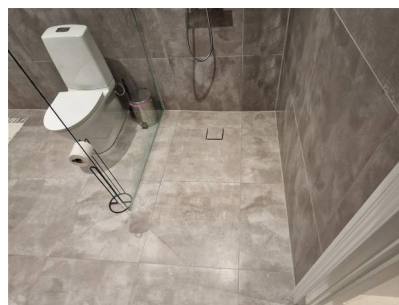
- Golvfall utanför duschplats är sämre.
Klinker har släppt från underlaget ("Bom").

Felet som uppstått är att vidhäftningen mellan klinker och underlag har upphört. Sk "bom/ bomljud".

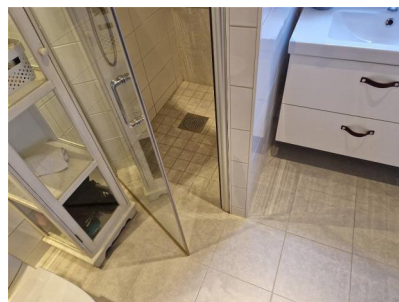
Rörlits bakom kommod saknar vattentät botten.

En rörlits ska ha en vattentät botten och vara försedd med skvallerrör. När det saknas ökar risken för att ett läckage inte upptäcks i tid. Det kan leda till fuktskador i omkringliggande konstruktioner.
