**Fastighetsuppgifter**

Selja 255:1

Vasaloppsvägen 90

| Uppdragsnummer | WA5855 |

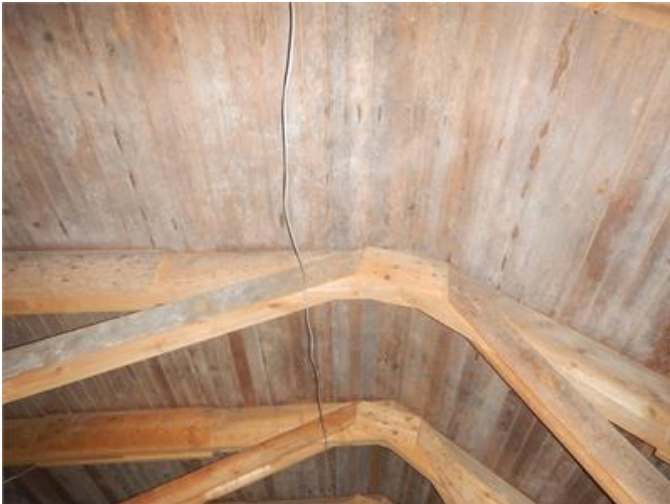
| Besiktningsresultat | | | | | |
|---|---|---|---|---|---|
| Vind hus | | X | | | -Mikrobiell påväxt förekommer på underlagstakets undersida och fuktfläckar på pappbeklädd isolering (torrt vid besiktningsstillfället., se kommentar/riskanalys.<br>-Ventilationsrör är delvis oisolerade. |

-Mikrobiell påväxt förekommer på yttertaketets insida. Det kan ej bedömas om detta är ett pågående problem eller av äldre ursprung då ventilationsanläggning installerats i efterhand. Yttertaketets insida bör därför kontrolleras regelbundet, se även info på protokollets näst sista sida, pos. 3.

Mikrobiell påväxt på underlagstak vind.

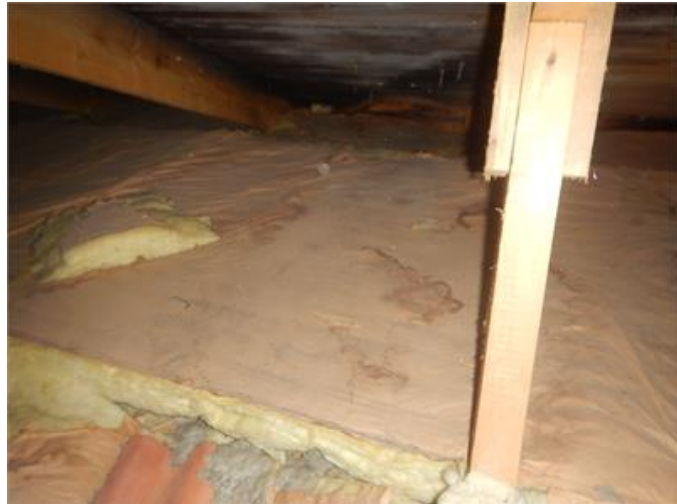
Fuktpåverkan på pappbeklädd isolering vind.

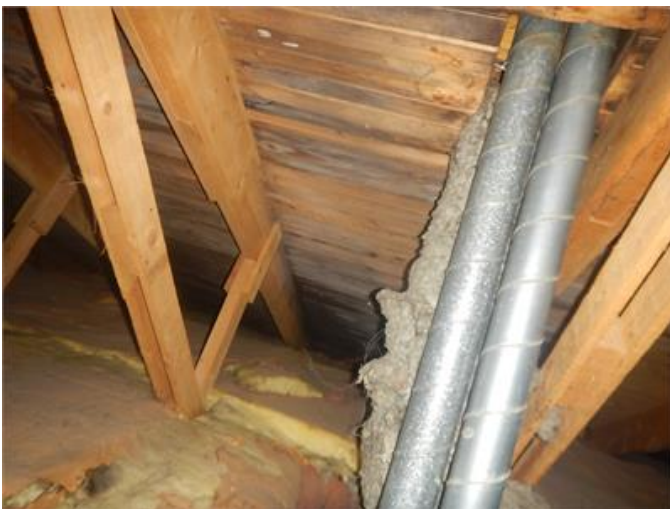
Oisolerade ventilationsrör på vind.
