Besiktningssprotokoll

Anticimex Försäkringsbesiktning i samarbete med Fastighetsbyrån

Fastighetsbeteckning: Sicklaön 59:23	
Fastighetsadress: Skurusundsvägen 31	
Postnummer: 13146	Ort: Nacka

Försäkringsbesiktning

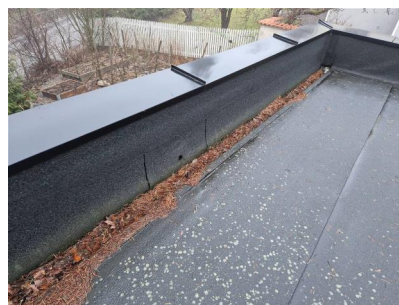
Utvändigt / Hängrännor / Stuprör

Hängränna/rännal är skräpfylld.

Rensning rekommenderas.

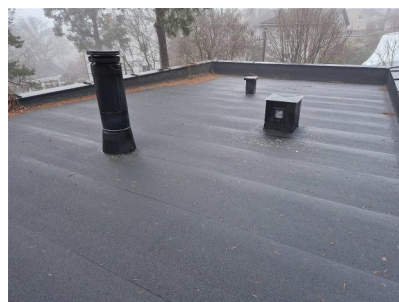
Utvändigt / Tak

Inget att notera.

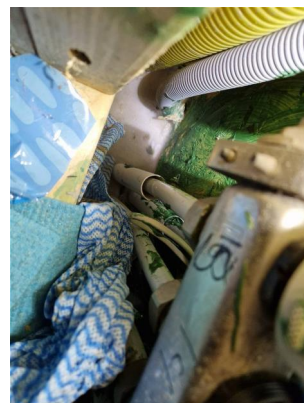
Entréplan / Passage

Rörslits saknar delvis vattentät botten.

En rörslits ska ha en vattentät botten och vara försedd med skvallerrör. När det saknas ökar risken för att ett läckage inte upptäcks i tid. Det kan leda till fuktskador i omkringliggande konstruktioner.
