Grönsta 2:32

Svista Nydala

Uppdragsnummer	A31377
Besiktningdatum	2025-01-27
Besiktningföretag	OBM Byggnadsmiljö AB
Besiktningförrättare	Mattias Hallberg
Närvarande	Säljare
Giltig till och med	2026-01-27

Byggnadsbeskrivning	Byggnadsår
Huset är ett 1½-planshus med källare.	1935
Till eller ombyggnad	Övrigt
2014

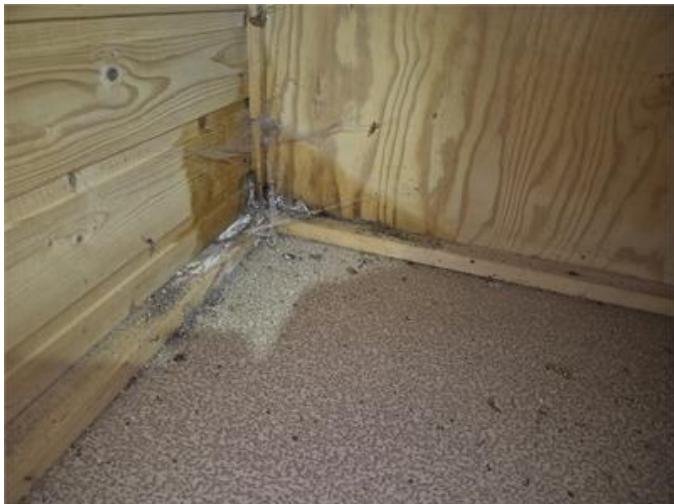
Bild på skadan vid trappförrådet.

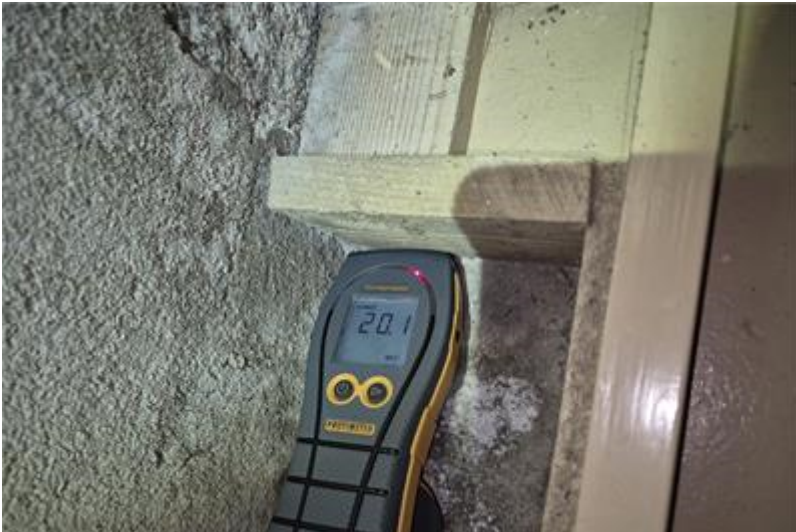
Det förekommer uppreglade golv på betongplatta samt utreglade väggar, vilket betecknas som en riskkonstruktion med avseende på fukt- och mikrobiella skador. Förhöjd fuktindikation har noterats och skadornas orsak och omfattning bör fastställas och åtgärdas. Se även info på protokollets näst sista sida Pos. 9.

Byggnadsdel	Källare
Konstruktionsdel	Uppreglat golv
Konstruktionsuppbyggnad

FK uppmättes till 20% vilket är över gränsvärdet för mikrobiell påväxt.
