Fastighetsbeteckning
Trosa Överåda 3:55
Adress
Tallbacken 3 - Arrende
619 91 Trosa

Uppdragsnummer A31401
Besiktningdatum 2025-01-28
Besiktningföretag OBM Byggnadsmiljö AB
Besiktningförrättare Connie Åkerlund
Närvarande Säljare
Giltig till och med 2026-01-28

Byggnadsbeskrivning	Byggnadsår
Enplans fritidshus	1971
Till eller ombyggnad	Övrigt
Huset tillbyggt. Omfattning och årtal okänt.	Huset möblerat vid besiktningstillfället.

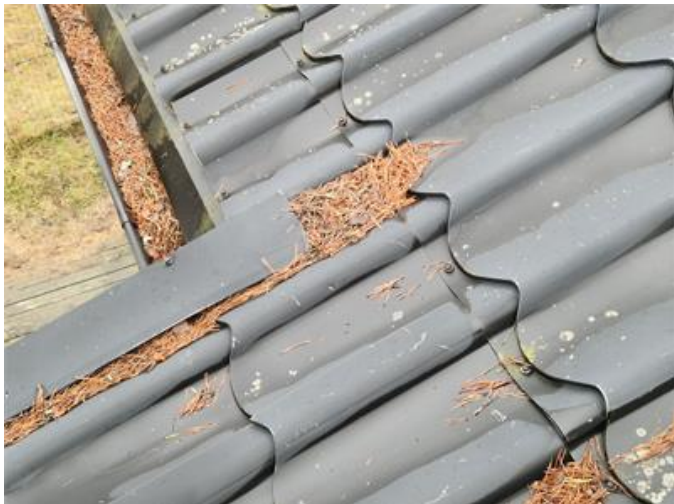
Tak:
Kantplåtars placering bör kontrolleras och eventuellt justeras
