# Besiktning

Ombesiktning  
Anticimex Försäkringsbesiktning i samarbete med Fastighetsbyrån

Fastighetsbeteckning: Norge 12	
Fastighetsadress: Ladugårdsgatan 7	
Postnummer: 553 38	Ort: Jönköping

Besiktningdatum: 2025-01-09	Protokollnummer: 68767149
Temperatur: 1 °C	Väderlek: Snö
Tekniker: Niklas Stockhaus	
E-post: niklas.stockhaus@Anticimex.se	
Kontor: Jönköping	
Närvarande: Fastighetsägare

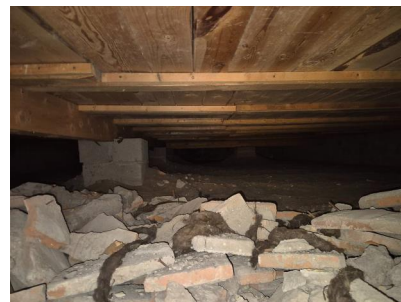
Vid kontroll av konstruktionen i krypgrund uppmättes fuktvärden under kritisk fuktnivå för mikrobiell tillväxt och normal lukt upplevdes.

Golvbjälklaget ovan den uteluftsventilerade krypgrunden riskerar att drabbas av fuktskador på grund av naturlig fuktpåverkan. Detta kan i sin tur leda till mikrobiella skador (angrepp av mikroorganismer) som kan leda till att mikrobiell lukt sprids till boendemiljön. Fuktkvoten uppmättes till 12 %.

Vid ombesiktning uppmättes fuktkvoten till 9 % vid luckan.

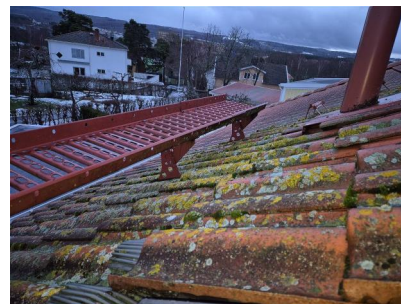
Mindre mosspåväxt finns på taket.
- Taket är behandlat nyligen och mosspåväxten bör släppa inom kort.

Taket är besiktigat från takfönster.
