# Besiktningssprotokoll

Anticimex Försäkringsbesiktning i samarbete med Fastighetsbyrån

Fastighetsbeteckning: Röset 11	
Fastighetsadress: Wallbergsväg 3	
Postnummer: 31331	Ort: Oskarström

Besiktningdatum: 2025-01-27	Protokollnummer: 68805261
Temperatur: 4 °C	Väderlek: Mulet
Tekniker: Daniel Levin	
E-post: Daniel.Levin@anticimex.se	
Kontor: Halmstad	
Närvarande: Fastighetsägaren

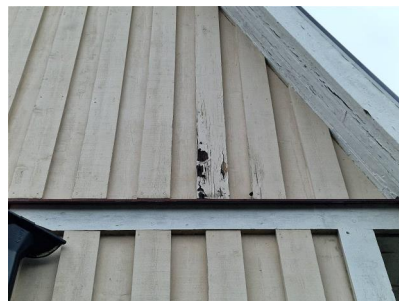
Fasadpanelen är i behov av målning/underhåll då torrsprickor, färgsläpp och enstaka rötskador noterades.

Fasadbeklädnad och träkonstruktioner där målnings- och underhållsbehov finns riskerar att få mer omfattande fukt- och rötskador på grund av sämre vattenavvisande förmåga. För att öka livslängden på fasadbeklädnaden rekommenderas målning och underhåll. I samband med ommålning rekommenderas att de rötskadade panelbrädorna byts ut.

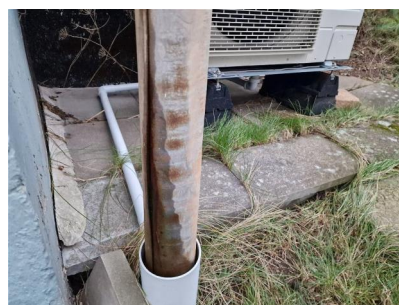
Lövsilar finns inte till stupröret. Stupröret åt norr släpper vatten intill sockeln. Skarven på stupröret åt sydost är otät i nederkant.

Det finns risk för ökad fuktpålastning på fasad och sockel.

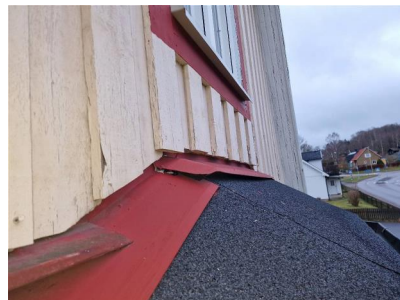
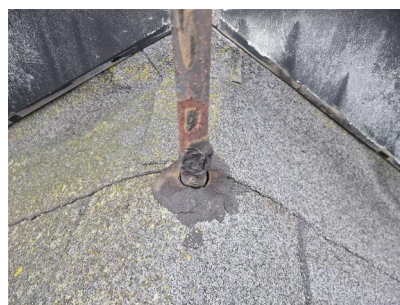
Yttertaket är äldre. Vindskivor och takutsprång är i behov av målning och underhåll då färgsläpp och enstaka rötskador noterades. Plåtbeslagen till burspråkets tak är otäta i överlappen och takpappen är synligt spikad. Rörgenomföringen intill skorstenen är något otät.

Rost och färgsläpp finns från plåtdetaljer.

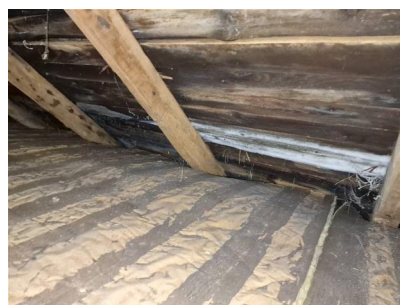
Missfärgningar samt omfattande mikrobiell påväxt/konvektionsskador finns på yttertaketets insida. Vinden är tilläggsisolerad och delvis saknas isolering i bjälklaget. Vindsluckan är inte lufttät. Fuktkvoten mättes delvis på yttertaketets insida till över 28 %. Enstaka rötskador noterades i underlagstaket ned mot takfoten.

Det finns risk för mikrobiell tillväxt om den relativa fuktigheten (RF) i luften är över 75 %, vilket i gran- och furuvirke motsvarar en fuktkvot (FK) på ca 17 %.

För att kontrollera orsaken till och omfattningen av de skador/brister som noterats rekommenderas att en fördjupad undersökning utförs.

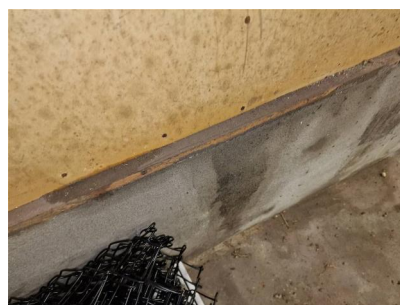
Enstaka sprickor noterades i sockeln.

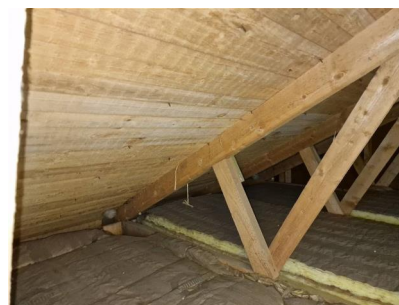
Mindre mikrobiell påväxt noterades på yttertaket insida. Fuktkvoten mättes på underlagstaket till mellan 20-21 %.

Det finns risk för mikrobiell tillväxt om den relativa fuktigheten (RF) i luften är över 75 %, vilket i gran- och furuvirke motsvarar en fuktkvot (FK) på ca 17 %.

För att kontrollera orsaken till och omfattningen av den mikrobiella påväxt som noterats rekommenderas att en fördjupad undersökning utförs.

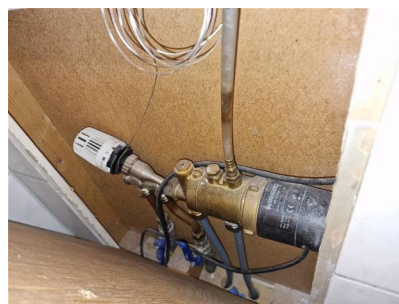
Tätskikt finns inte i väggskåpet för golvvärmens rörsamling. Golvbrunnsmanschetten sticker delvis ut under golvbrunnens klämring. Tätskiktets anslutning i golvbrunnen går inte att inspektera på grund av sättbruk. Golvfallet är lokalt bristfälligt utfört.

Bristerna medför att vatten kan tränga in i omkringliggande konstruktioner med fuktrelaterade skador som möjlig följd.

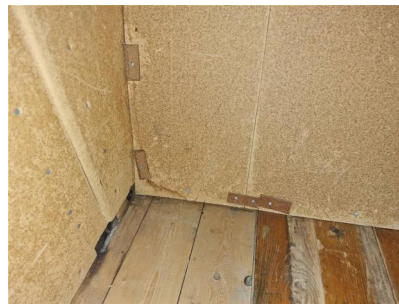
Mindre ytliga missfärgningar noterades i nederkant av väggen.  
Vid fuktindikering mot missfärgningarna noterades inga förhöjda fuktindikationer.

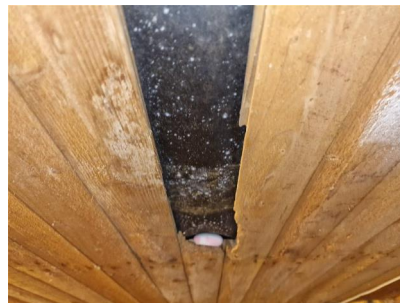
Mindre mikrobiell påväxt förekommer lokalt på innertaket. Fuktkvoten mättes i taket till 10 %.

Det finns risk för mikrobiell tillväxt om den relativa fuktigheten (RF) i luften är över 75 %, vilket i gran- och furuvirke motsvarar en fuktkvot (FK) på ca 17 %.

För att kontrollera orsaken till och omfattningen av den mikrobiella påväxt som noterats rekommenderas att en fördjupad undersökning utförs.

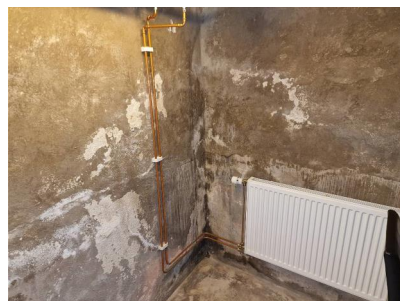
Källarens utvändiga fuktskydd är äldre. Puts- och färgsläpp finns på källarväggar med förhöjda fuktindikationer.

Puts- och färg som släppt från underlaget invändigt på källarytterväggarna är ett tecken på att källarens utvändiga fuktskydd inte längre fungerar tillfredsställande.

För att åtgärda detta måste källarens utvändiga fuktskydd förbättras. Läs Anticimex faktablad om källare för tips och råd.

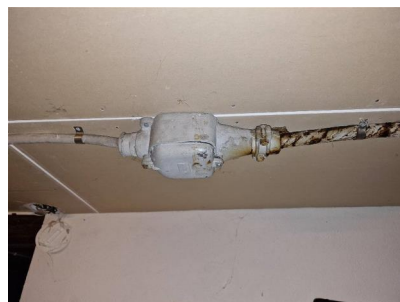
Mindre tjära droppar från inkommande elledning som är isolerad med tjära.

Det rekommenderas att kontakt tas med en behörig elektriker för kontroll och åtgärd.
